# Tilstandsrapport

Firemannsbolig

Nordmyrstubben 43, 1820 SPYDEBERG

Befaringsdato: 02.03.2025

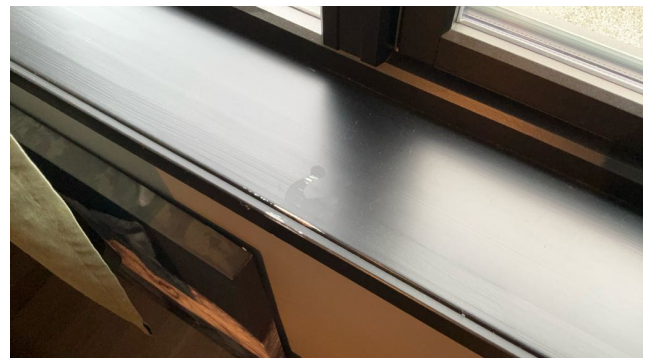
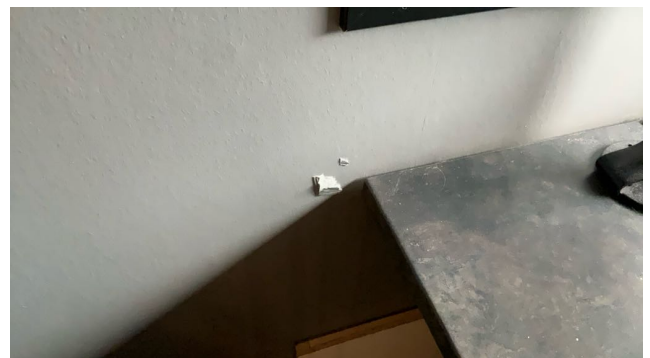
## TG 2 Overflater

- Det er påvist skader på overflater.

Det er registrert noe bruksmerker utover normal slitasje på parkett i stuen, stedvis skader på foringer og lister, samt skader i gips. Se bilder.

Det er ikke behov for umiddelbare tiltak, men for å få TG1 må skadene utbedres.

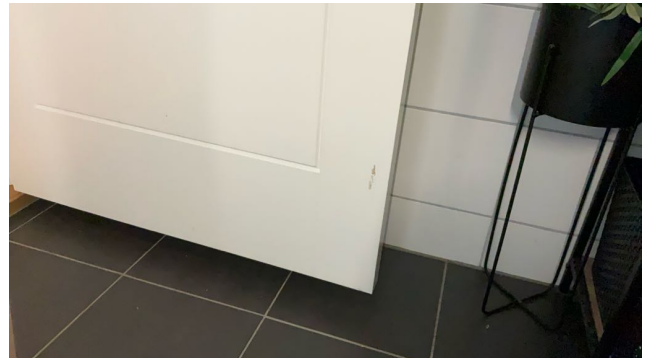
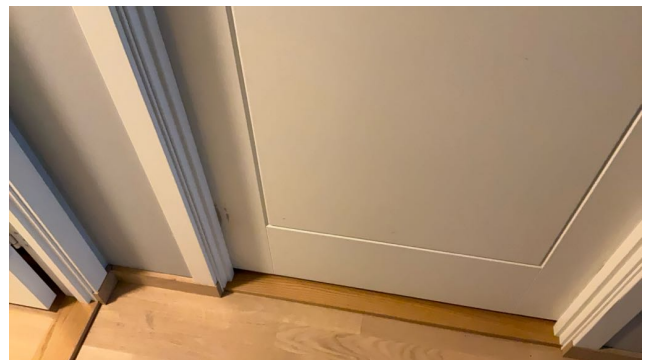
Det er registrert stedvis skader på innvendige dører. Dørenes funksjon er ivarettatt, det er kun kosmetiske skader på 2 dører.

Skadene må utbedres for å lukke avviket.

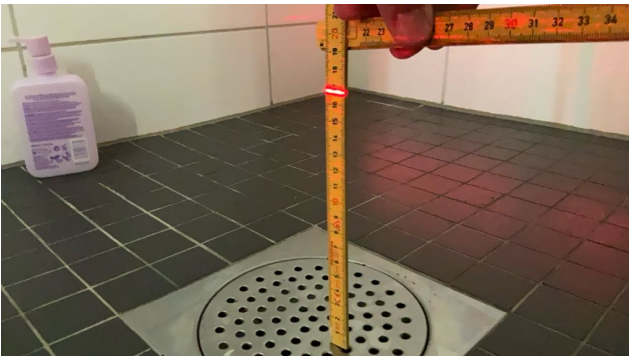
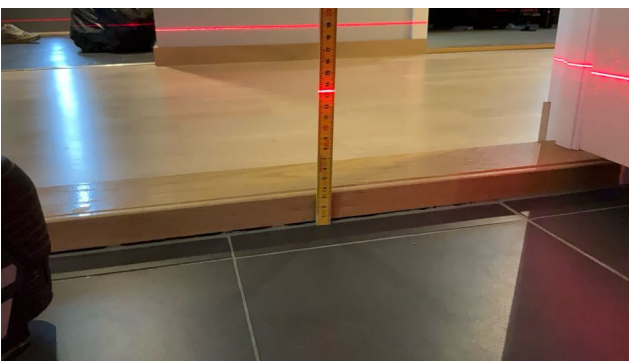
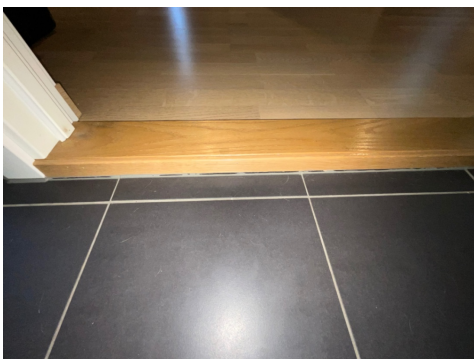
- Det er påvist avvik i fallforhold til sluk i forhold til krav i forskrift på byggetidspunktet.

Det er registrert sprekker i silikonfuge ved dørterskel og under toalett.

Våtrommet fungerer med avviket, men for å få TGO-1 må enten membran brettes minst 15mm opp på dørterskel eller fallforhold må utbedres.

Utbedring av fallforhold vil imidlertid skjeldent være gunstig som ett enkelttiltak, men kan vurderes dersom badet skal renoveres.

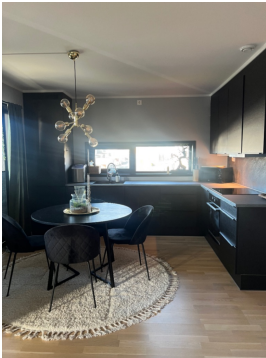
Kunde informerer om at komfyrvakten tidvis går av når 3 av platetoppsonene er aktive samtidig. Det er registrert noe sprekker i silikonfuge i overgang benkeplate/vegg. Fugene bør skiftes ut.
