Enebolig  
Brøttenga 20  
2162 Brårud

**Boligens tekniske tilstand:**

Utført av:  
Takstmann  
**August Magnus**  
Dato: 22/08/2025

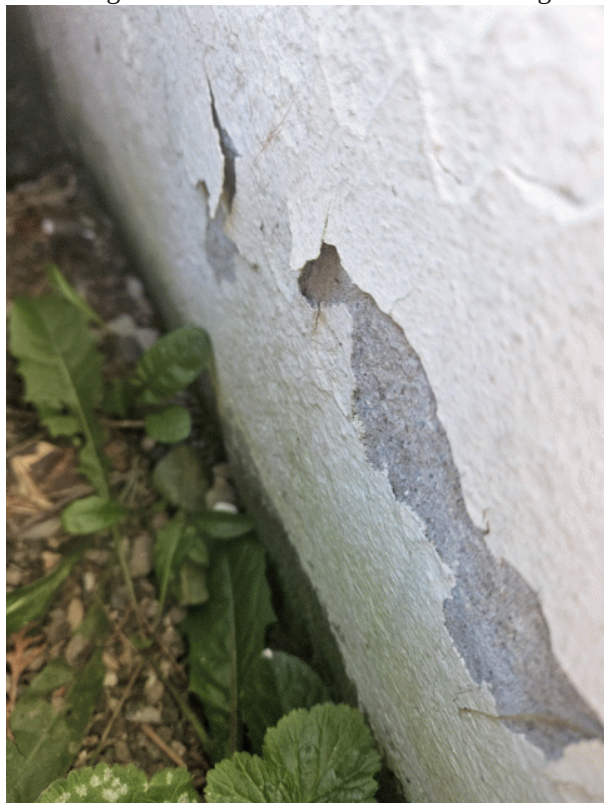
Det er små setningsprekker stedvis på grunnmuren. TG2

Utvendig fuktsikring/drenering er i fra byggeår og har passert mer enn halvparten av sin forventet levetid. TG2

Det er synlig kapillært oppsug i ringmur, dette indikere at det mangler fuktsikring til grunnmur og at drenerende masser ikke fungerer helt optimalt. TG2 Ytterligere undersøkelser må gjøres.

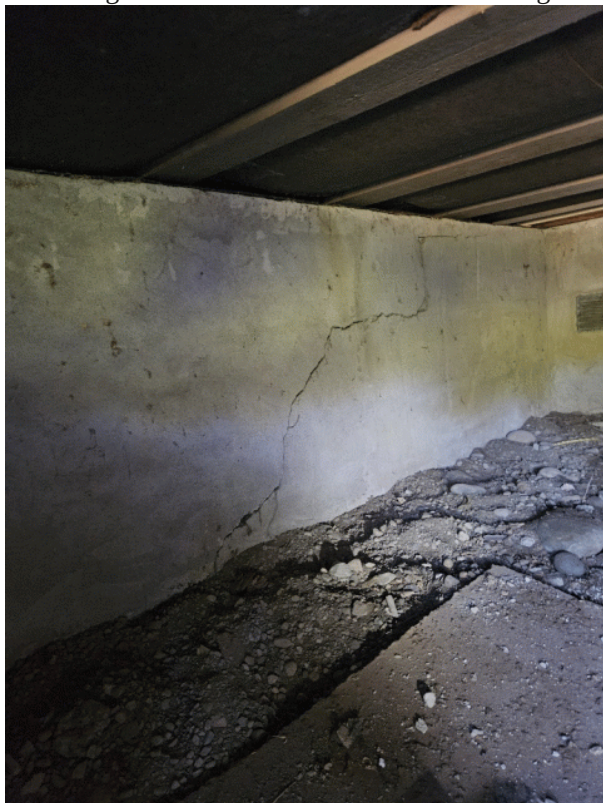
Deler av krypekjeller er trang og det ligger ikke fuktsperre (plast) mot grunn, dette anbefales å etabler da stubbeloft kan være fuktutsatt. TG2

Det er setningssprekker og noe synlig kapillært oppsug fra grunn. TG2

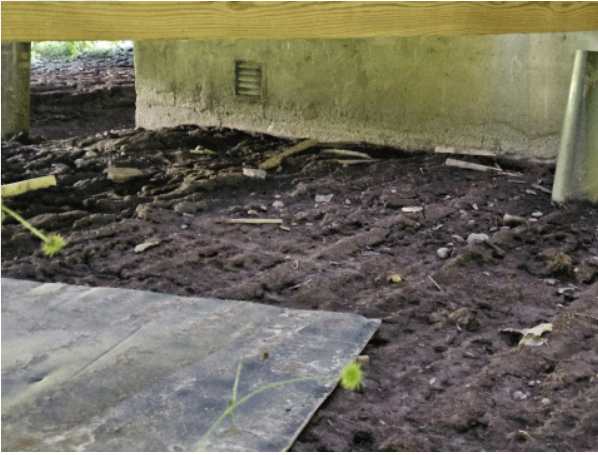
Fall fra grunnmur vurderes ikke som tilstrekkelig.

Terreng er tilnærmet flatt rundt boligen, med noe fall inn mot grunnmur stedvis. TG2

**Merknader:** Overflatevann skal ikke renne mot vegg/grunnmur. Fallet ut fra bygningen skal være minimum 1:50 i en avstand på minst 3 m fra veggen/grunnmur.

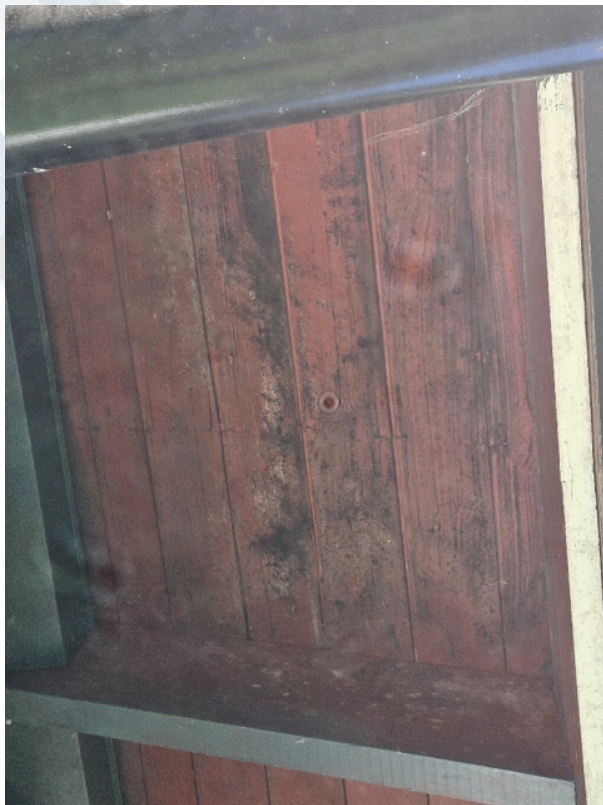
Ytterkledningen fremstår i normalt grei stand, men det er små tørrsprekker på enkelte bord og det er noe svertesopp i gesims. TG2 Ytterkledningen har behov for vasker å behandling i nær fremtid.

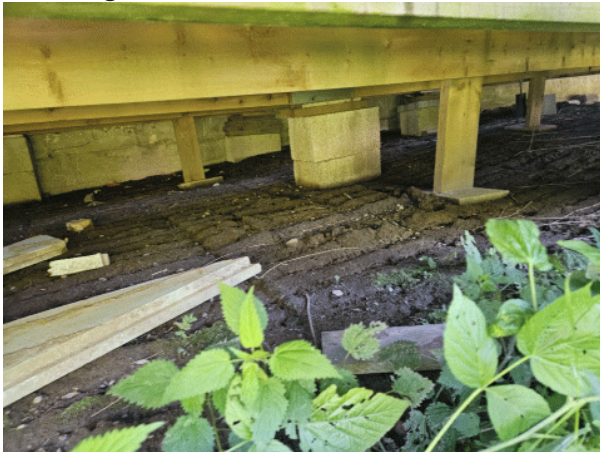
Terrassebord fremstår med mye tørrsprekker, noe grønske og ett stort behov for vask og behandling i nær fremtid. TG2  
Det mangler håndrekker i trapp, det er ett krav med håndrekke på begge sider i ett trappeløp.  
Rekkverkshøyde er ikke tilstrekkelig høyt, kravet var 90cm på oppførings tidspunktet. TG2

Det er deler av rekkverket som har råteskadet trevirke, TG3 Utsifting av råteskadet trevirke må påberegnes i nær fremtid.

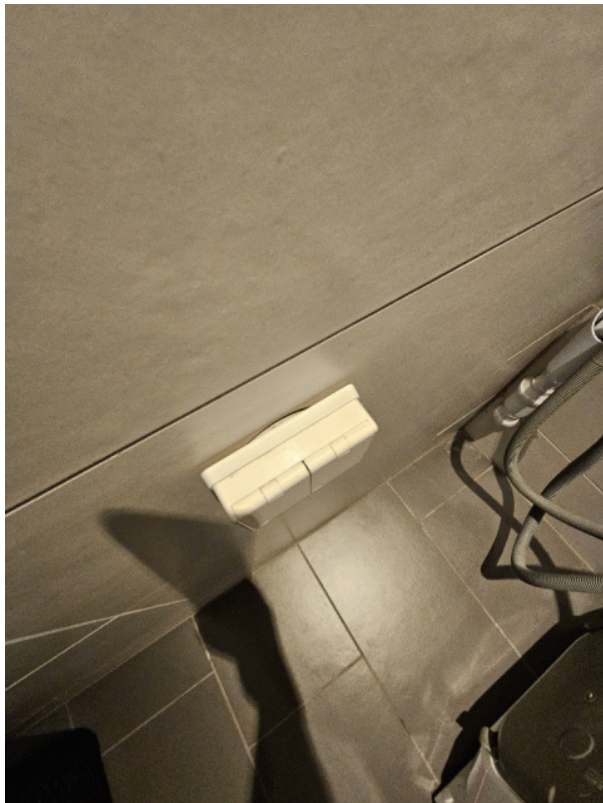
Det en stikkontakt som er løstsittende og ikke festet tilstrekkelig. Det anbefales å få montert tilstrekkelig det denne kan vær fuktutsatt. Ytterligere undersøkelser må gjøres. Se også punkt 11.

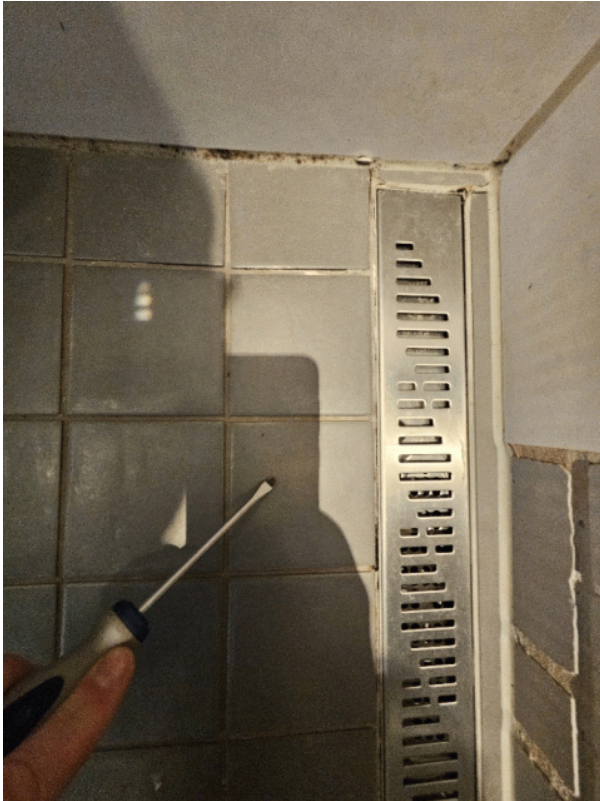
Det er sprekk, bom (hulrom) og løstsittende fliser ved sluk. TG2

Sokkelkant rundt dusjnise hindrer lekkasjevann ved en eventuell lekkasje å nå frem til sluk. TG2

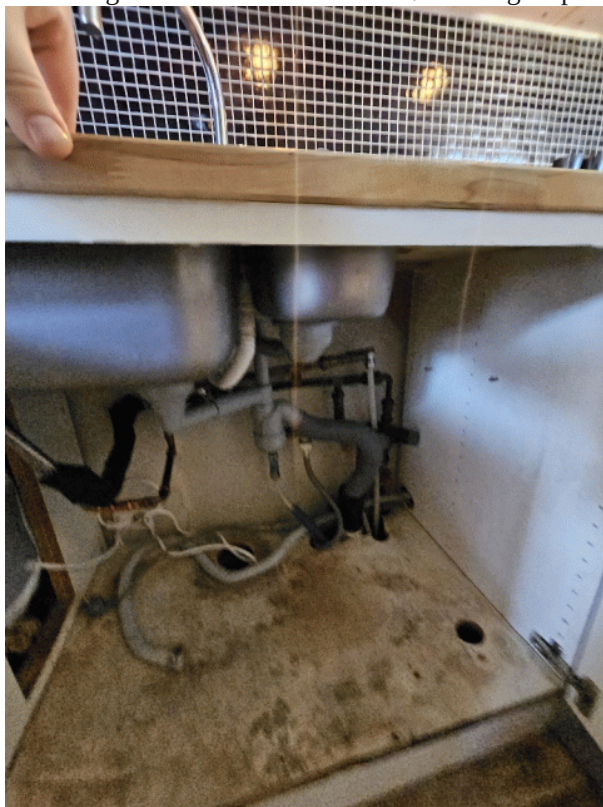
Det er fuktskadet bunnplater under kjøkkenbenk med muggvekster og fuktskadet laminatgulv etter en vannlekkasje fra varmtvannsbereder. TG3 Hjemmelshaver opplyser om at dette er nå utbedret.
