Brøttenga 20, 2162 BRÅRUD

**Pen enebolig med alt på en flate |  
Familievennlig område med kort  
vei til barnehage og skole | Flotte  
friluftsmuligheter**

Enebolig  
Brøttenga 20  
2162 Brårud

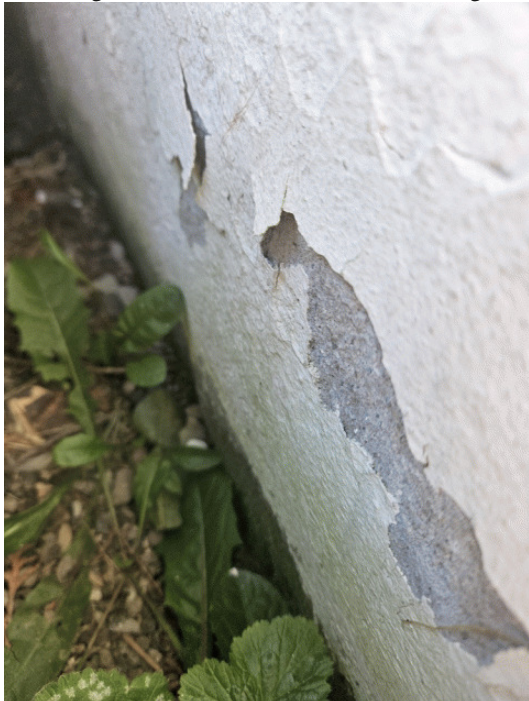
Det er små setningsprekker stedvis på grunnmuren. TG2

Utvendig fuktsikring/drenering er i fra byggeår og har passert mer enn halvparten av sin forventet levetid. TG2

Det er synlig kapillært oppsug i ringmur, dette indikere at det mangler fuktsikring til grunnmur og at drenerende masser ikke fungerer helt optimalt. TG2 Ytterligere undersøkelser må gjøres.

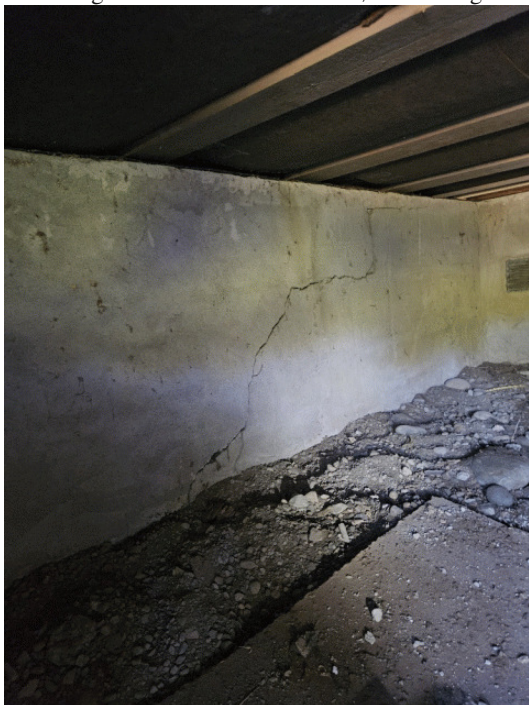
Deler av krypekjeller er trang og det ligger ikke fuktsperre (plast) mot grunn, dette anbefales å etabler da stubbeloft kan være fuktutsatt. TG2

Det er setningssprekker og noe synlig kapillært oppsug fra grunn. TG2

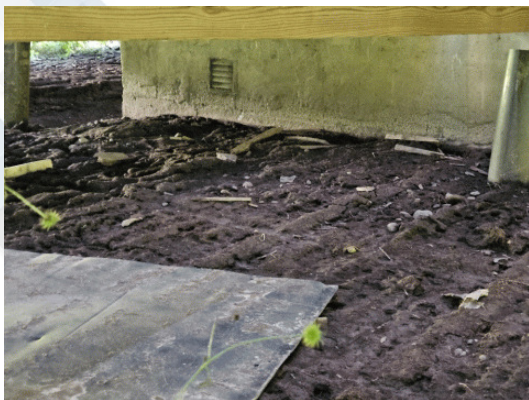
Fall fra grunnmur vurderes ikke som tilstrekkelig.

Terreng er tilnærmet flatt rundt boligen, med noe fall inn mot grunnmur stedvis. TG2

**Merknader:** Overflatevann skal ikke renne mot vegg/grunnmur. Fallet ut fra bygningen skal være minimum 1:50 i en avstand på minst 3 m fra veggen/grunnmur.

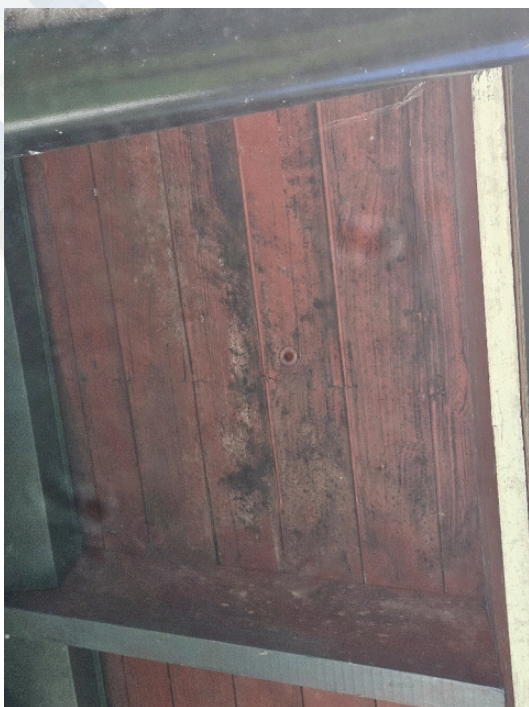
Ytterkledningen fremstår i normalt grei stand, men det er små tørrsprekker på enkelte bord og det er noe svertesopp i gesims. TG2 Ytterkledningen har behov for vasker å behandling i nær fremtid.

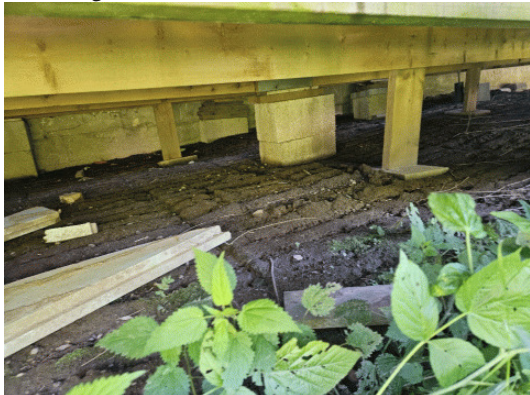
Terrassebord fremstår med mye tørrsprekker, noe grønske og ett stort behov for vask og behandling i nær fremtid. TG2

Det er deler av rekkverket som har råteskadet trevirke, TG3 Utskifting av råteskadet trevirke må påberegnes i nær fremtid.

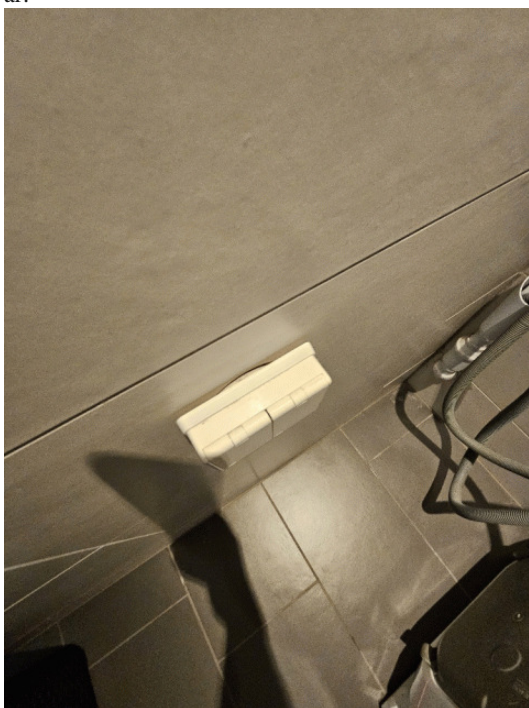
Det en stikkontakt som er løstsittende og ikke festet tilstrekkelig. Det anbefales å få montert tilstrekkelig det denne kan vær fuktutsatt. Ytterligere undersøkelser må gjøres. Se også punkt 11.

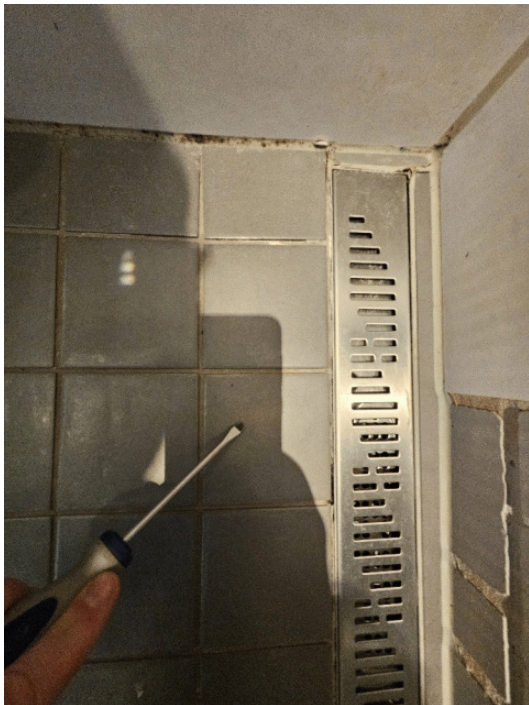
Det er sprekk, bom (hulrom) og løstsittende fliser ved sluk. TG2

Sokkelkant rundt dusjnisje hindrer lekkasjevann ved en eventuell lekkasje å nå frem til sluk. TG2

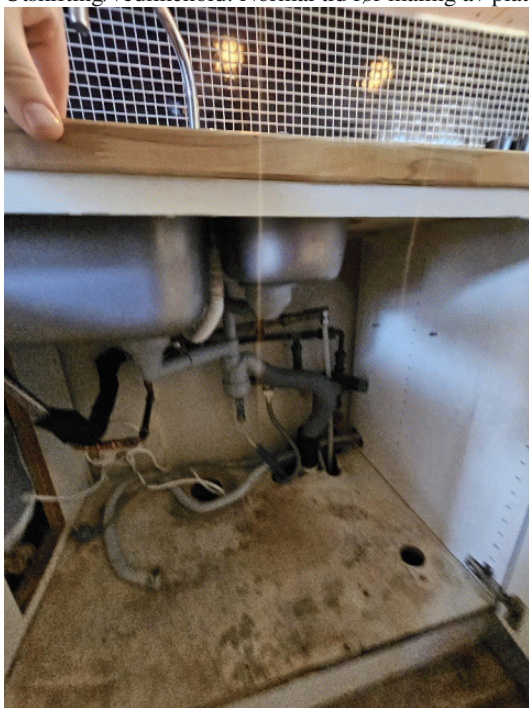
Det er fuktskadet bunnplater under kjøkkenbenk med muggvekster og fuktskadet laminatgulv etter en vannlekkasje fra varmtvannsbereider. TG3 Hjemmelshaver opplyser om at dette er nå utbedret.

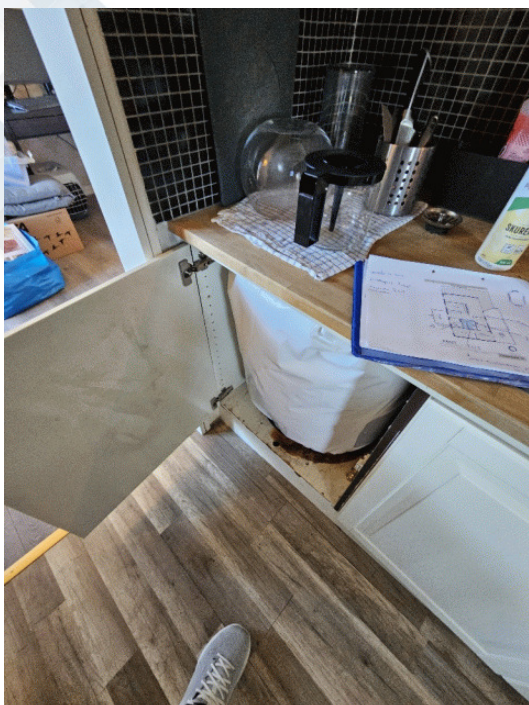
Varmtvannsbereder er fra 2025

Bereederen er ikke lekkasjesikret.
