# Tilstandsrapport

Enebolig

Korsmoveien 2, 1930 AURSKOG

Befaringsdato: 27.09.2024

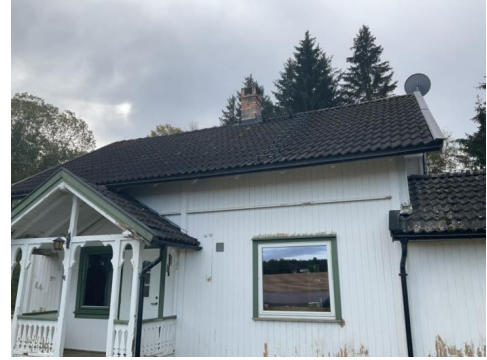
### Veggkonstruksjon

Veggene har trekonstruksjon med laftet plank fra byggeår. Fasade/kledning har stående trebordkledning. Kledningen er fra 1991 iht. eier.

#### Vurdering av avvik:

- Det er påvist spredte råteskader i bordkledningen.
- Det er ingen musesperre i nedre kant av konstruksjon.
- Det er værslitt/oppsprukket trevirke/trepaneler.

Det er råte stedvis i trekledning på sydvegg rundt varmpumpen og på vestvegg rundt terrassedør. Råteskader øvrige steder kan ikke utelukkes. Det er råte i pyntkors på taket på sydsiden.

- Musesperre må etableres.
- Råteskadet trekledning må skiftes ut.
- Lokal utbedring/utskiftning bør utføres.

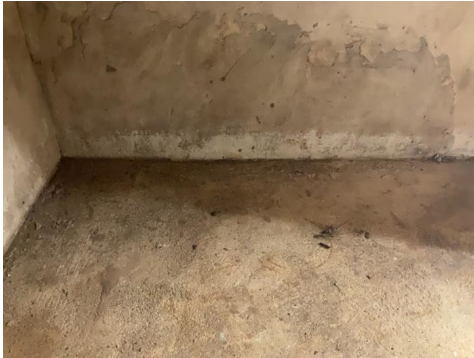
## TG 2 Krypkjeller

Bygningen har åpen krypkjeller under trebjelkelag og stubbegulv.

### Vurdering av avvik:

- Det er begrenset tilgang til hele krypkjelleren.
- Krypkjeller har en uavklart situasjon, konstruksjon med skadepotensiale

- Ut ifra visuelle observasjoner fra de besiktigede områdene, gir det grunnlag for å forsøke å foreta grundigere undersøkelser i de mindre tilgjengelige områdene. Det kan ikke utelukkes skader i disse områdene.
- Ytterligere undersøkelser må foretas for å få kartlagt tilstanden og omfanget på eventuelle skader.

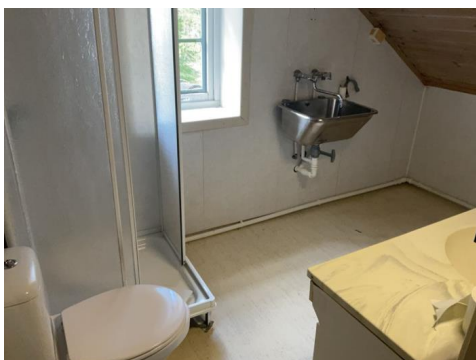
### TG 0 Tilliggende konstruksjoner våtrom

Det ble målt relativ luftfuktighet i vegg og det ble gjort visuell inspeksjon.

Det ble ved målinger og visuell inspeksjon ikke påvist tegn på fuktskader.

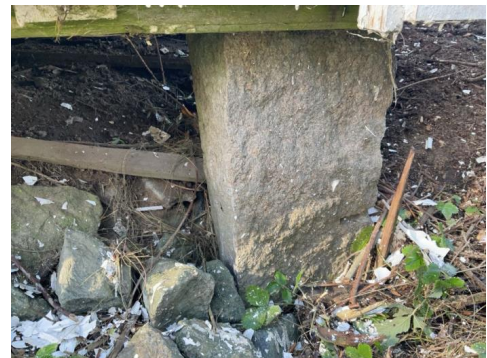
## TG 2 Terrengforhold

Tomten er hovedsaklig flat.
