# Tilstandsrapport

Boligbygg med flere boenheter

Løytnant Møllers veg 19B, 2080 EIDSVOLL

Oppdragsnr.: 11483-1596

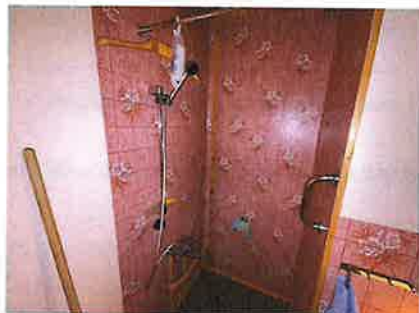
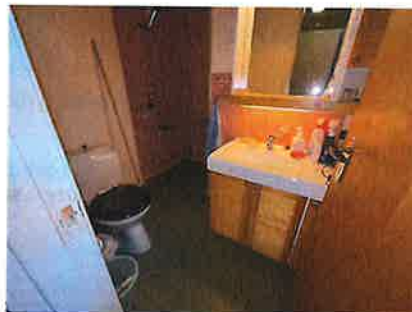
Eldre våtrom, tilfredsstiller ikke dagens krav/bruk. Kan oppstå fuktskader.

Kostnadsestimat: Over 300 000

Bygningsdeler på bad og vaskerom må i tillegg til å få tilstandsgrad opp mot kravene som gjaldt da de ble bygget, også kontrolleres mot dagens krav, på bakgrunn av at bruken av slike rom har endret seg vesentlig opp gjennom årene. Et baderom uten membran på gulv og del av vegg kan blant annet ikke brukes til dusjing direkte på gulv, men må ha dusjkabinett som fører dusjvannet direkte til sluket selv om dette ikke gir en garanti for fuktskader. Det vurderes ikke uvanlig at et eldre bad på dette grunnlagt kan få en høy tilstandsgrad, selv om det ikke er observert fukt eller svikt i bygningsdelene. Det vil da være opp til kjøper å oppgradere badet eller annet våtrom. Oppussing/rehabiliteringer må påregnes.
