# Tilstandsrapport

Boligbygg med flere boenheter

Løytnant Møllers veg 19B, 2080  
EIDSVOLL

Befaringsdato: 21.08.2025

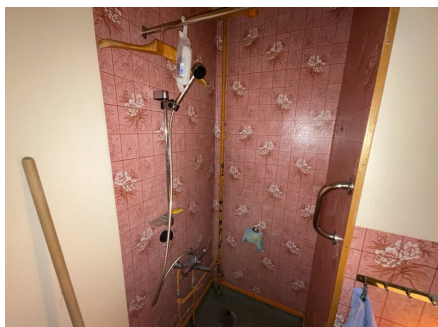
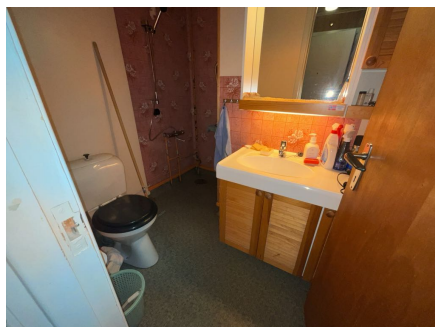
### Vurdering av avvik:

Eldre våtrom, tilfredsstillende ikke dagens krav/bruk. Kan oppstå fuktskader.

- Våtrommet må totalrenoveres. Alle forhold med tettesjikt, våtsone, sluk m.m. må dokumenteres.
- Våtrommet har behov for omfattende oppgraderinger. For å sikre en løsning som oppfyller gjeldende krav, bør tettesjikt, sluk og røropplegg oppgraderes og dokumenteres.
- Manglende oppgradering av våtrommet medfører høy risiko for at konstruksjonene ikke vil tåle vanlig bruk av vann eller lekkasjer. Selv om det er dusjkabinett, er det fortsatt en betydelig risiko for at våtrommens konstruksjoner ikke tåler lekkasjer. Dette kan føre til fuktskader på tilstøtende konstruksjoner.

Bygningsdeler på bad og vaskerom må i tillegg til å få tilstandsgrad opp mot kravene som gjaldt da de ble bygget, også kontrolleres mot dagens krav, på bakgrunn av at bruken av slike rom har endret seg vesentlig opp gjennom årene. Et badrom uten membran på gulv og del av vegg kan blant annet ikke brukes til dusjing direkte på gulv, men må ha dusjkabinett som fører dusjvannet direkte til sluket selv om dette ikke gir en garanti for fuktskader. Det vurderes ikke uvanlig at et eldre bad på dette grunnlagt kan få en høy tilstandsgrad, selv om det ikke er observert fukt eller svikt i bygningsdelene. Det vil da være opp til kjøper å oppgradere badet eller annet våtrom. Oppussing/rehabiliteringer må påregnes.

**Kostnadsestimat: Over 300 000**

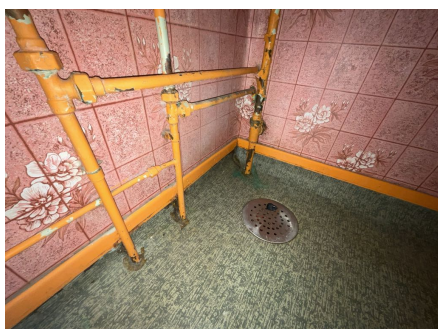
### 1 ETASJE > BAD

Hulltakning er ikke foretatt, det er allerede registrert andre avvik i våtsonen.

- Ved fuktmåling i nedre del av vegg mot våtsone fra tilstøtende rom, måles høye fuktverdier.

- Gjennomføre ytterligere undersøkelser og foreta utbedring av skade.

Gjennomføre ytterligere undersøkelser og foreta utbedringer, oppussing/rehabiliteringer. Oppussing/rehabiliteringer må påregnes. Konsekvens kan være økt fuktproblematikk som gir vekstvilkår for sopp og råteskader. Dette kan skade tilstøtende konstruksjoner.

**Kostnadsestimat: 50 000 - 100 000**

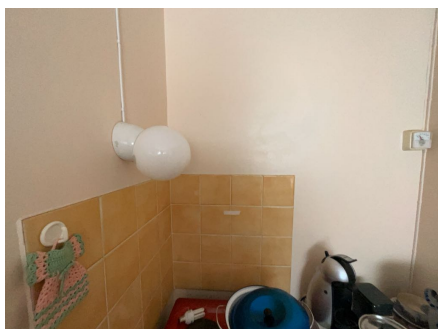
### 1 ETASJE > KJØKKEN

## TG 3 Avtrekk

Økt matos og dårlig inneklima kan forekomme ved mat-tilbredning. Eldre elektriske installasjoner kan plutselig slutte å fungere, noe som kan føre til økt matos og dårlig inneklima.

- Mekanisk avtrekk bør etableres.
- Det må foretas nærmere undersøkelser og tiltak for å etablere ventilasjon.
- Det bør om mulig etableres mekanisk avtrekk ut.
- Det må foretas tiltak for å lukke avviket.

**Kostnadsestimat: 10 000 - 50 000**

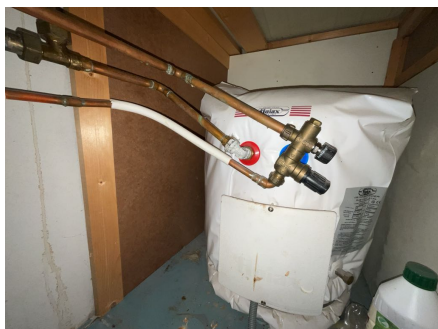
Avvikene gir grunn til å overvåke forholdet nøye for å unngå større skade eller følgeskader. Nedsatt funksjonsevne på VVB kan gi økte kostnader ved oppvarming av vann samt kostnader med utskiftninger må påregnes.

- Det bør etableres tilfredsstillende el-tilkobling etter gjeldende forskrift.
- Det er ikke behov for utbedringstiltak siden tanken fungerer i dag, men ut ifra alder kan skader plutselig oppstå på eldre tanker.

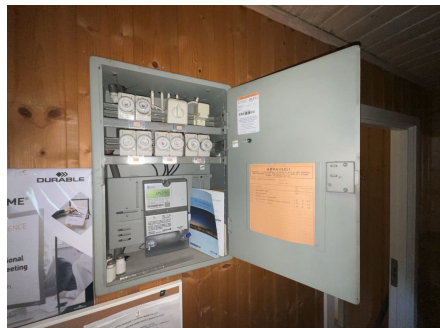
## 1 TG 2 Elektrisk anlegg

11. Foreta en helhetsvurdering av det elektriske anlegget, dets alder, allmenne tilstand og fare for liv og helse. Bør det elektriske anlegget ha en utvidet el-kontroll?

**Ja MERK; Det er eiers plikt å sørge for at det elektriske anlegget til en hver tid er godkjent. Takstmannen er ikke el. fagkyndig. Det anbefales nærmere kontroll av el. anlegget av godkjent el. installatør pga. alder og ikke synlige installasjoner.**
