Tilstandsrapport

1/2 part av horisontaldelt tomannsbolig (1. etasje og innredet del av kjelleretasje)

Forsbakkveien 10, seksjon 1 (1. etasje og innredet del av kjelleretasje), 8613 MO I RANA

Befaringsdato: 09.07.2024

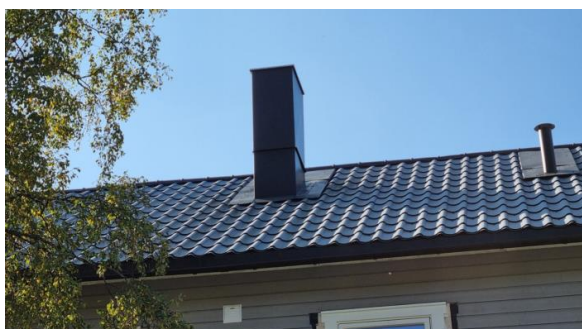
Det er ikke snøfangere på taket.

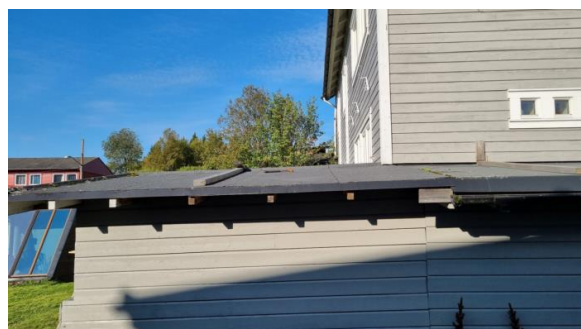
Det mangler takrenne på deler av tak samt at det mangler nedløp der det er etablert takrenne.

Det bør lages system for bortledning av vann fra taknedløp ved grunnmur der det mangler.

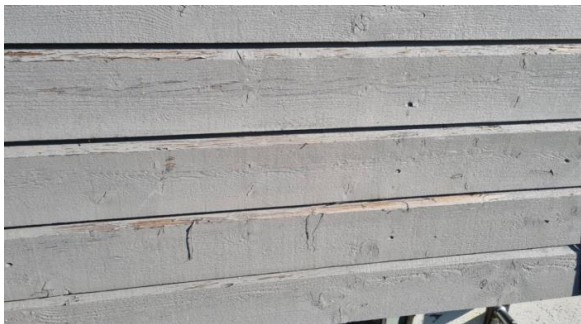
Kledningen er værslitt.

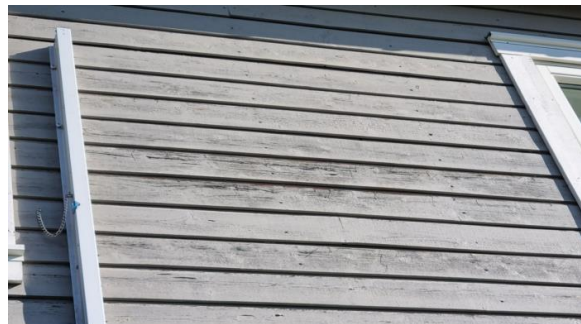
Kledningen er værslitt.

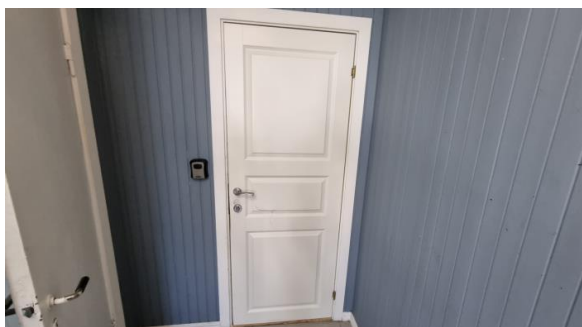
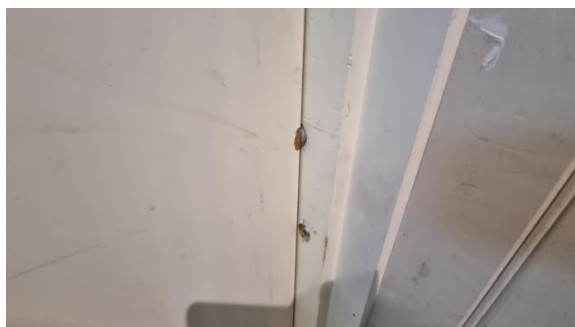
Inngangsdør kjeller: Skade på tettepakning, samt noe sår/hakk på dørblad og karm.

Det bemerkes at inngangsdør til leilighet i 1. etasjen er en standard innerdør. Sår/hakk på dørblad.

Tiltak for å lukke avvik bør påregnes.

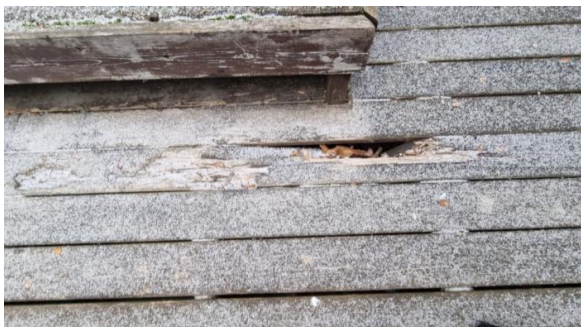
Råteskader i markplattingen TG3.

Skade på terrassebord.

Utskifting av terrassebord med skader bør påregnes.
Overvåk tilstanden på tettesjikt/membran (takterrasse).

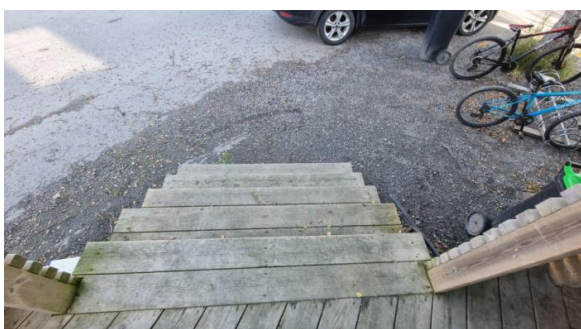
Trapp til inngangsdør i 1. etasjen mangler tilfredsstillende rekkverk på begge sider.

- Rekkverk må monteres for å lukke avviket.

Utbedringer av trapp ved markplattning bør påregnes.

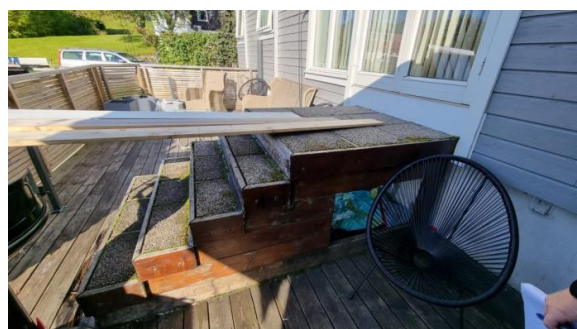
Trapp til terrassedør i 1. etasjen mangler tilfredsstillende rekkverk på begge sider.

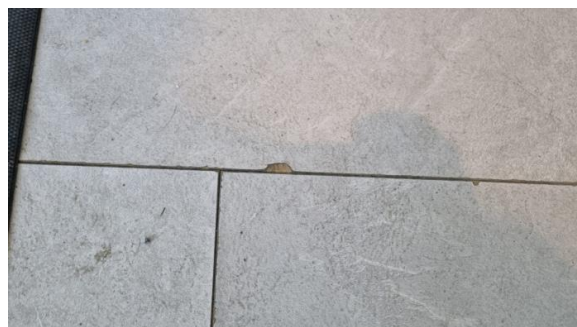
Skade i gulv i vindfang 1. etasje (fellesareal).

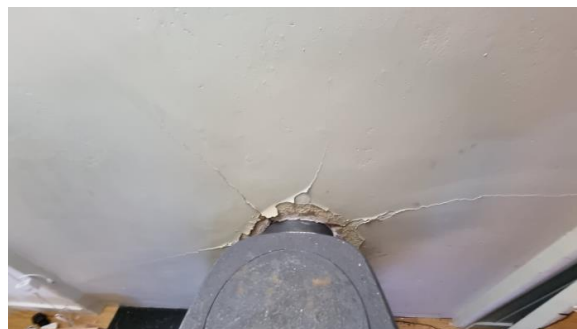
Det er sprekk i pipe. Kjelleretasje.

Det anbefales at det blir utført tilsyn og feiing av feievesenet, eventuelle kostnader for utbedringer av avvik fra feievesenet kan forekomme.

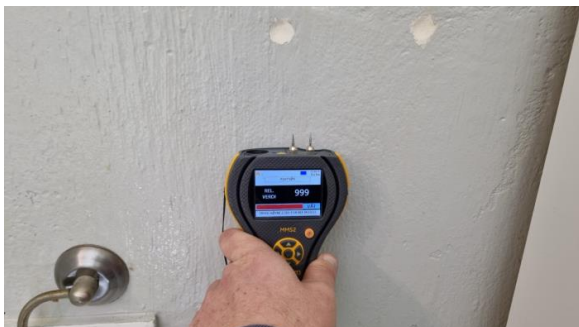
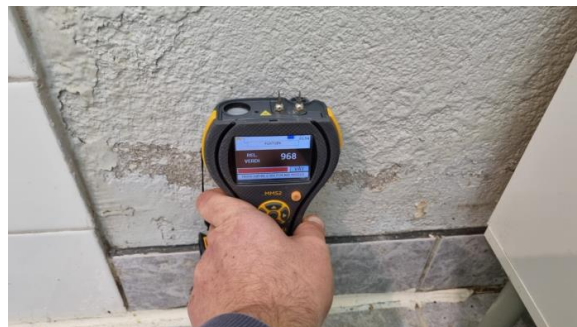
TG3 settes på grunn av standardens strenge krav til våtrom og fordi det mangler tettesjikt i våtsone samt at det også ble målt forhøyde fuktverdier.

Det ble registrert forhøyde fuktverdier på vegg i våtsone.

- Våtrommet må totalrenoveres. Alle forhold med tettesjikt, våtsone, sluk m.m. må dokumenteres.

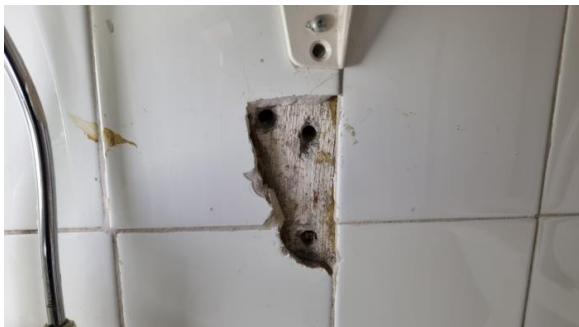
Skade på flis i våtsone.

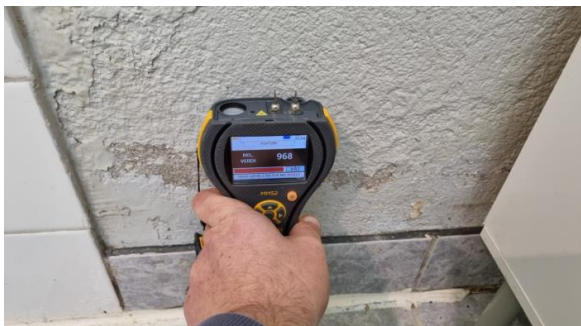
Hulltaking er ikke foretatt da det allerede er påvist andre avvik i våtsonen. Det ble målt forhøyde fuktverdier direkte på grunnmur i våtsonen.

Det ble målt forhøyde fuktverdier i våtsonen.

Nærmere undersøkelser anbefales.

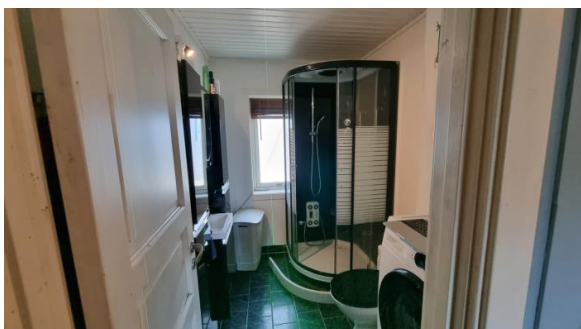
- Det er vindu/dør med ikke fuktbestandige materialer i våtsonen (ved vask, dusj, badekar, osv.), løsningen eller byggematerialet er uegnet

Det er vindu i våtsonen.

Det bemerkes at våtrommet fungerer med disse avvikende så lenge det benyttes dusjkabinett, skal det dusjes direkte på overflatene må det gjøres tiltak.

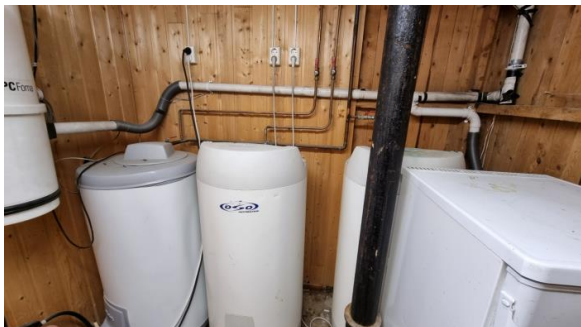
Varmtvannsberedere er tilkoblet via stikk.

- Det bør etableres tilfredsstillende el-tilkobling etter gjeldende forskrift.
- Det bør etableres tilfredsstillende avrenning eller lekkasjesikring ved varmtvannstank.

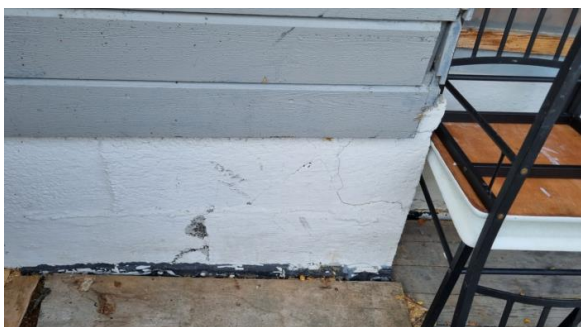
Det er registrert sprekkdannelser i grunnmur der hvor knekter av metall er innfestet. Eier opplyser om at sprekker ble utbedret i 2008 (se eiers egenerklæring for nærmere informasjon om hva som ble gjort). Usikkerhet på tilstand på grunnmur/yttervegger som er under terreng og er innvendig innkledd.

Sprekk i grunnmur på inngangsparti i kjelleretasjen.

Overvåk tilstanden på grunnmur hvor knekter av metall er festet i grunnmuren, dette for å se at sprekkdannelser i grunnmuren ikke utvikler seg. Hvis sprekkdannelser utvikler seg må det etableres annen løsning for fundamentering av inngangsparti.

På generelt grunnlag bør sprekker og riss i puss tettes.
