# Tilstandsrapport

1/2 part av horisontaldelt tomannsbolig (1. etasje og innredet del av kjelleretasje)

Forsbakkveien 10, seksjon 1 (1. etasje og innredet del av kjelleretasje), 8613 MO I RANA

Befaringsdato: 09.07.2024

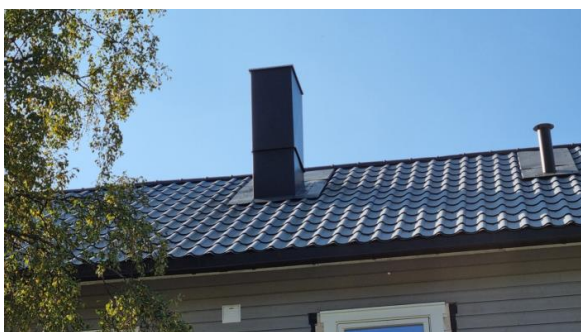
Det er ikke snøfangere på taket.

Det bør lages system for bortledning av vann fra taknedløp ved grunnmur der det mangler.

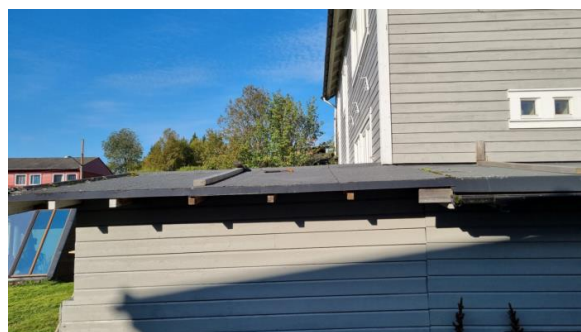
Det mangler takrenne på deler av tak samt at det mangler nedløp der det er etablert takrenne.

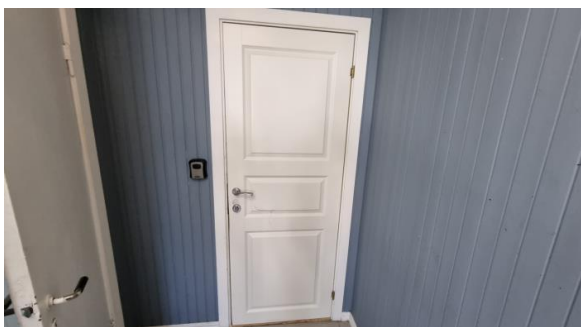
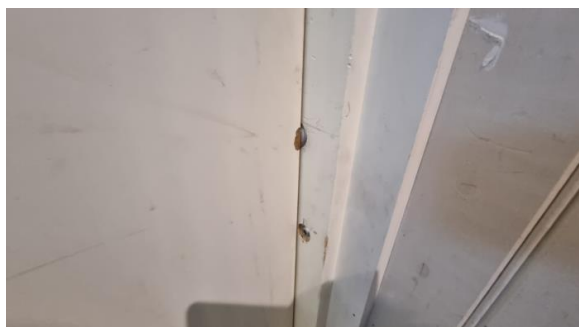
Inngangsdør kjeller: Skade på tettepakning, samt noe sår/hakk på dørblad og karm.

Det bemerkes at inngangsdør til leilighet i 1. etasjen er en standard innerdør. Sår/hakk på dørblad.

Tiltak for å lukke avvik bør påregnes.

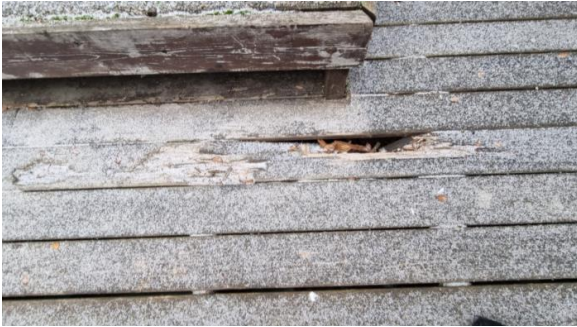
Råteskader i markplattingen TG3.

Skade på terrassebord.

Utskifting av terrassebord med skader bør påregnes.  
Overvåk tilstanden på tettesjikt/membran (takterrasse).

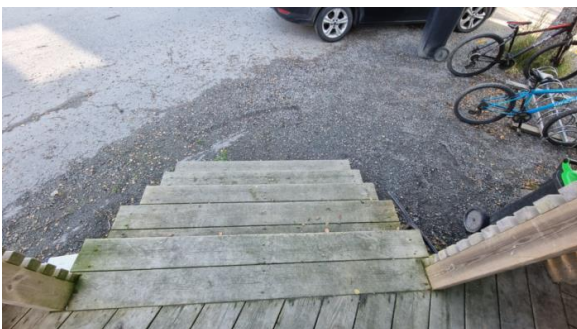
Trapp til inngangsdør i 1. etasjen mangler tilfredsstillende rekkverk på begge sider.

- Rekkverk må monteres for å lukke avviket.

Utbedringer av trapp ved markplattning bør påregnes.

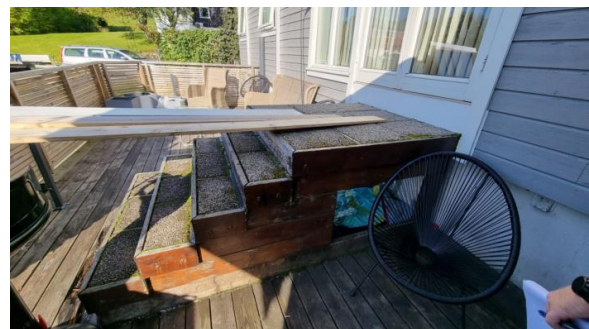
Trapp til terrassedør i 1. etasjen mangler tilfredsstillende rekkverk på begge sider.

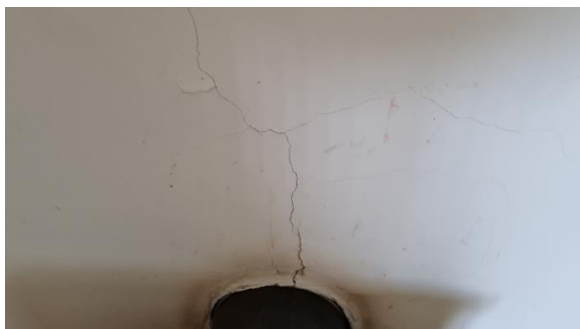
Det er sprekk i pipe. 1. etasje.

Det anbefales at det blir utført tilsyn og feiing av feievesenet, eventuelle kostnader for utbedringer av avvik fra feievesenet kan forekomme.

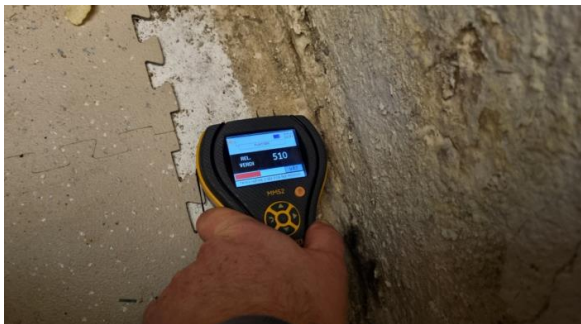
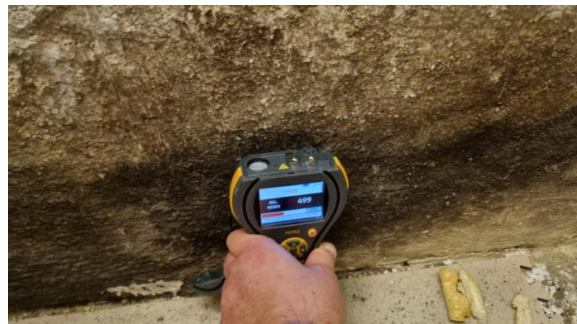
Det ble målt forhøyde fuktverdier direkte på grunnmur og støpt plate.

Det ble registrert forhøyde fuktverdier.

Da deler av kjelleretasjen er innredet anbefales det å overvåke tilstanden nøye.

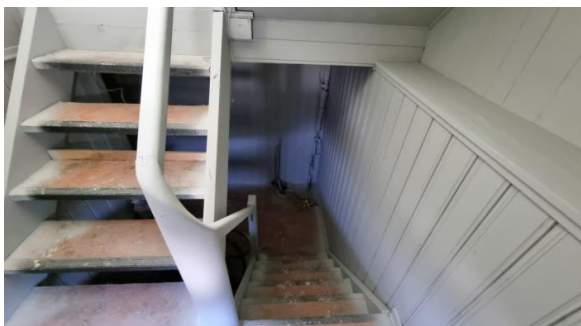
Avvik gjelder trapp mellom 1. etasje og kjelleretasje.

Trapp mellom 1. etasje og kjelleretasje.

- Åpninger er såpass store at det ut ifra sikkerhetsmessige forhold anbefales å lage mindre åpninger.
- Håndløper bør monteres, men det var ikke krav på byggetidspunktet.

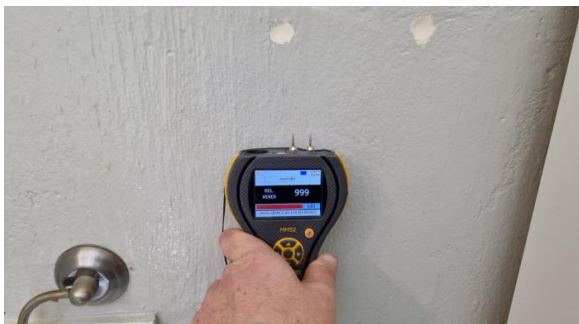
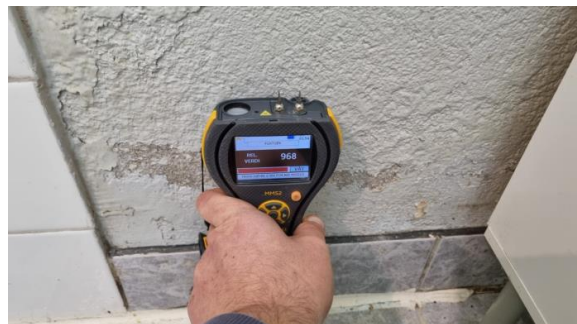
TG3 settes på grunn av standardens strenge krav til våtrom og fordi det mangler tettesjikt i våtsone samt at det også ble målt forhøyde fuktverdier.

Det ble registrert forhøyde fuktverdier på vegg i våtsone.

- Våtrommet må totalrenoveres. Alle forhold med tettesjikt, våtsone, sluk m.m. må dokumenteres.

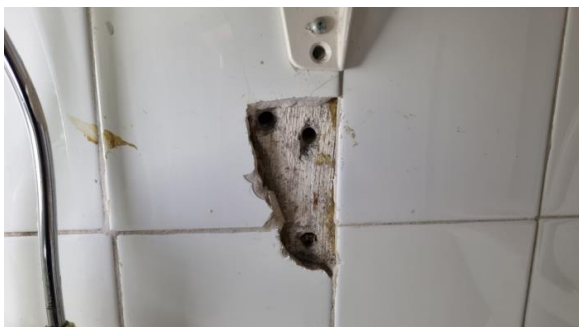
Skade på flis i våtsone.

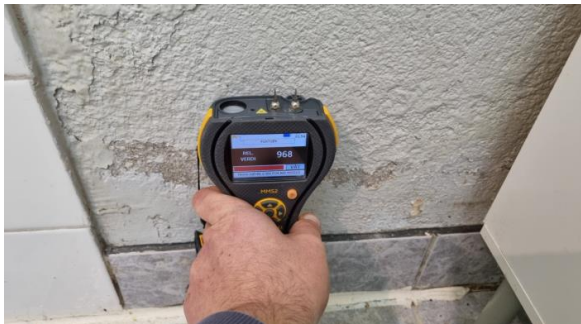
Hulltaking er ikke foretatt da det allerede er påvist andre avvik i våtsonen. Det ble målt forhøyde fuktverdier direkte på grunnmur i våtsonen.

Det ble målt forhøyde fuktverdier i våtsonen.

Nærmere undersøkelser anbefales.

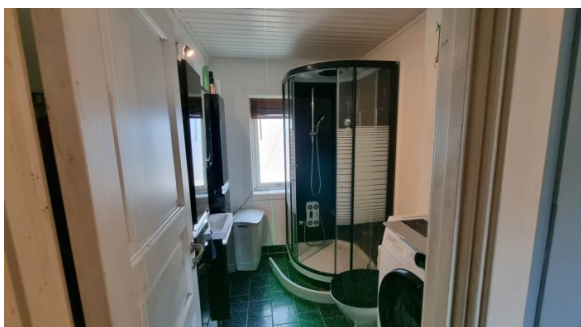
- Det er vindu/dør med ikke fuktbestandige materialer i våtsonen (ved vask, dusj, badekar, osv.), løsningen eller byggematerialet er uegnet

Det er vindu i våtsonen.

Det bemerkes at våtrommet fungerer med disse avvikende så lenge det benyttes dusjkabinett, skal det dusjes direkte på overflatene må det gjøres tiltak.

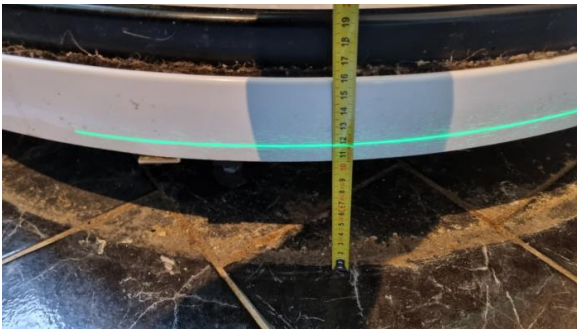
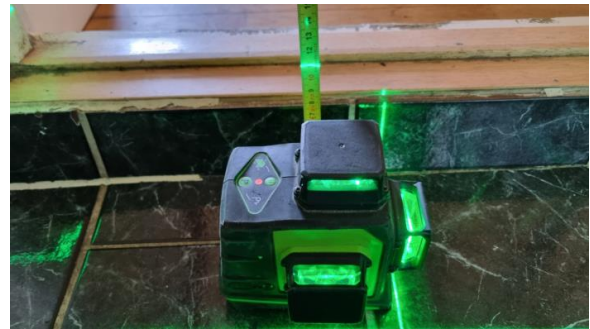
- Det er påvist avvik i fallforhold til sluk i forhold til krav i forskrift på byggetidspunktet.

Kontroll av fall.

I henhold til fall mot sluk, vær oppmerksom ved bruk.  
Montering av sokkelfliser der det mangler bør vurderes.

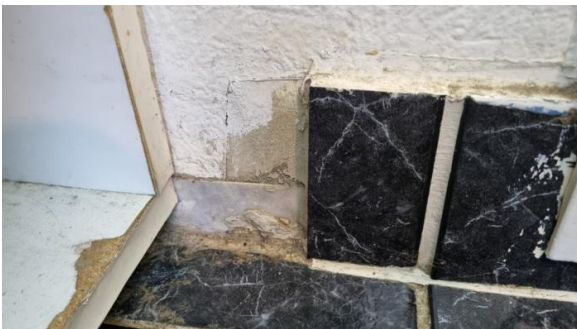
Det mangler sokkelflis.

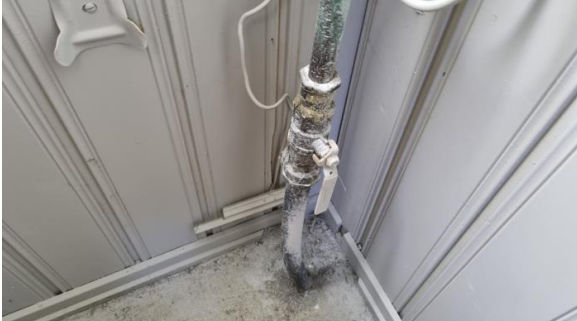
Avvik gjelder del av vannledning fra innvendig stoppekran og inn til teknisk rom der varmtvannsberedere er plassert (den del av vannledning er av eldre dato).

Innvendig stoppekran med kule ventil. Vannledning fra stoppekran er av eldre dato.

- Det er ikke behov for utbedringstiltak siden anlegget fungerer i dag, men ut ifra alder kan skader plutselig oppstå på eldre anlegg.
- I forbindelse med oppgradering av våtrom vil det være naturlig med utskiftning av rør.

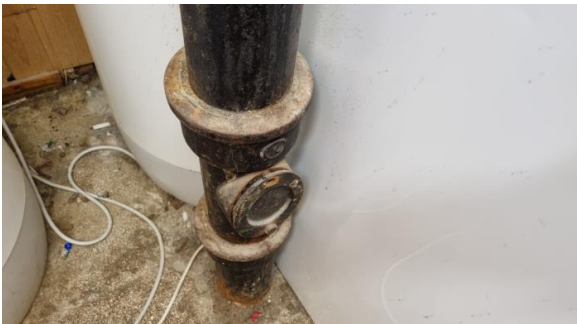
Avvik gjelder avløpsrør av soil.

Eldre avløpsrør av soil.

- Det er ikke behov for utbedringstiltak siden anlegget fungerer i dag, men ut ifra alder kan skader plutselig oppstå på eldre anlegg.
- I forbindelse med oppgradering av våtrom vil det være naturlig med utskiftning av rør.
- Tidspunkt for utskiftning av avløpsrør nærmer seg.

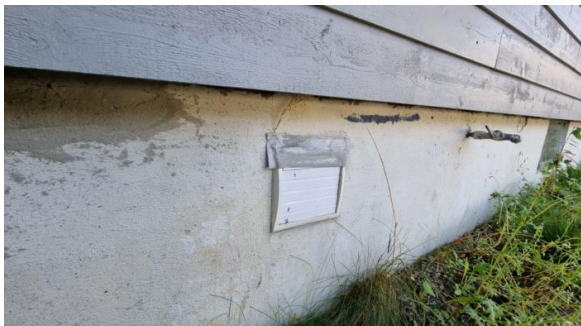
Det ble fuktmålt i kjelleretasjen ved befaring, forhøyede fuktverdier ble registrert. Det er ikke lagt fuktsperre mot grunnen, dette er normalt i henhold til datidens byggeskikk.

Grunnmursplast og klemlist ligger under terrenget.

Ta kontakt med kommunen vedrørende separering av drensvann og kloakk.  
Overvåk tilstanden.

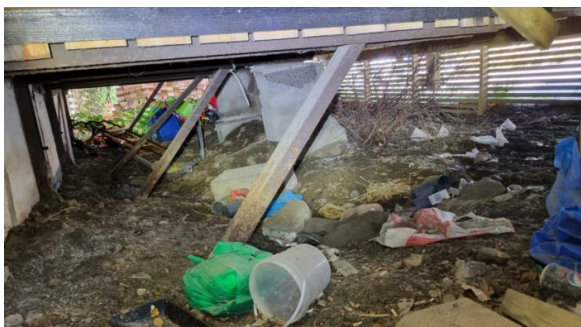
Det er registrert sprekkdannelser i grunnmur der hvor knekter av metall er innfestet. Eier opplyser om at sprekker ble utbedret i 2008 (se eiers egenerklæring for nærmere informasjon om hva som ble gjort).  
Usikkerhet på tilstand på grunnmur/yttervegger som er under terreng og er innvendig innkledd.

Kneker av metall og fundamenter av lettklinkerblokker.

Overvåk tilstanden på grunnmur hvor knekter av metall er festet i grunnmuren, dette for å se at sprekkdannelser i grunnmuren ikke utvikler seg. Hvis sprekkdannelser utvikler seg må det etableres annen løsning for fundamentering av inngangsparti.

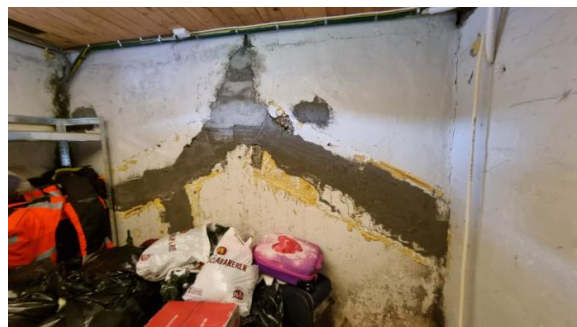
Sprekker i grunnmur som har blitt utbedret av eier.

På generelt grunnlag bør sprekker og riss i puss tettes.

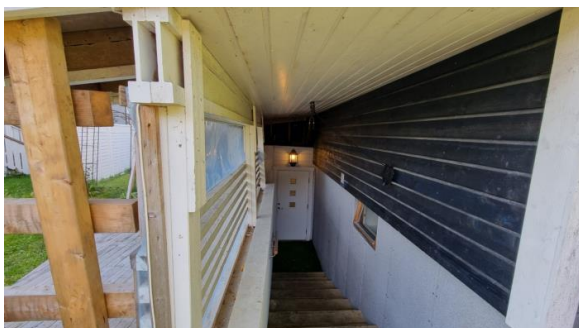
- Det er påvist større sprekker og/eller skjevheter i muren.

Eier opplyser om at støttemur har sprekkdannelser.

Overvåk tilstanden på støttemur. Behov for utskifting av mur kan ikke utelukkes.
