Forsbakkveien 10, 8613 MO I RANA

Stor selveierleilighet over to plan(1.etasje og sokkeletasje), beliggende sentralt på Selfors med gode leieinntekter.

Tilstandsrapport

Befaringsdato: 09.07.2024

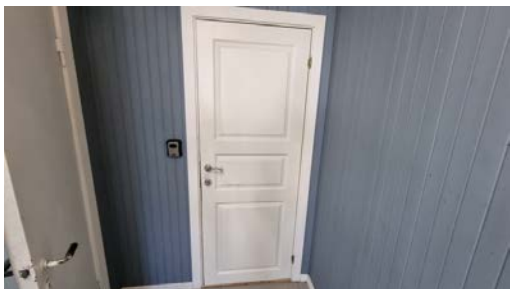
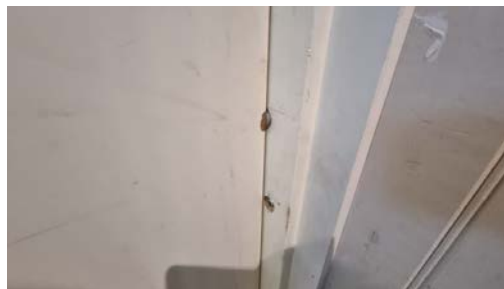
- Det er avvik:
- Inngangsdør til leilighet: Det bemerkes at det er montert en uisolert dør ut til felles gang. Terrassedør: Noe tregheter ved lukking av døren. Inngangsdør kjeller: Skade på tettpakning, samt noe sår/hakk på dørblad og karm.

Det bemerkes at inngangsdør til leilighet i 1. etasjen er en standard innerdør. Sår/hakk på dørbblad.

Tiltak for å lukke avvik bør påregnes.

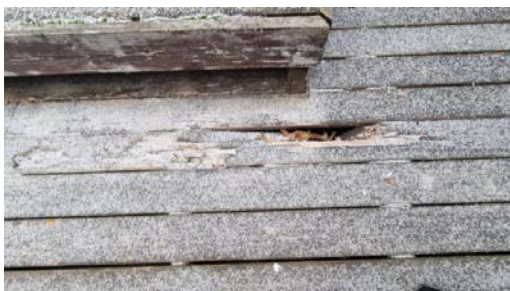
- Markterrasse fasade sørvest: Trappen mangle gelender/rekkverk. Svekkelser i trappen Råteskader i markplattingen TG3. Felles terrasse fasade nordvest:

Skade på terrassebord.

Utskiifting av terrassebord med skader bør påregnes.
Overvåk tilstanden på tettesjikt/membran (takterrasse).

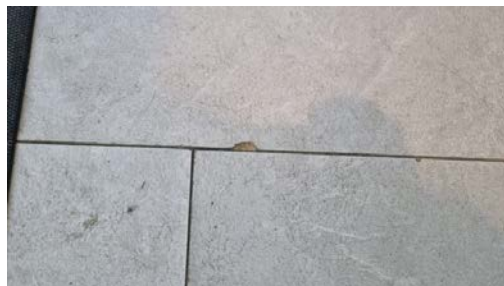
- Det er avvik:
- Overflater i kjellerdel har noe bruksslitasje. Fuktsvell i laminat i felles ganger i 1. etasje.

Skade i gulv i vindfang 1. etasje (fellesareal).

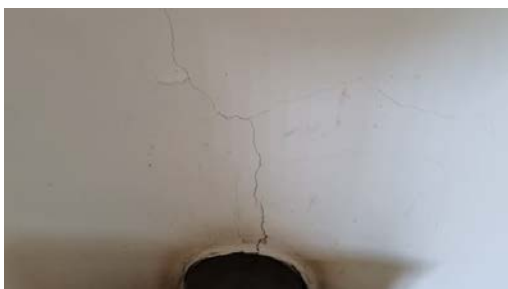
Det er sprekk i pipe. 1. etasje.

Tildekking av pipen må fjernes, eventuelt kan pipen innvendig rehabiliteres. Det anbefales at det blir utført tilsyn og feiing av feievesenet, eventuelle kostnader for utbedringer av avvik fra feievesenet kan forekomme.

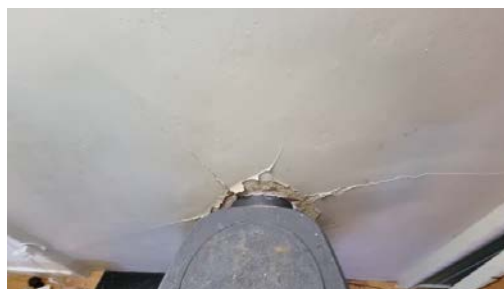
Det er sprekk i pipe. Kjelleretasje.

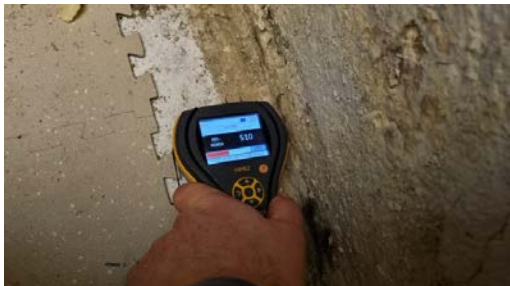
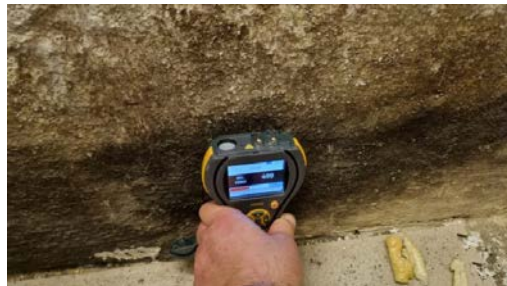
- Det er avvik:
- Det ble målt forhøyde fuktverdier direkte på grunnmur og støpt plate.

Det ble registrert forhøyde fuktverdier.

Da deler av kjelleretasjen er innredet anbefales det å overvåke tilstanden nøye.

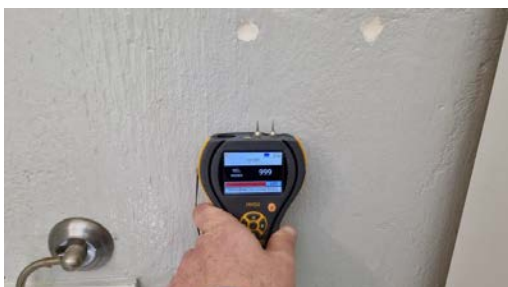
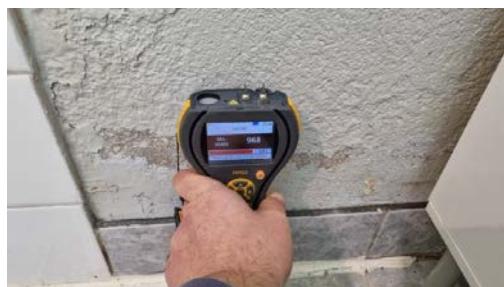
- Våtrommet må oppgraderes for å tåle normal bruk etter dagens krav.
- TG3 settes på grunn av standardens strenge krav til våtrom og fordi det mangler tettesjikt i våtsone samt at det også ble målt forhøyde fuktverdier.

Det ble registrert forhøyde fuktverdier på vegg i våtsone.

- Våtrommet må totalrenoveres. Alle forhold med tettesjikt, våtsone, sluk m.m. må dokumenteres.

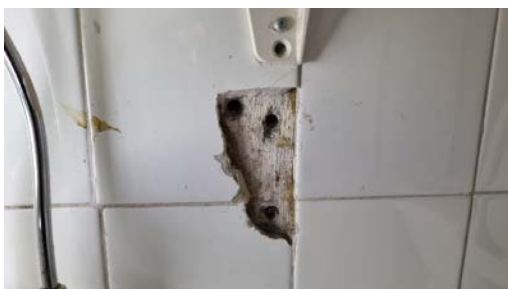
Skade på flis i våtsone.

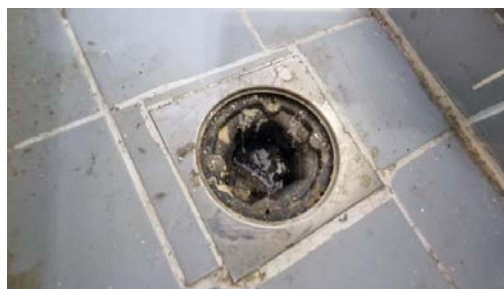
- Det er påvist avvik i fallforhold til sluk i forhold til krav i forskrift på byggetidspunktet.
- Det mangler stedvis sokkelfliser. Gulvet har svakt fall mot sluk.

Kontroll av sluk.

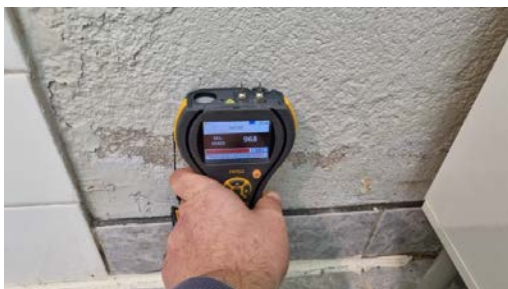
Det ble målt forhøyde fuktverdier i våtsonen.

Nærmere undersøkelser anbefales.

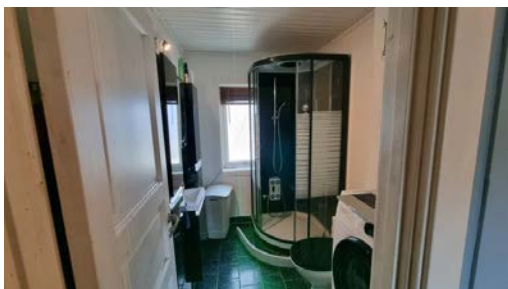
- Det er vindu/dør med ikke fuktbestandige materialer i våtsonen (ved vask, dusj, badekar, osv.), løsningen eller byggematerialet er uegnet

Det er vindu i våtsonen.

Det bemerkes at våtrommet fungerer med disse avvikende så lenge det benyttes dusjkabinett, skal det dusjes direkte på overflatene må det gjøres tiltak.

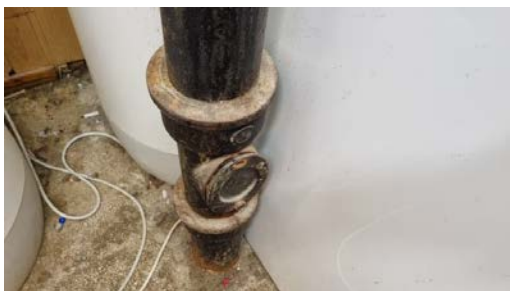
- Mer enn halvparten av forventet brukstid er passert på innvendige avløpsledninger.
- Avvik gjelder avløpsrør av soil.

Eldre avløpsrør av soil.

- Det er ikke behov for utbedringstiltak siden anlegget fungerer i dag, men ut ifra alder kan skader plutselig oppstå på eldre anlegg.
- I forbindelse med oppgradering av våtrom vil det være naturlig med utskiftning av rør.
- Tidspunkt for utskiftning av avløpsrør nærmer seg.

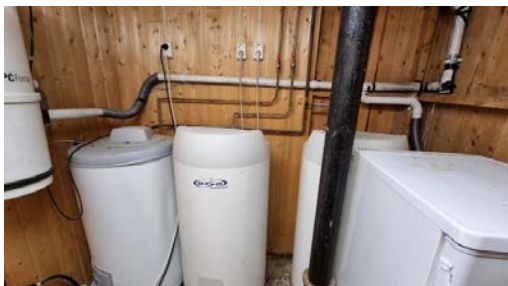
Varmtvannsberedere er tilkoblet via stikk.

- Det bør etableres tilfredsstillende el-tilkobling etter gjeldende forskrift.
- Det bør etableres tilfredsstillende avrenning eller lekkasjesikring ved varmtvannstank.

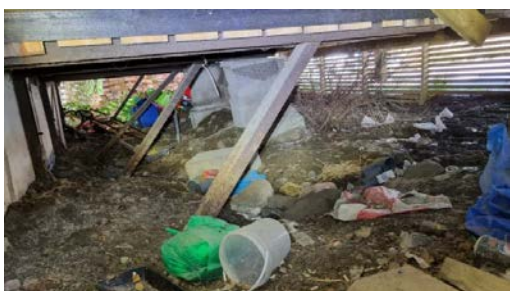
- Grunnmuren har sprekke-dannelser.
- Det er registrert sprekke-dannelser i grunnmur der hvor kneker av metall er innfestet. Eier opplyser om at sprekker ble utbedret i 2008 (se eiers egenerklæring for nærmere informasjon om hva som ble gjort). Usikkerhet på tilstand på grunnmur/yttervegger som er under terreng og er innvendig innkledd.

Kneker av metall og fundamenter av lettklinkerblokker.

Overvåk tilstanden på grunnmur hvor kneker av metall er festet i grunnmuren, dette for å se at sprekkdannelse i grunnmuren ikke utvikler seg. Hvis sprekkdannelse utvikler seg må det etableres annen løsning for fundamentering av inngangsparti. På generelt grunnlag bør sprekker og riss i puss tettes.

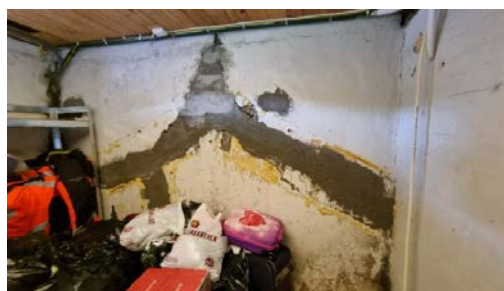
Daværende takst fastslo av dette var som følge av press fra metallkneker som utbygget "henger på". Press på grunnmur hadde medført sprekker. I 2008 ble dette området gravd opp og et fundament ble støpt ned under utbygg. Deretter ble det murt opp med lecastein fra fundament opp til metallkneker for å flytte belastning fra kneker ned til fundament. Grunnmur ble utbedret på begge sider. Sprekk ble meislet opp og ny betong m/armering ble støpt inn for å utbedre forhold.

Sprekker i grunnmur som har blitt utbedret av eier.

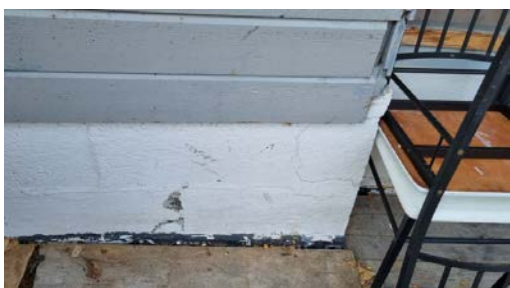
Sprekk i grunnmur på inngangsparti i kjelleretasjen.

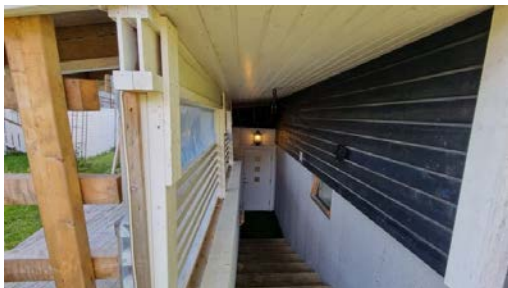
- Det er påvist større sprekker og/eller skjevheter i muren.

Eier opplyser om at støttemur har sprekkdannelser.

Overvåk tilstanden på støttemur. Behov for utskifting av mur kan ikke utelukkes.
