# Tilstandsrapport

📍 Låveveien 1 , 1930 AURSKOG

# gnr. 192, bnr. 561

Befaringsdato: 25.03.2026

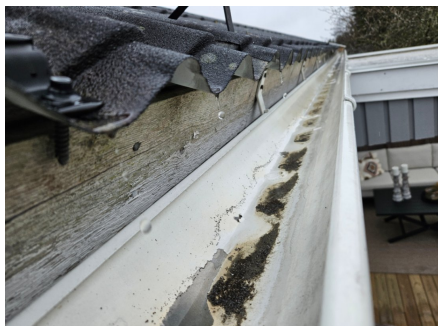
Det mangler forkantbeslag ved takrenner.

Manglende forkantbeslag.

Det bør monteres forkantbeslag ved takrennene for å hindre vanninntrenging og fuktskader på takkonstruksjonen og fasaden. Manglende beslag øker risikoen for råde og skader på underliggende materialer.
