# Tilstandsrapport

Enebolig

Kallakveien 218, 1870 ØRJE

Rapportdato: 20.08.2025

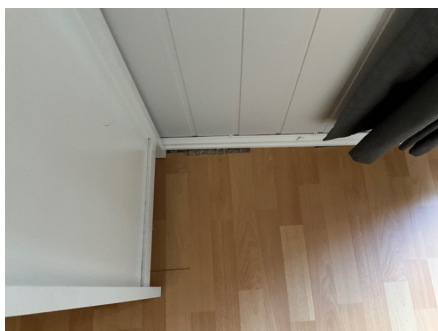
## Etasjeskille/gulv mot grunn

- Det er målt høydeforskjell på mellom 15-30 mm gjennom hele rommet. Tilstandsgrad 2 gis med bakgrunn i standardens krav til godkjente måleavvik.
  - Det er påvist fuktskader i etasjeskiller
  - Målt høydeforskjell på over 20 mm innenfor en lengde på 2 meter. Tilstandsgrad 3 gis med bakgrunn i standardens krav til godkjente måleavvik.
- Det ble foretatt kontroll på planhetsavvik ved hjelp av en punkt laser. Målt ca. 20 mm avvik i kjøkken og 21 mm avvik i ett soverom. Lokalt ble det målt 20 mm over 2 meter i soverom og 15 mm i gang/entré.
- Påvist fuktskader i bjelkelaget ved inspeksjon av krypkjeller.

- For å få tilstandsgrad 0 eller 1 må høydeforskjeller rettes opp. Det vil imidlertid sjelden være økonomisk rasjonelt som et enkeltstående tiltak i en bolig som dette. Dersom boligen en gang skal renoveres, kan man vurdere slike tiltak.
- Nye bjelker må settes inn.
- Råteskadet treverk må skiftes.

Det er funnet fukt- og råteskader i krypkjeller. Det bør gjennomføres ytterligere undersøkelser for å kartlegge skadeomfanget. Skadene må utbedres ved å fjerne råteskadet materiale, forbedre drenering/ventilasjon og sikre tørrere forhold. Uten tiltak kan skadene utvikle seg videre, svekke konstruksjonen og gi dårligere innemiljø.

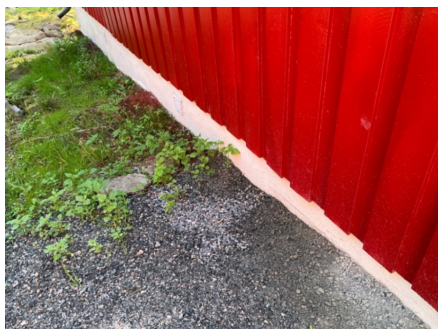
### Grunnmur og fundamenter

- Det er påvist dårlig fall eller flatt terreng inn mot grunnmur og dermed muligheter for større vannansamlinger.
- Terrenget har stedvis ikke fall fra grunnmuren, dette kan føre til unødig fuktbelastning mot grunnmuren.

- Justering av terreng rundt boligen anbefales for å sikre avrenning bort fra grunnmuren. Uten tiltak kan vann samle seg nær bygningen, noe som øker risikoen for fuktinntrengning og fuktskader.
