Tilstandsrapport

Boligbygg med flere boenheter
-

Elgeseter gate 58B , 7030 TRONDHEIM
-

Rapportdato: 21.05.2026

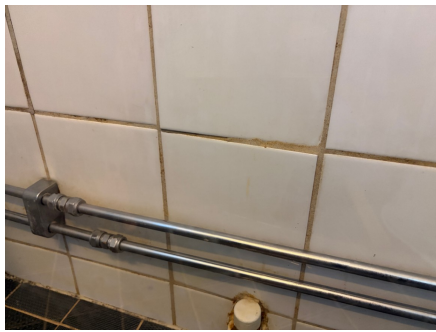
TG 2 Overflater vegger og himling

Det registreres stedvis mindre riss i sementfuger og kantinger på veggflis.

Det anbefales å installere et dusjkabinett for å begrense overflater for belastning med fritt vann. Jevnlig kontroll av overflater.

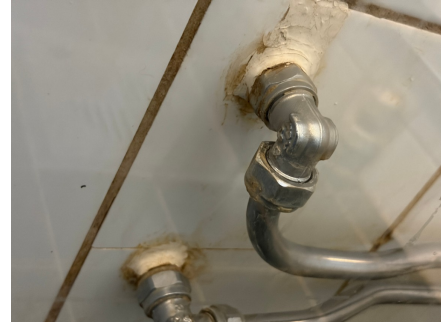
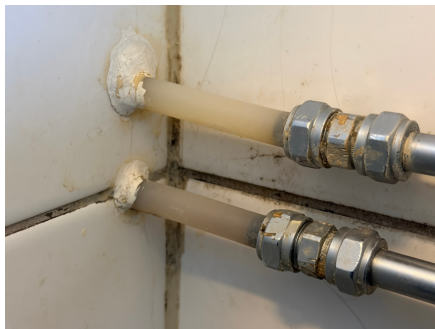
TG 2 Sluk, membran og tettesjikt

- Membran i kombinasjon med gammelt sluk uten klemring. Membran er smurt ned på sluk.
- Mer enn halvparten av forventet brukstid er passert på slukløsningen.

Sluket er et soisluk fra opprinnelig byggeår. Disse mangler klemring for god tetting i overgang sluk og membran. Gulvet er derfor erfaringsmessig ofte utsatt for lekkasjer i dette området.

Rørgjennomføringer er kun tettet med fugemasse / silikon.

- Sluket må sjekkes og rengjøres jevnlig.
- Uten tilfredsstillende klemring er det vanskelig å sikre en vanntett overgang mellom smøremembranen og sluket. Dette øker risikoen for at vann kan sive ned langs sidene av sluket og forårsake fuktskader i gulvkonstruksjonen og omkringliggende område.

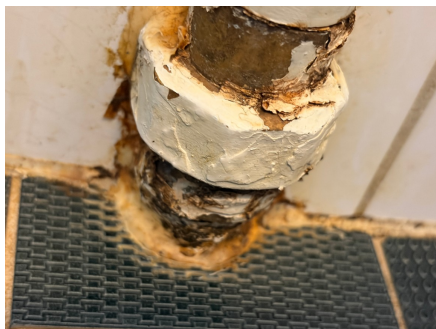
TG 2 Vannledninger

Det ble ikke registrert behov for tiltak, men vannrør har passert halvparten av forventet brukstid(25 år) og skader kan plutselig oppstå på anlegg av eldre årgang.

Eldre vannrør.

Krever oppfølging med jevnlig ettersyn.
