TILSTANDSRAPPORT

Fritidsbolig

Krosshovdvegen 62

30.08.2024

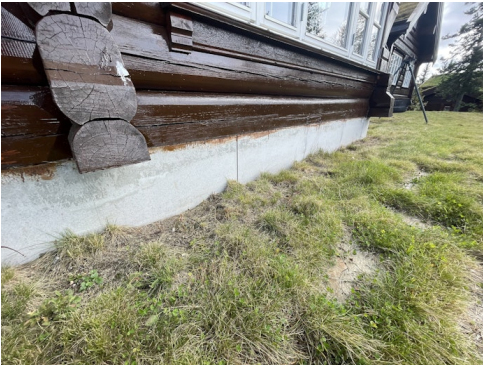
Det observeres stedvis minne riss og sprekker i grunnmuren, men sprekkenes anses ikke for å ha noe betydning for grunnmurens bæreevne.

Undersøkelse av grunnmur viser ingen tegn til sprekker eller skader som vurderes å være av konstruksjonsmessig betydning.

Riss og sprekker bør tettes og normal vedlikehold anbefales.

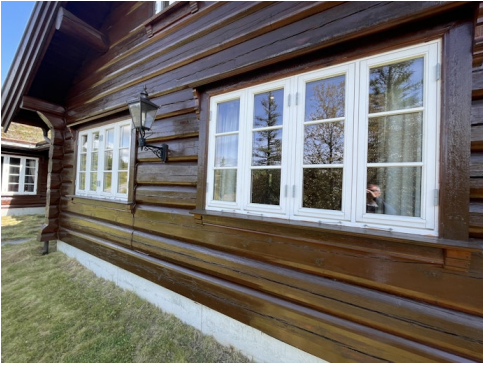
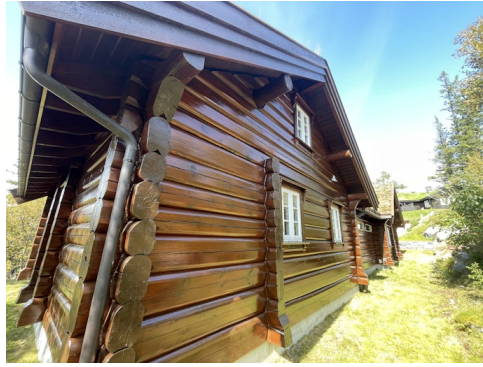
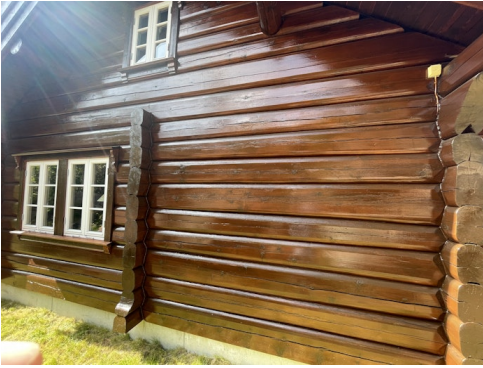
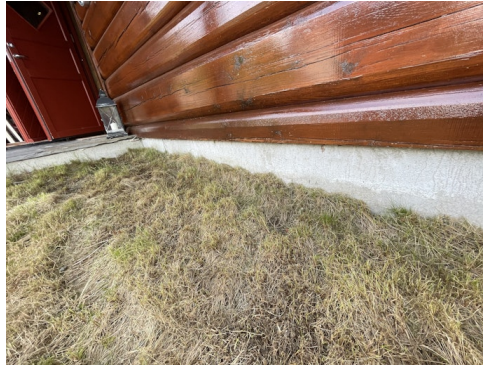
Yttervegger / fasader: Yttervegger er av laftet tømmer og musetetting og lufting er ikke aktuelt. Det er stedvis naturlige sprekkdannelser i tømmeret på grunn av fuktighet utenfra og soltørking. Dette er normalt for massivt treverk og anses ikke som noe avvik og det kreves ikke noe tiltak utover normalt vedlikehold. Fasadene fremstår godt vedlikeholdt og det er ikke påvist råteskader. Det er stedvis manglende overheng over grunnmur og her kan vann trekke inn mellom grunnmur og tømmer. Dette kan føre til at det blir liggende vann over tid som kan forårsake råteskader. Det anbefales montere beslag som dekker overgangen mellom grunnmur og tømmer der det ikke er overheng for å forhindre vann å trenge inn under tømmerstokkene, samt å fjerne fugemasse da fugemassen øker faren for angrep av råtesopp. I tillegg anbefales det jevnlig godt vedlikehold med overflatebehandling for å gi tømmeret lengst mulig levetid. Det settes TG-2 på grunn av stedvis manglende overheng over grunnmur.

Det er stedvis naturlige sprekke-dannelser i tømmeret på grunn av fuktighet utenfra og soltørking. Dette er normalt for massivt treverk og anses ikke som noe avvik og det kreves ikke noe tiltak utover normalt vedlikehold.

Fasadene fremstår godt vedlikeholdt og det er ikke påvist råteskader.

Det er stedvis manglende overheng over grunnmur og her kan vann trekke inn mellom grunnmur og tømmer. Dette kan føre til at det blir liggende vann over tid som kan forårsake råteskader.

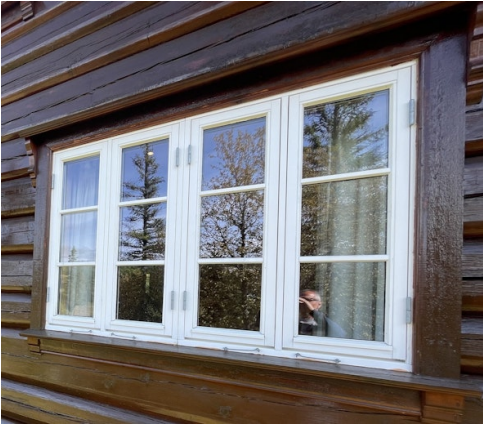
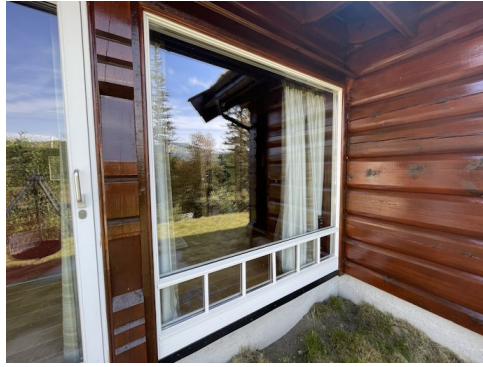
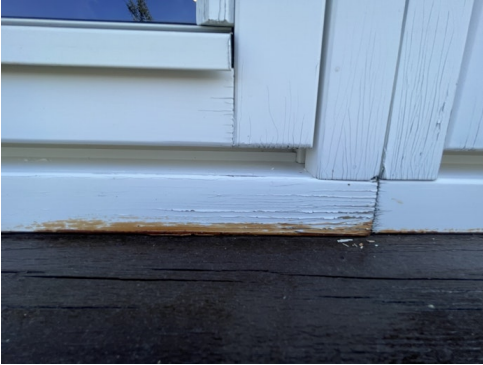
Vinduer fremstår stort sett i god stand, men det er observert stedvis soltørking og mindre sprekker i maling. Det er ikke montert beslag på vannbrett og vinduene er derfor montert tett på vannbrett. Dette medfører at det kan bli stående vann mellom vinduskarm og vannbrett og kan forårsake råte i karmene. Det ble ikke påvist råteskader eller vinduer som er vanskelige å åpne eller lukke. TG- 2 settes på grunn av stedvis oppsprekking og manglende beslag på vannbrett.

Soltørkede og sprekker i maling. Vinduet er montert uten blikkeslag og står tett nedtil vannbrett.

Det bør monteres beslag på vannrett for å hindre råteskader på vinduene, samt enkelte vinduer har behov for skaraping og overflatebehandling.

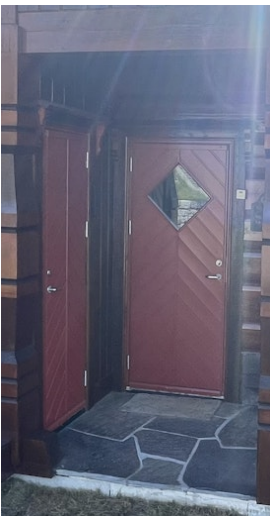
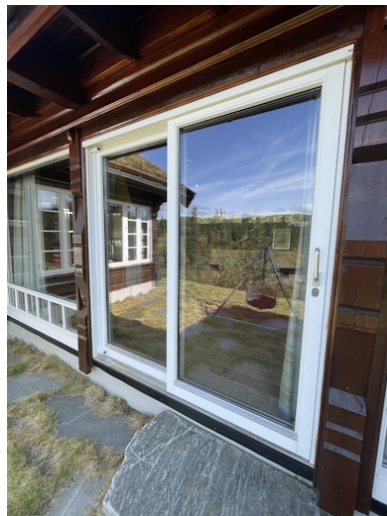
Dører fremstår uten skader og punkterte glass. Noe malingsavflassing er observert på terrassedør. Ingen tiltak utover normalt vedlikehold.

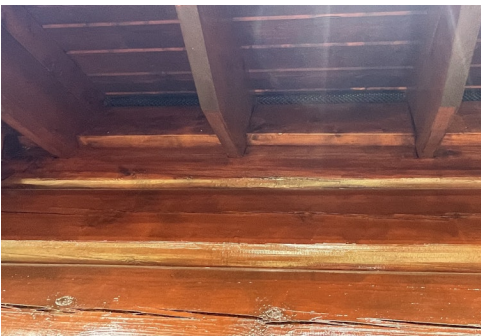
Konstruksjonen er en lukket sperrekonstruksjon uten mulighet for inspeksjon. Ingen tegn til svikt eller skader ved inspeksjon av himling i loftetasjen.

Luftespalte er observert i gesimser. Det ble ikke gjort observasjoner som tyder på svikt eller ufagmessig utførelse.

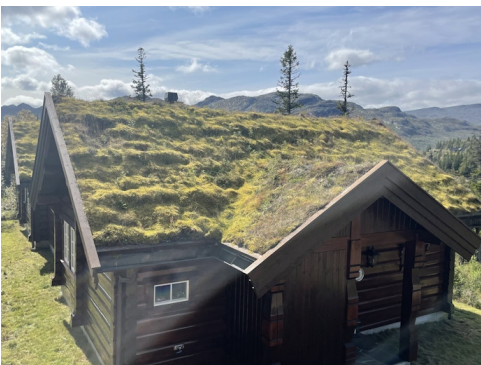
Taket er tekket med torv og eventuell skader kan ikke oppdages ved utvendig visuell observasjon.

Det er ikke opplyst eller gjort observasjoner innvendig som tyder på lekkasjer.

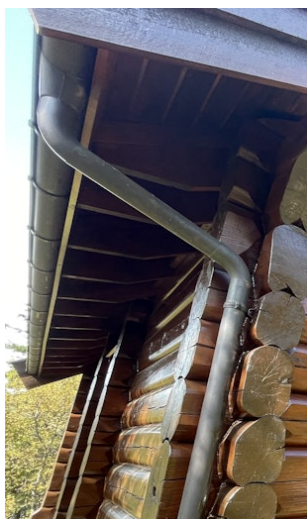
Takrenner og nedløpsrør av kobber fremstår uten skader eller tegn på lekkasjer. Det bemerkes at det var oppholdsvær på befaringsdagen og ikke mulig å påvise lekkasjer. det er ikke påmontert utkast på nedløpsrør. Forventet levetid på kobbetarenner og nedløpsrør er 40 år.

Montere utkast på nedløpsrør, og eventuelt vedlikehold i form av tetting i ender og skjøter.

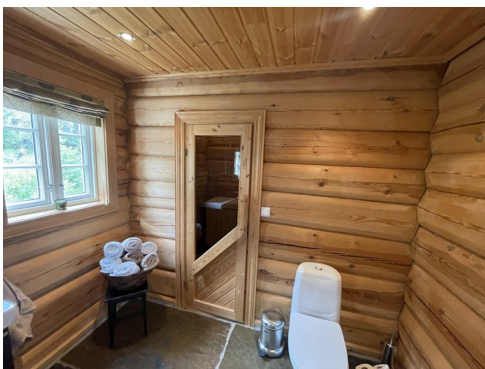
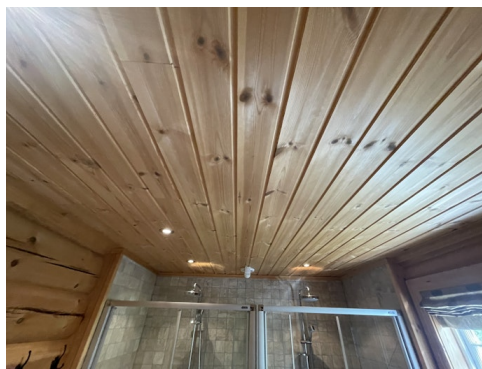
Overflater fremstår uten skader men det er flatt gulv utenfor dusjsone. Det er målt 8 mm høydeforskjell fra topp gulv ved dørterskel til topp slukreist. Det er montert skinne på gulv under dusjdører som er høyere enn topp gulv ved dør, og ved en større vannlekkasje utenfor dusjsone vil vann kunne renne ut av rommet og forårsake vannskade.

På vegger er det ikke fuktbestandig overflate 1 meter ut fra dusjsone. Det er imidlertid tett mellom flis og tømmer, og det er ikke observert tegn på at treverket har tatt skade av dette.

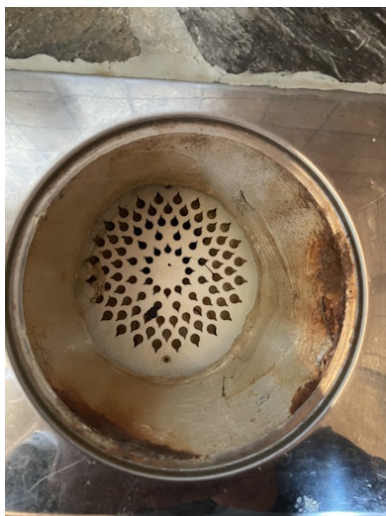
Det er gjort tiltak for tetting ned mot sluket, men sluket er ikke inspisert da det ikke er mulig å fjerne slukristen, og tettesjikt er ikke påvist.

Det er ikke påvist tettesjikt i sluk da dette ikke er inspiserbart, og rørgjennomføringer i gulv viser ingen tegn til tettesjikt utenfor dusjsone.

Det kan tenkes at det kun er tettesjikt på gulv i dusjsone og at gulvet ikke vil tåle en større vannlekkasje utenfor dusjsonen. Eventuelt tettesjikt har brukt opp over halve sin forventede levetid.

Det anbefales å montere dusjkabinett på badet på grunn av ukjent tettesjikt, samt at eventuelt tetsjikt begynner å nærme seg oppbrukt brukstid. Hvis det ikke monteres dusjkabinett anbefales det å lage hull i skinne på gulv slik at lekkasjevann fra vanninstallasjoner utenfor dusjsonen når sluket.

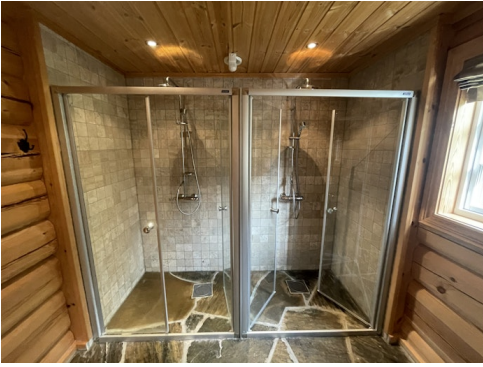
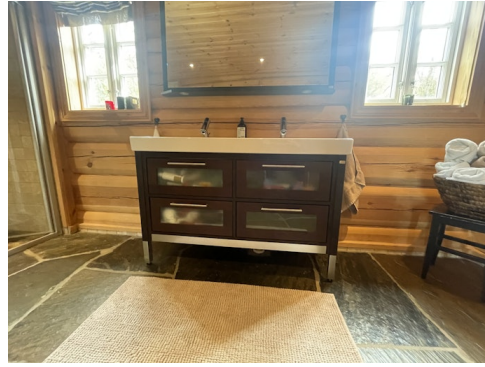
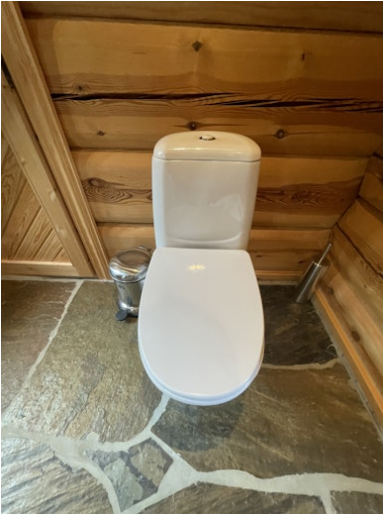
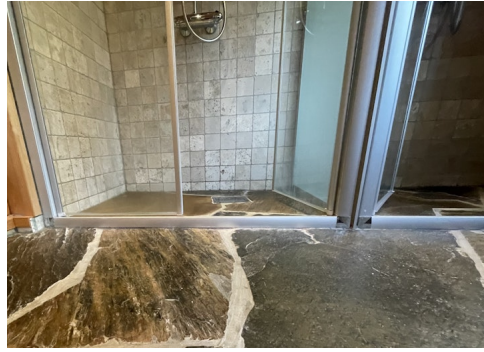
Det ble ikke påvist skader på utstyr og innredning, men det er ikke drenering i skinne til dusjdødrer og lekkasjevann fra vanninstallasjoner vil ikke nå slukene. Det anbefales å lage hull i gulvmontert skinne slik at lekkasjevann når sluk.

Det er mekanisk avtrekk i rommet som fungerer som tiltenkt, men det er ikke tilluftsløsning i rommet. Det anbefales å etablere luftespalte over dørterskel.

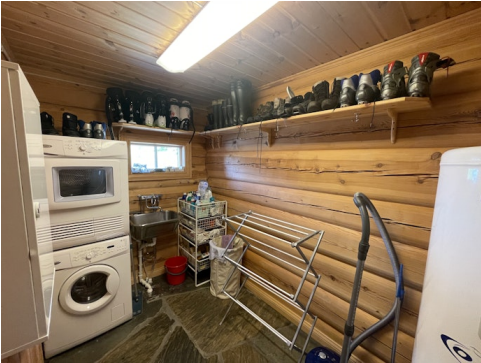
Overflatene fungerer med dagens bruk og tilstand, men det er for lite fall på gulvet i henhold til forskrifter. Ved oppgradering av gulvoverflater må det etableres fall etter forskrifter.

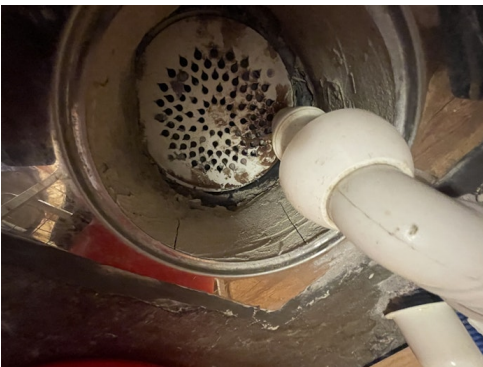
Ukjent. Det er ikke mulig å åpne slukrist for inspeksjon. Det er gjort tiltak for å tette ned mot sluk under metallrist.

Tettesjikt kan ikke konstateres i gulv, og det er ikke tett oppkant på vegg.

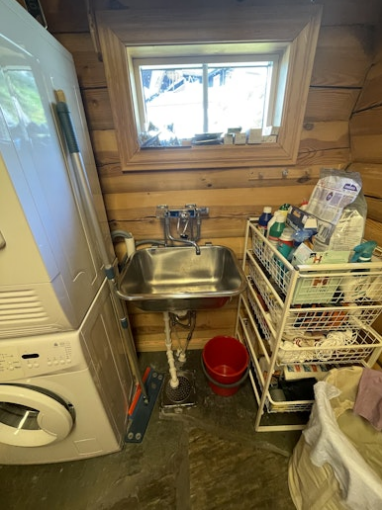
Det ble ikke påvist skader på innredning, men det er kun naturlig avtrekk på vaskerommet.

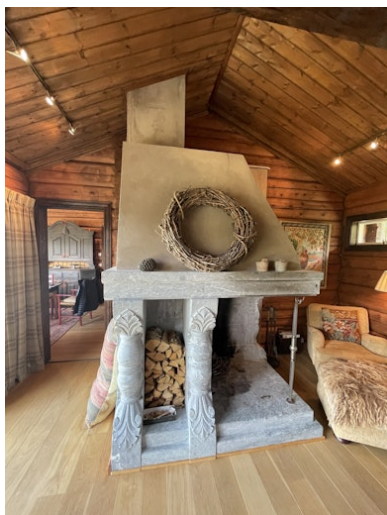
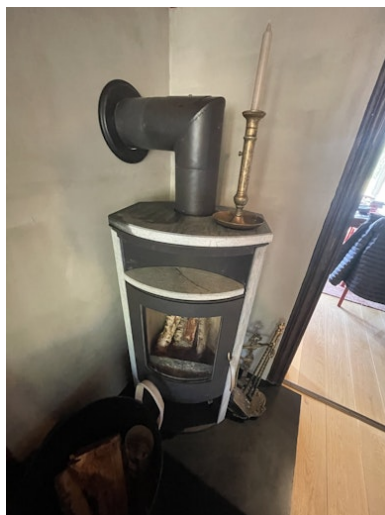
Det er observert sprekke i peis og det er ikke brennbar plate foran feieluke.

Piper / ildsteder: Det er montert lukket vedovn og åpen peis i 1. etasje. Det er observert sprekke i peis og det er ikke brennbar plate foran feieluke. Lokal utbedring må utføres på peis og det må monteres brennbar plate under feieluke.

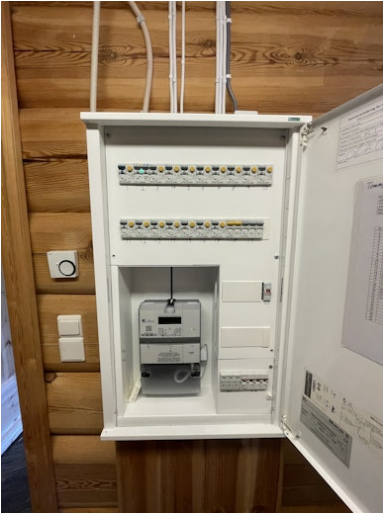
Det ble ikke påvist synlige feil eller mangler på anlegget, og det er fremvist samsvarserklæring på utførte arbeider.

Det bør fremskaffes samsvarserklæring på det elektriske anlegget i sin helhet.
