Krosshovdvegen 62, 3660 RJUKAN

**Stor laftet fritidsbolig 1 005 moh.  
God planløsning. Fantastisk utsikt.  
Attraktiv og solrik beliggenhet. Ski  
inn/ut**

Nøkkelinformasjon .....	2
Om eiendommen .....	4
Tilstandsrapport .....	39
Egenerklæring .....	92
Energiattest .....	97
Nabolagsprofil .....	103
Kommunale opplysninger .....	106
Krosshovd hytteforening .....	126
Vedtekter .....	130
Budskjema .....	140

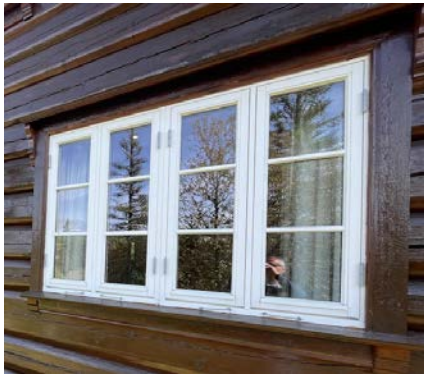
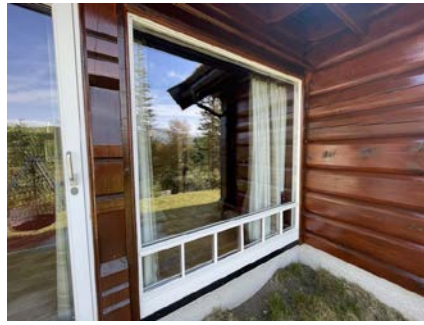
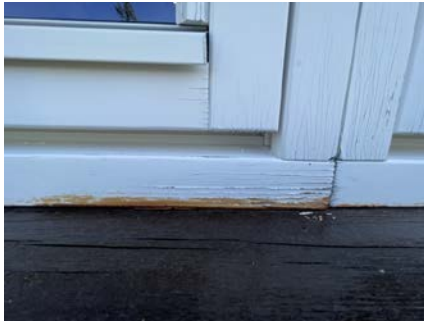
**Viduer:** Vinduer fremstår stort sett i god stand, men det er observert stedvis soltørking og mindre sprekker i maling. Det er ikke montert beslag på vannbrett og vinduene er derfor montert tett på vannbrett. Dette medfører at det kan bli stående vann mellom vinduskarm og vannbrett og kan forårsake råte i karmene. Det ble ikke påvist råteskader eller vinduer som er vanskelige å åpne eller lukke. TG- 2 settes på grunn av stedvis oppsprekking og manglende beslag på vannbrett.

Soltørkede og sprekker i maling. Vinduet er montert uten blikkeslag og står tett nedatil vannbrett.

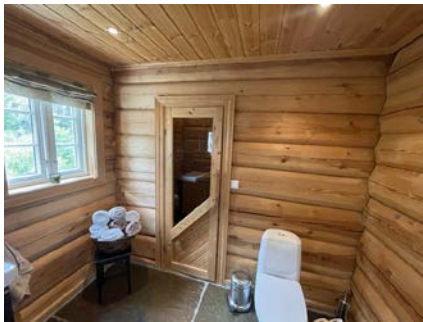
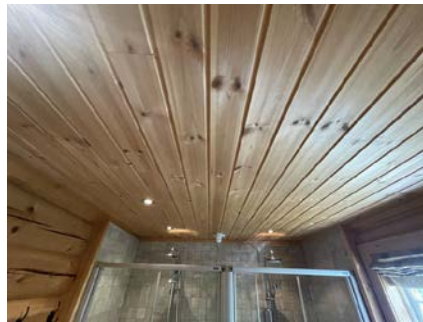
**Våtrom: Bad. - Totalvurdering av overflater:** Overflater fremstår uten skader men det er flatt gulv utenfor dusjsone. Det er målt 8 mm høydeforskjell fra topp gulv ved dørterskel til topp slukreist. Det er montert skinne på gulv under dusjdører som er høyere enn topp gulv ved dør, og ved en større vannlekkasje utenfor dusjsone vil vann kunne renne ut av rommet og forårsake vannskade. På vegger er det ikke fuktbestandig overflate 1 meter ut fra dusjsone. Det er imidlertid tett mellom flis og tømmer, og det er ikke observert tegn på at treverket har tatt skade av dette.

På vegger er det ikke fuktbestandig overflate 1 meter ut fra dusjsone. Det er imidlertid tett mellom flis og tømmer, og det er ikke observert tegn på at treverket har tatt skade av dette.

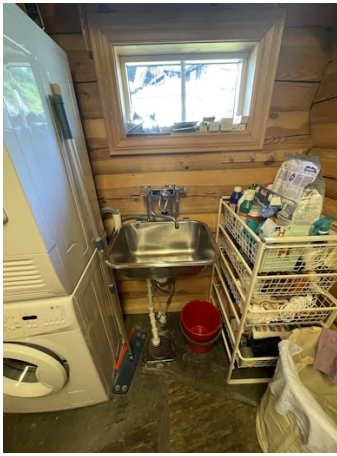
Det ble ikke påvist skader på innredning, men det er kun naturlig avtrekk på vaskerommet.
