# TILSTANDSRAPPORT

Nye Sædalsveien 86  
5099 BERGEN

05.07.2025

Befaring utført den 02.07.2025 av:

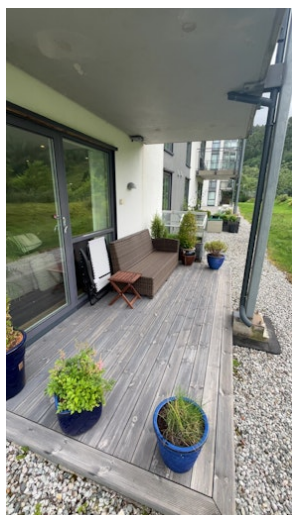
Terrasse med utgang fra stue/kjøkken på 9m2

Det ble ikke registrert forhold med behov for tiltak.

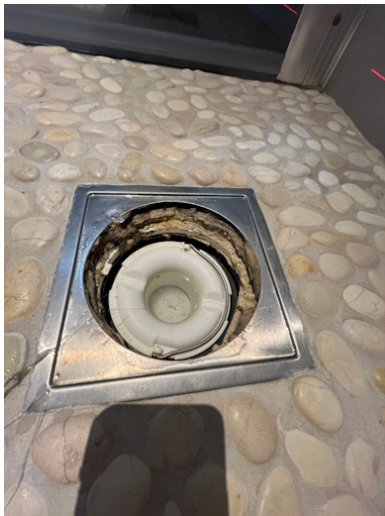
Det er etablert plastsluk i dusjsonen.

Det er synlig bruk av både membran og mansjett under klemring i sluk.

Ingen symptomer på svikt i tettesjikt ble avdekket. Det gjøres oppmerksom på at tekking (membran og mansjetter) ikke er kontrollerbare i forhold til riktig utførelse og hvor mange lag som er påført fordi dette bare kan gjøres ved å demontere fliser. Denne type destruktive undersøkelser blir aldri foretatt ved en tilstandskontroll for boligsalg. Det forutsettes/forventes at bruk av tett membran er benyttet som fuktsikring bak og under flis.

TG2: Toalettet mangler dreksåpning. Et minimumskrav ved valg av innebygget sistene er at det etableres en såkalt dreksåpning. Ved en eventuell lekkasje vil vannet derfor raskt bli synlig på baderomsgulvet ved rett oppbygging. Da det er ukjent om sisternen har en såkalt safetybag eller lignende så gis det tg 2 grunnet usikkerheten og manglende dokumentasjon på utførelsen.

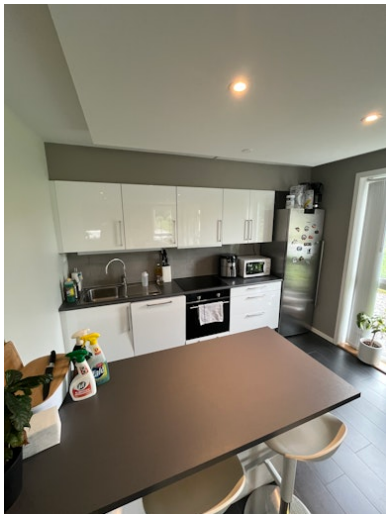
Det er etablert både komfyrvakt over stekesonen og lekkasjevakt under skrog med vanninstallasjoner.

Ved stikkprøvekontroll med fuktindikator på erfaringsmessig utsatte steder ble det ikke registrert negative fuktindikasjoner. Kjøkkenet vurderes å være i bruksmessig god stand med normal bruksslitasje.
