# Tilstandsrapport

Fritidsbolig

Halvor Sandnes' vei 31, 3766 SANNIDAL

Befaringsdato: 13.03.2025

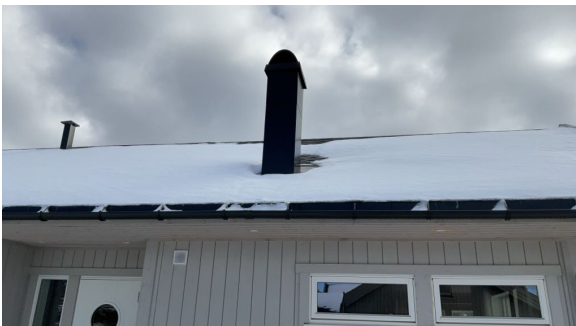
### TG 1 Taktekking

Taktekkingen er av pappsingel. Tekkingen var delvis snødekket på befaringdagen.

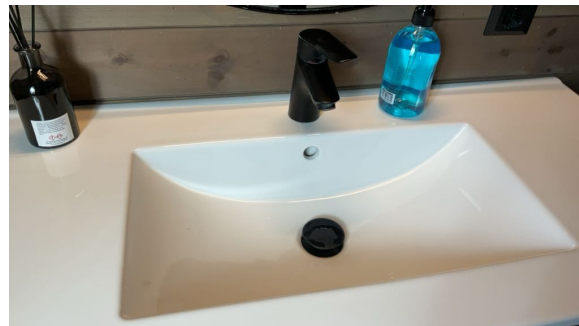
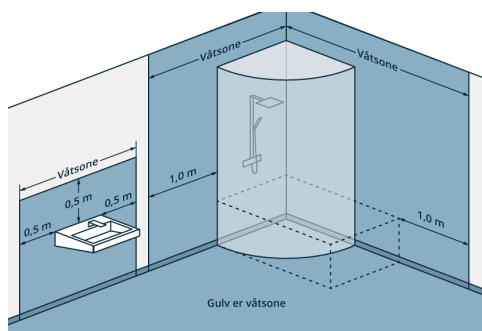
## TG 2 Overflater vegger og himling

Panel er ikke godkjent i våtsoner (området ved siden av dusjhjørnet og ved servant er våtsoner). Se skisse.

Våtrommet fungerer med dette avviket. For å lukke avviket, må overflatene i våtsoner beskyttes eller skiftes.

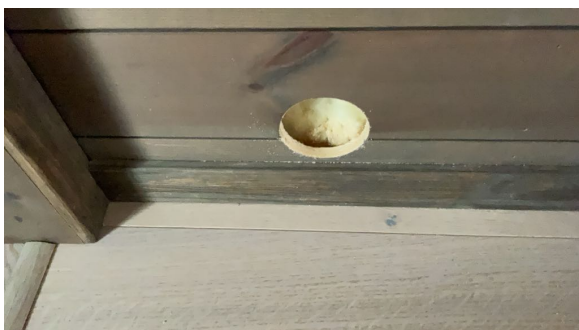
### TG 1 Tilliggende konstruksjoner våtrom

Hulltaking er foretatt uten å påvise unormale forhold.
