# Tilstandsrapport

Enebolig

Kjelvene 41 , 4350 KLEPPE

Befaringsdato: 24.03.2026

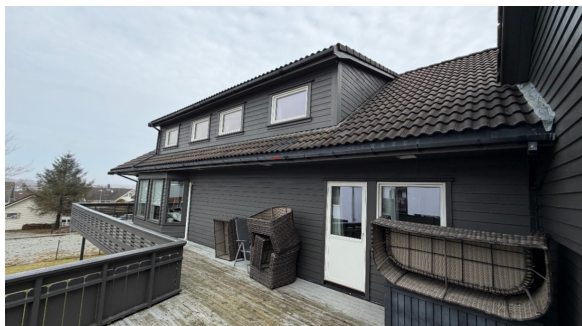
## TG 2 Nedløp og beslag

Takrenner og nedløp av plast, påregnelig med noen smålekkasjer i skjøter.  
Normal tid før utskifting av takrenner/nedløp i plast er 20 - 30 år.  
Oppspyling/kontroll av takrenner og nedløp anbefales med jevne mellomrom.

- Overvåk tilstanden jevnlig. For å få tilstandsgrad 0 eller 1 må beslag/renner/nedløp skiftes ut, men tidspunktet for når dette er nødvendig er vanskelig å si noe om.
- Det er ikke behov for utbedringstiltak for snøfangere i nær fremtid.

En utbedring av takrenner bør sees i sammenheng med en fremtidig utskifting av takteking.

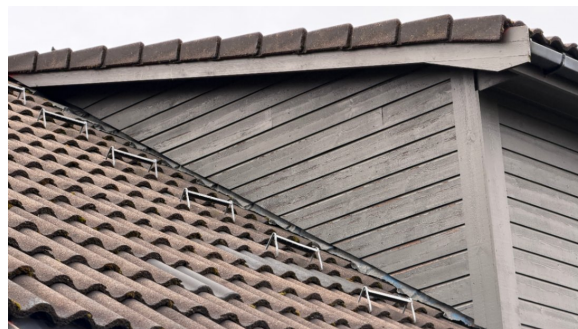
## TG 2 Veggkonstruksjon

- Det er ingen eller liten lufting i nedre kant av kledning mot grunnmur.
- Det er påvist andre avvik:

- Det registreres stedvis nedbrytning/tørkesprekker i kledning, da spesielt sider som er mye utsatt for sol og fuktighet.
- Løs festet kledningsbord i overgang garasje.
- Korrodering i musetetting, stedvis ikke tilstrekkelig avsluttet mot vegg.

- Det bør foretas tiltak for å bedre lufting av kledningen.

Etableres drens- og luftespalte over vannbord for å sikre tilstrekkelig lufting og avrenning fra kledning. Dette innebærer justering eller utskifting av vannbord/klosser samt eventuell saging eller åpning av luftespalte i henhold til anbefalte byggdetaljer. Montere eller forbedres musetetting. Dette kan utføres ved å tette åpninger med godkjente beslag, stål-/aluminiumsnetting eller egnede fugeprodukter for å hindre inntrenging av smådyr. Rengjøring, overflatebehandling og jevnlig vedlikehold anbefales for å forlenge levetiden.

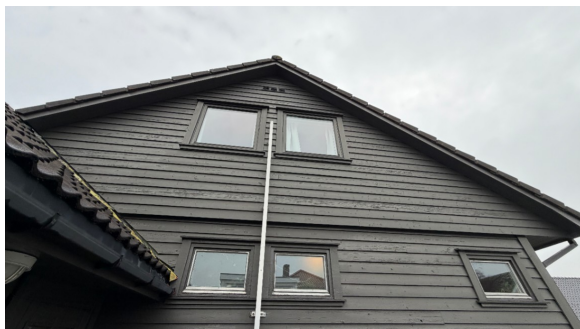
## TG 2 Takkonstruksjon/Loft

- Det er begrenset/dårlig ventilering av takkonstruksjonen.
- Det er påvist andre avvik:

Manglende adkomst til kryp loft medfører at viktige konstruksjonsdeler ikke kan inspiseres. Tilstand for takverk, isolasjon, lufting, eventuell fukt eller skader kunne ikke vurderes.

Utilstrekkelig tetting av plast kan føre til varmetap, kondensdannelse og økt risiko for fukt- og råteskader.

Lufting av takkonstruksjonen bør forbedres for å redusere risikoen for fuktskader pga kondensering på loft og isdannelse på taket.

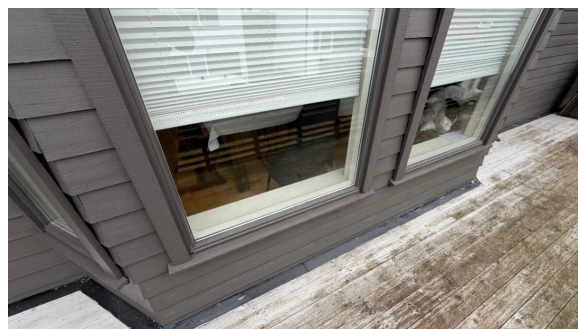
## TG 2 Dører

Ytterdører med varierende alder, i normal stand iht. alder.  
Stedvis noe nedbrytning i overflater/karmer som er mye utsatt for sol og fuktighet.  
Noe falming i overflate, iring i hengsler tilknyttet ytterdør i entre.

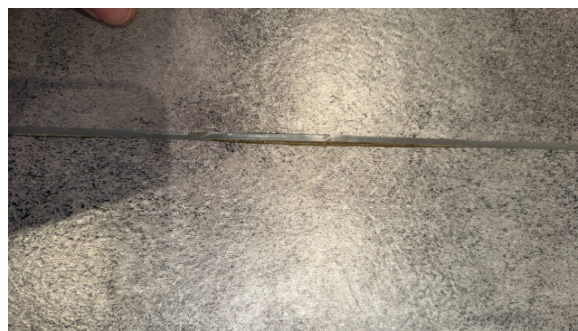
## TG 2 Sluk, membran og tettesjikt

- Mer enn halvparten av forventet brukstid er passert på membranløsningen.
- Det er påvist andre avvik:

Løsningen/utførelsen rundt rørgjennomføringer gir fare for fukt inn i konstruksjoner. Lokal utbedring/sillikonerer må vurderes.

Løsningen/utførelsen rundt rørgjennomføringer gir fare for fukt inn i konstruksjoner. Lokal utbedring må vurderes.
