Kjelvene 41, 4350 KLEPPE

**Stor (346 BRA) og innholdsrik  
familiebolig - Flott utsikt  
Dobbel garasje  
Barnevennlig beliggenhet**

# Tilstandsrapport

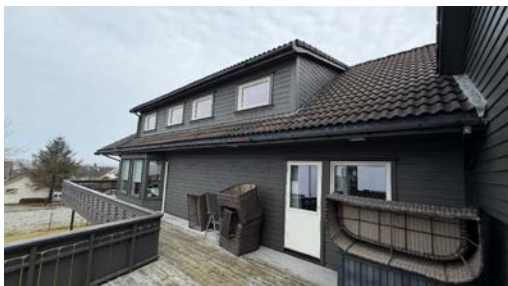
## TG 2 Nedløp og beslag

Nedløp og beslag: Takrenner og nedløp av plast, påregnelig med noen smålekkasjer i skjøter.

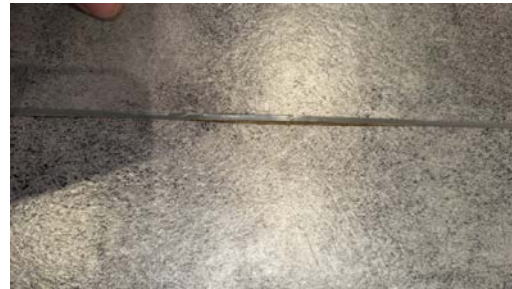
## 2. ETASJE > BAD/VASKEROM

Mer enn halvparten av forventet brukstid er passert på membranløsningen. Det er påvist andre avvik: Det er ikke tilstrekkelig tettesjikt rundt rørføringer i vegg til servant. Løsningen/utførelsen rundt rørgjennomføringer gir fare for fukt inn i konstruksjoner. Lokal utbedring/sillikonerer må vurderes.

- Overvåk tilstanden jevnlig. For å få tilstandsgrad 0 eller 1 må tettesjiktet skiftes ut, men tidspunktet for når dette er nødvendig er vanskelig å si noe om.
  - Det er viktig å merke seg at levetiden til en membran varierer basert på kvalitet, installasjon og bruk. Eldre membraner kan bli sprø og sprekke opp, noe som fører til at de mister sin vanntettende funksjon. Dette kan resultere i vannlekkasjer gjennom vegger og gulv og fuktskader.
- Løsningen/utførelsen rundt rørgjennomføringer gir fare for fukt inn i konstruksjoner. Lokal utbedring må vurderes.

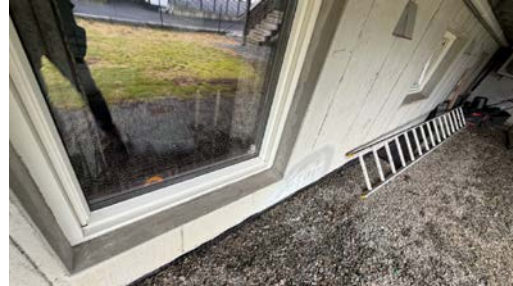
## TG 2 Grunnmur og fundamenter

Det er registrert skråriss som er symptom på setninger. Det ble registrert setnings riss under kjøkkenvindu og ett vindu på soverom i underetasje. Videre ble det registrert stedvis riss over utsparing vindu/dør, samt riss/avskalling i sålebenker/smyg.

Forholdene kan skyldes bevegelser/setninger og medføre videre sprekkutvikling og fuktopptak; det anbefales å overvåke utviklingen og utbedre riss for å hindre inntrengning av fukt.

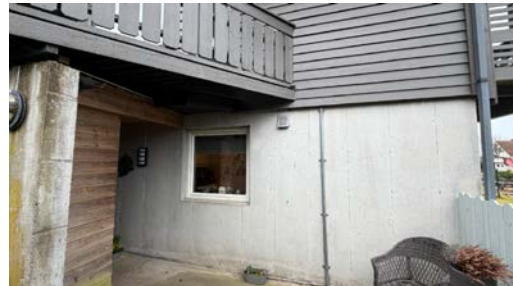
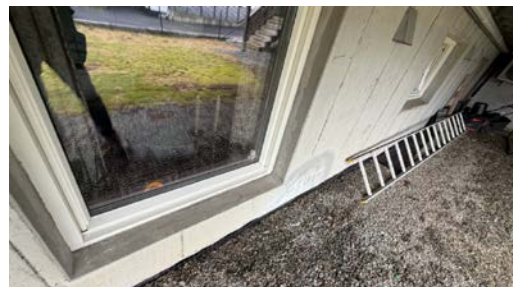
## TG 3 Terrengforhold

Det er påvist dårlig fall eller flatt terreng inn mot grunnmur og dermed muligheter for større vannansamlinger. Terrengtet faller inn mot bygningen og det er maksimale forhold for vann inn mot muren. Terrengtet fall stedvis inn mot grunnmur, dette øker fuktbelastning på grunnmur.
