Kjelvene 41, 4350 KLEPPE

**Stor (346 BRA) og innholdsrik  
familiebolig - Flott utsikt  
Dobbel garasje  
Barnevennlig beliggenhet**

Befaringsdato: 24.03.2026

# Tilstandsrapport

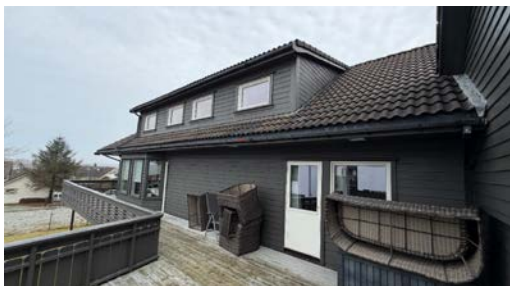
## TG 2 Nedløp og beslag

Nedløp og beslag: Takrenner og nedløp av plast, påregnelig med noen smålekkasjer i skjøter.

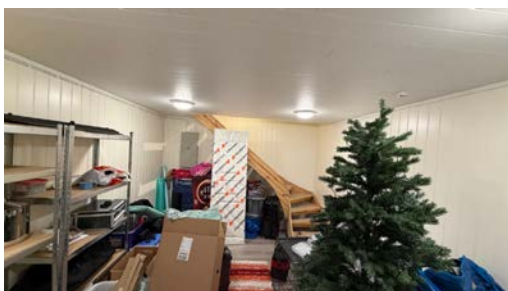
Det er gjennom målinger påvist høyt fuktnivå i trevegger i underetg./kjeller, det er derfor ikke foretatt hulltaking. Fuktmålinger viser fuktverdier over faregrense for utvikling av sopp/ råteskader. Påforede vegger mot terreng har feil byggemåte med bruk av plastfolie som dampsperre. Dette øker risikoen for magasinering av fukt inne i

konstruksjonen med påfølgende fare for en utvikling av skader.

Konsekvens/tiltak: Feil oppbygging av utlektet vegg med dampsperre kan redusere konstruksjonens uttørkingsevne og øke risiko for fuktakkumulering og utvikling av fuktskader over tid.

Det anbefales forbedring av ventilasjon og luftutskifting i rommet.

Ved ombygging eller oppgradering av veggkonstruksjonen bør dampsperre fjernes og veggen bygges opp i tråd med anbefalte løsninger for utlekkede vegger mot grunnmur.

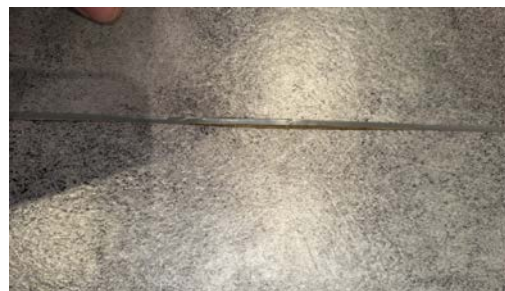
Det er påvist andre avvik: Riss sveist skjøt på gulv, stedvis ujevnhet er i belegg i overgang vegg.

Påpekte forhold medføre redusert tetthet og økt risiko for fuktinntrengning; utbedring av skjøter og justering av belegg anbefales.

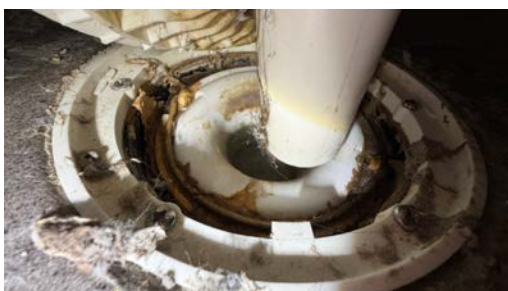
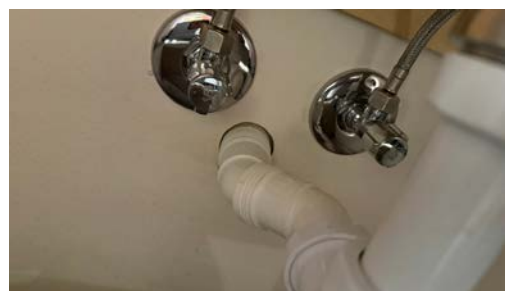
### TG 2 Sluk, membran og tettesjikt

Mer enn halvparten av forventet brukstid er passert på membranløsningen. Det er påvist andre avvik: Det er ikke tilstrekkelig tettesjikt rundt rørføringer i vegg til servant. Løsningen/utførelsen rundt rørgjennomføringer gir fare for fukt inn i konstruksjoner. Lokal utbedring/sillikonerer må vurderes.

Løsningen/utførelsen rundt rørgjennomføringer gir fare for fukt inn i konstruksjoner. Lokal utbedring må vurderes.

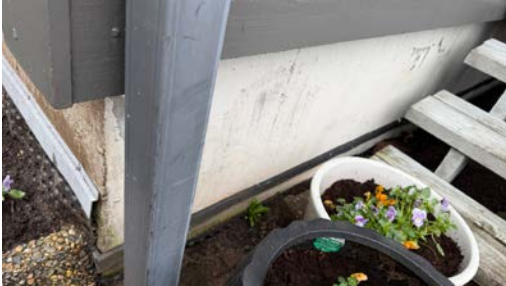
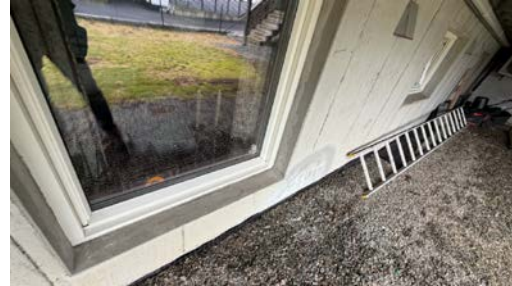
Mer enn halvparten av forventet levetid på drenering er overskredet. Det er påvist andre avvik: Synlig grunnmurplast er ikke avsluttet med klemlist. Dette kan føre til at overflatevann/regn kan komme mellom mur og grunnmurplast og føre til fukt i nedre del av vegg.

Manglende klemlist på platon kan føre til at overflatevann/regn kan komme mellom mur og grunnmurplast og føre til fukt i nedre del av vegg. Dette vises som oftest som saltutslag i åpen vegg.

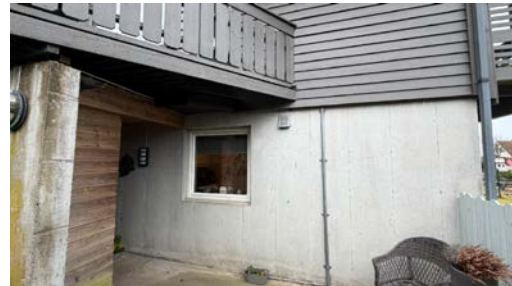
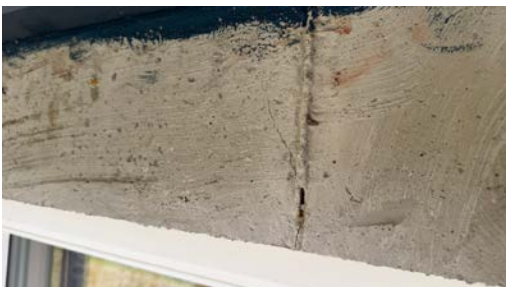
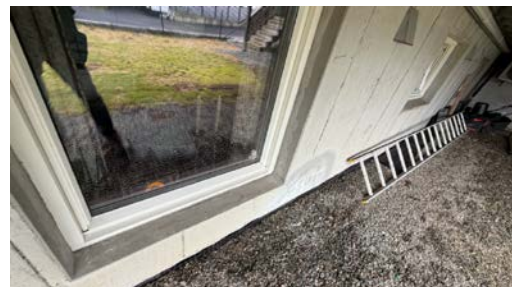
## TG 2 Grunnmur og fundamenter

Det er registrert skråriss som er symptom på setninger. Det ble registrert setnings riss under kjøkkenvindu og ett vindu på soverom i underetasje. Videre ble det registrert stedvis riss over utsparing vindu/dør, samt riss/avskalling i sålebenker/smyg.

Forholdene kan skyldes bevegelser/setninger og medføre videre sprekkutvikling og fuktoptak; det anbefales å overvåke utviklingen og utbedre riss for å hindre inntrengning av fukt.
