# Tilstandsrapport

Tomannsbolig

Vardestien 3 B, 1850 MYSEN

Rapportdato: 27.08.2025

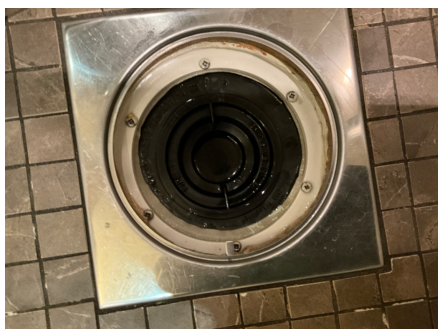
## Vurdering av avvik:

- Smøremembranen har en levetid på over 15 år, og mer enn halvparten av forventet brukstid er oppbrukt. Dette tilsvarer tilstandsgrad 2 (TG 2), da membranen nærmer seg slutten av sin funksjonelle levetid og kan være mer utsatt for slitasje og lekkasjer over tid.

- Overvåk tilstanden jevnlig. For å få tilstandsgrad 0 eller 1 må tettesjiktet skiftes ut, men tidspunktet for når dette er nødvendig er vanskelig å si noe om.

- Tettesjiktet har begrenset gjenværende levetid, og tilstanden bør følges opp jevnlig. Sluket må kontrolleres og rengjøres regelmessig for å redusere risikoen for lekkasjer. Utsifting av tettesjikt må påregnes på sikt, men tidspunkt er usikkert. Bruk av tett dusjkabinett anbefales.

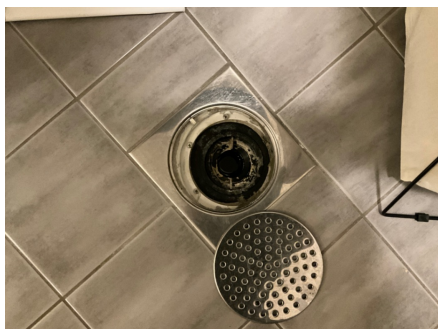
#### Vurdering av avvik:

- Smøremembranen har en levetid på over 15 år, og mer enn halvparten av forventet brukstid er oppbrukt. Dette tilsvarer tilstandsgrad 2 (TG 2), da membranen nærmer seg slutten av sin funksjonelle levetid og kan være mer utsatt for slitasje og lekkasjer over tid.

- Overvåk tilstanden jevnlig. For å få tilstandsgrad 0 eller 1 må tettesjiktet skiftes ut, men tidspunktet for når dette er nødvendig er vanskelig å si noe om.

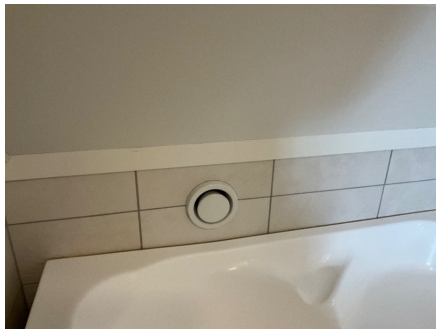
## Vurdering av avvik:

- Det er påvist mangelfull/feil utførelse rundt rørgjennomføringer e.l. som gir fare for fukt i konstruksjonen i våtsone.
- Mer enn halvparten av forventet brukstid er passert på membranløsningen.

- Smøremembranen har en levetid på over 15 år, og mer enn halvparten av forventet brukstid er oppbrukt. Dette tilsvarer tilstandsgrad 2 (TG 2), da membranen nærmer seg slutten av sin funksjonelle levetid og kan være mer utsatt for slitasje og lekkasjer over tid.

- Konsekvensen er at det kan oppstå fuktskader i konstruksjonen bak overflatematerialet. Vann kan trenge inn gjennom utette rørgjennomføringer og forårsake fuktskader ved fukttilførsel gjennom vannsøl.

- Tettesjiktet har begrenset gjenværende levetid, og tilstanden bør følges opp jevnlig. Sluket må kontrolleres og rengjøres regelmessig for å redusere risikoen for lekkasjer. Utskifting av tettesjikt må påregnes på sikt, men tidspunkt er usikkert. Bruk av tett dusjkabinett anbefales.
