Tilstandsrapport

Fritidsbolig

Lonøyveien 76, 1684 VESTERØY

Befaringsdato: 06.10.2025

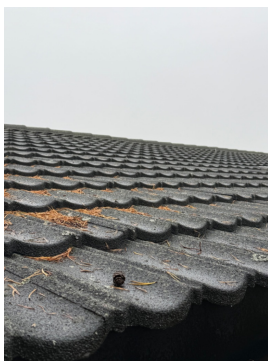
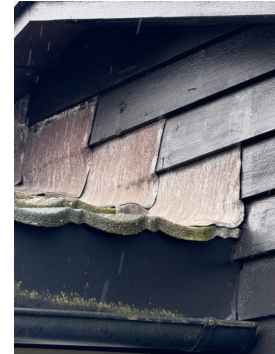
TC 2 Taktekking

- Mer enn halvparten av forventet brukstid er passert på undertak.
- Det er påvist andre avvik:

Beslag mellom tekking og kledning er ikke fagmessig montert.

- Tidspunkt for utskiftning av undertak nærmer seg.
- Andre tiltak:

Tilstanden må overvåkes vedrørende beslag som vist på bilde.

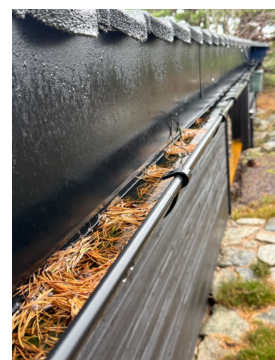
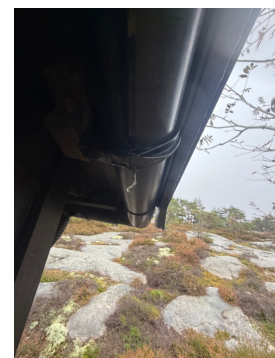
TC 2 Nedløp og beslag

- Det mangler snøfangere på hele eller deler av taket, men det var ikke krav om dette på byggemeldingstidspunktet.
- Mer enn halvparten av forventet brukstid er passert på renner/nedløp/beslag.

- Det er ikke krav om utbedring av snøfangere opp til dagens krav.
- Overvåk tilstanden jevnlig. For å få tilstandsgrad 0 eller 1 må beslag/renner/nedløp skiftes ut, men tidspunktet for når dette er nødvendig er vanskelig å si noe om.

Manglende snøfangere kan føre til snøras fra taket, noe som utgjør en risiko for personskafe og skade på eiendom. Montering anbefales for økt sikkerhet, spesielt over innganger og beferdede områder, selv om det ikke var krav ved oppføringstidspunktet. Utskifting av beslag, renner og nedløp må påregnes på sikt for å unngå lekkasjer og følgeskader på bygningen, da risikoen for skader øker med alderen på komponentene.

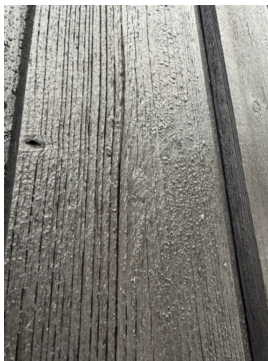
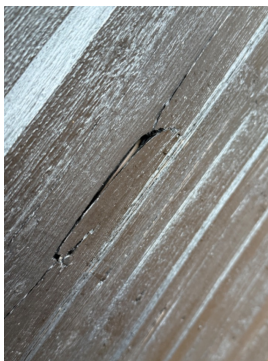
TG 2 Veggkonstruksjon

- Det er værslitt/oppsprukket trevirke/trepaneler.

- Lokal utbedring/utskiftning bør utføres.

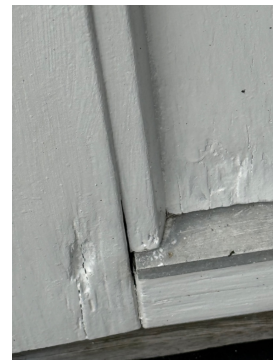
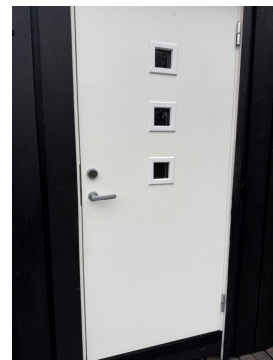
TG 2 Dører

- Karmene i dører er værslitte utvendig og det er sprekker i trevirket.
- Det er avvik:

Glass på verandadør er antatt punktert. Den har også noen skader/slitasje.

- Det må påregnes noe vedlikehold og at enkelte dører må skiftes ut.
- Tiltak:

Vinduer med punkterte/sprukne glass må påregnes skiftes ut, enten hele vinduet eller kun selve glassene.

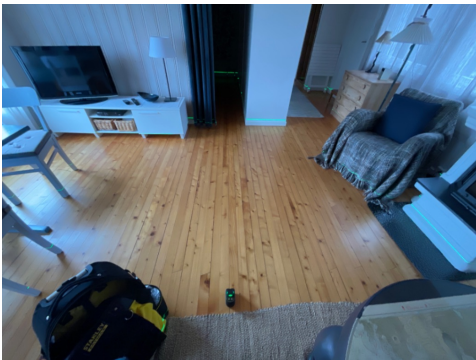
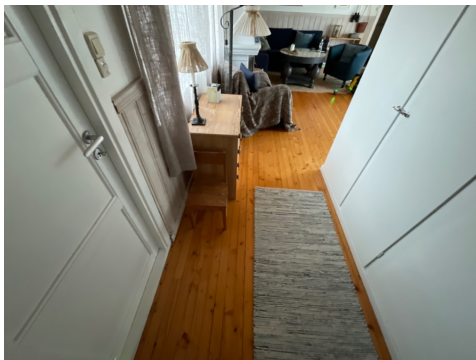
! TG 2 Etasjeskille/gulv mot grunn

- Det er målt høydeforskjell på mellom 15-30 mm gjennom hele rommet. Tilstandsgrad 2 gis med bakgrunn i standardens krav til godkjente måleavvik.

Det er skjevheter i flere rom. Største avvik er målt i stue og på det største soverommet.

- For å få tilstandsgrad 0 eller 1 må høydeforskjeller rettes opp. Det vil imidlertid sjelden være økonomisk rasjonelt som et enkeltstående tiltak i en bolig som dette. Dersom boligen en gang skal renoveres, kan man vurdere slike tiltak.

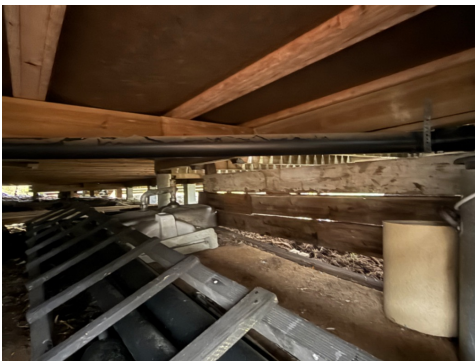
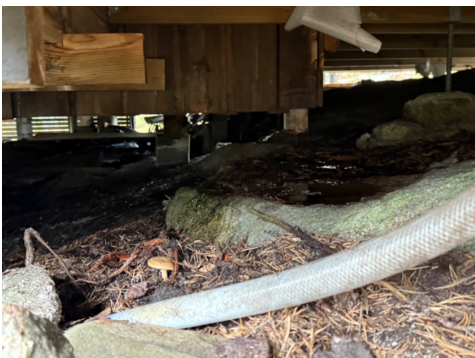
! TG 2 Kryp Kjeller

- Det er ikke adkomst til deler av krypkjelleren. Kryp kjeller er kun vurdert i tilgjengelige deler. Kryp kjeller regnes for å være en risikokonstruksjon som er utsatt for fukt- og råteskader i bunnsvill, trebjelkelaget og andre tilstøtende konstruksjoner, på grunn av fuktighet fra grunnen og kondensering ved temperaturforskjeller. Selv om det ikke er avdekket tegn på skader, betyr ikke dette nødvendigvis at det ikke foreligger skader i eller i forbindelse med krypkjelleren.

- Det er manglende fuktsperre på bakken.

- Vær oppmerksom på denne risikoen, overvåk tilstanden og undersøk dette nærmere, helst med hjelp av en fagkyndig.
- Fuktsperre på bakken bør etableres.

Det måles normale verdier i etasjeskillere på befaringdagen, men fuktsperre bør monteres for å hindre/reducere fukt og damp som kan påvirke etasjeskillere.

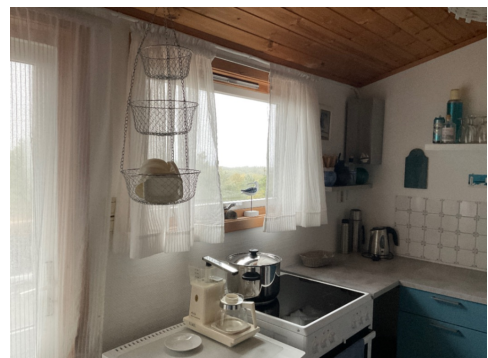
! TG 2 Avtrekk

Det er naturlig avtrekk fra kjøkken.

- Mekanisk avtrekk bør etableres.
- Uten forsert avtrekk fra kokesonen kan matos og forurensninger fra matlaging spre seg i boligen, noe som blant annet forringer inneklimate.

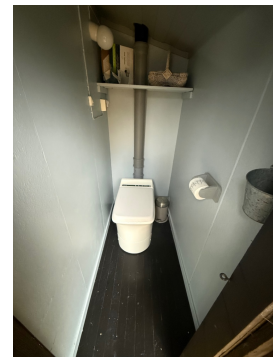
! TG 2 Overflater og konstruksjon

- Mekanisk avtrekk bør etableres på toalettrom.

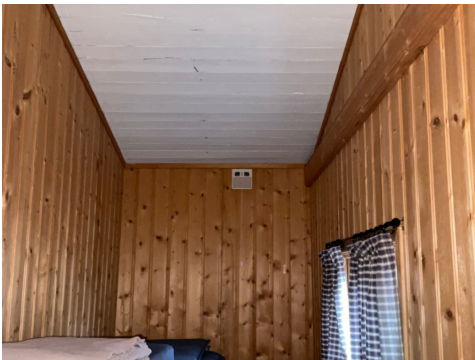
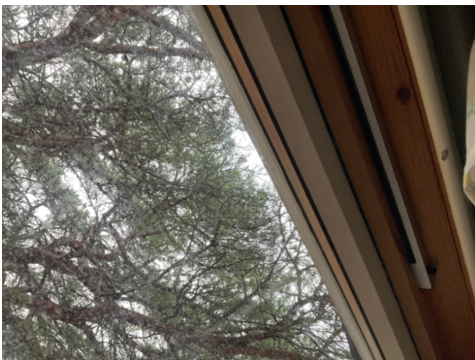
! TG 2 Ventilasjon

- Bedre ventilering må etableres.

Det bør etableres spalteventiler i vinduer eller klaffeventiler i yttervegger på aktuelle rom.

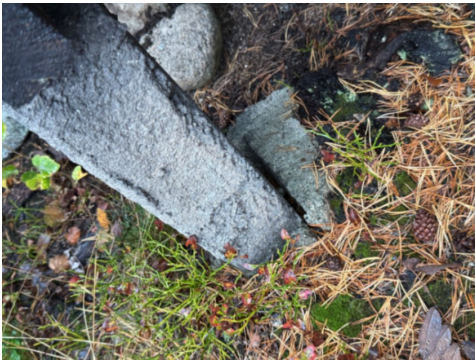
- Grunnmuren har sprekkdannelser.

Det er enkelte skjevheter og sprekker i enkelte fundamenter (pilarer).

- Lokal utbedring må utføres.

Videre må tilstanden jevnlig overvåkes.
