# Tilstandsrapport

Boligbygg med flere boenheter

Rubina Ranas gate 1, 0190 OSLO

Befaringsdato: 20.06.2025

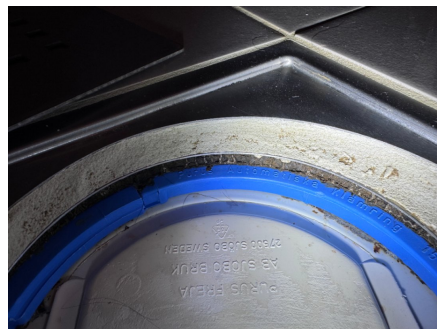
### TG 2 Sluk, membran og tettesjikt

Membranen i gulvet er synlig ved sluket, men resten av membransystemet er skjult og det er ikke fremvist dokumentasjon på membraner/tettesjikt. Dette kan derfor ikke vurderes utover at over halvparten av forventet brukstid er oppbrukt.

Det er ikke mulig å si når tettesjiktet må skiftes ut ettersom dette er en skjult konstruksjon som ikke kan inspiseres bak flisene. Merk at risikoen for lekkasjer øker i takt med alderen på membranen/tettesjiktet bak flisene. Overvåk tilstanden derfor jevnlig for å løpende vurdere videre tilstand og evt. tiltak dersom det oppdages forandringer.
