Nedre Heggberglia 25, 2612 SJUSJØEN

Befaringsdato: 31.05.2024 Rapportdato: 13.06.2024 Oppdragsnr.: 21087-1448 Referansenummer: ID2046

Autorisert foretak: Takstcon AS Sertifisert Takstingeniør: Vegar Lundhaug

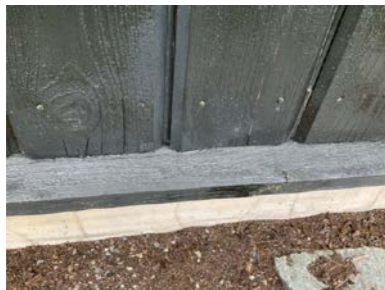
Småsprekker nederst på kledning er registrert.

Det bør gjøres tiltak for å øke avstanden mellom kledning og vannbrett.

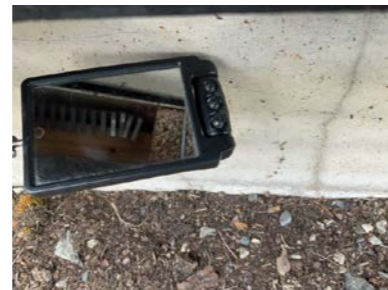
Det er observert glipper / åpninger i overganger / lufting i veggkonstruksjon der skadedyr kan komme inn.

Det er ikke behov for strakstiltak i forhold til åpninger der skadedyr kan komme inn, men det anbefales å følge med på tilstand slik at det kan avdekkes på et tidlig tidspunkt dersom det registreres skadedyr inne i veggkonstruksjonen. Dersom det ønskes å gjennomføre tiltak for å stenge for inntrengning av skadedyr må alle glipper / åpninger med størrelse over 6 mm tettes, ved en slik utbedring må det påses at ventilering av veggkonstruksjon ivaretas.

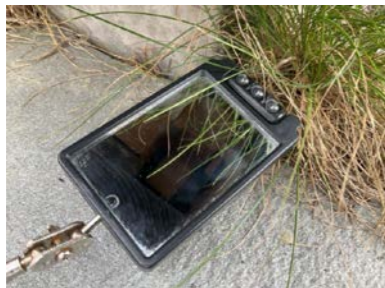
Det er observert glipper / åpninger i overganger / lufting i veggkonstruksjon der skadedyr kan komme inn.

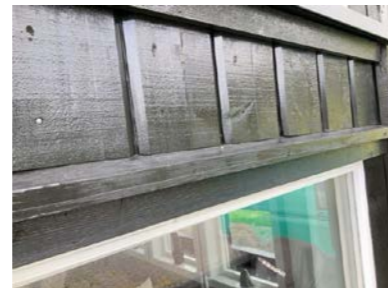
Kledning er ført helt ned mot vannbrett, dette vil føre til fuktopptrekk i endeved.

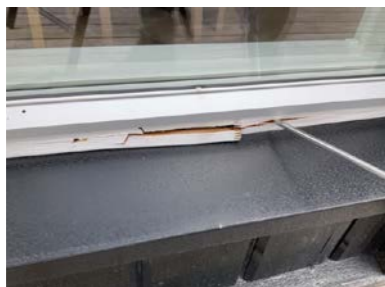
Det registreres utvendig avflassing av overflatebehandling. Overflatebehandlingen er treverkets beskyttelse mot vær og vind. Om treverket blir stående uten beskyttelse vil dette øke risikoen for at treverket trekker til seg fukt som igjen kan føre til fuktskader.

Det er påvist vinduer med fukt/råteskader.

- Vinduer med råteskader må erstattes med nye.

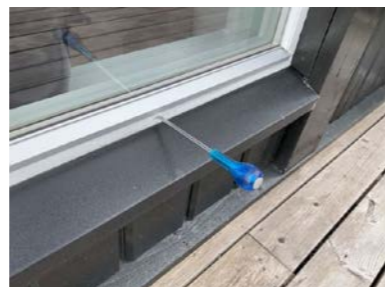
Det er påvist vinduer med fukt/råteskader.

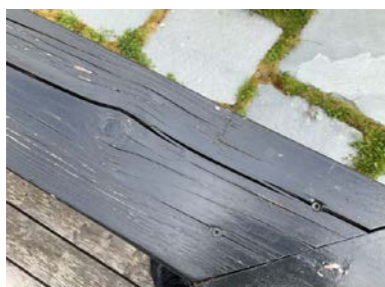
Stedvis sprekker i håndlist.

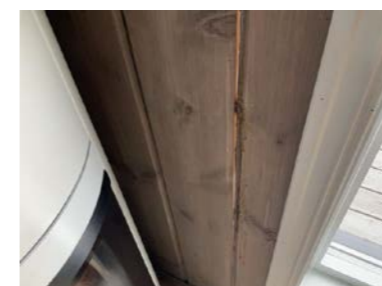
Panel ved ildsted har krympet slik at overflatebehandlingen ikke dekker helt mellom. Kvae siger ut i dette området.
Dette er ikke et avvik. Dette vil skje med panel i nærhet av ildsteder.

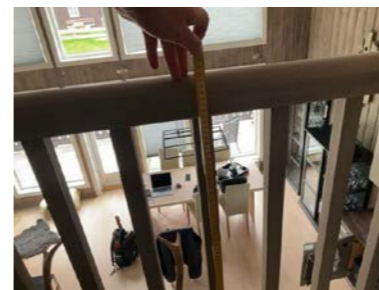
Kravet til rekkverkshøyde er min 100 cm. Rekkverket er lavere.

Rekkverkshøyden må økes til min 100cm for å lukke avviket.

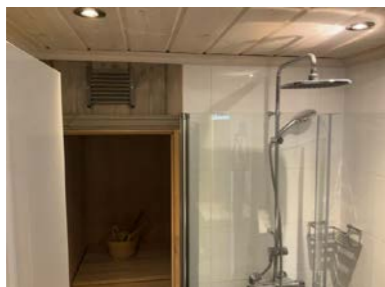
Dør er beskyttet mot fuktpåkjenning, men plasseringen i våtsonen kan føre til vanninntrengning i konstruksjonen.

Det er dør i våtsoner.

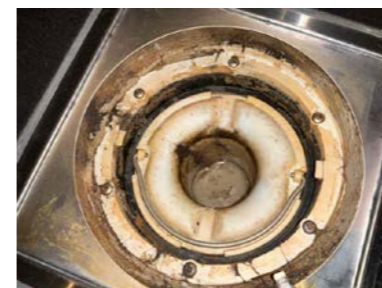
Sluk på befaringdagen.

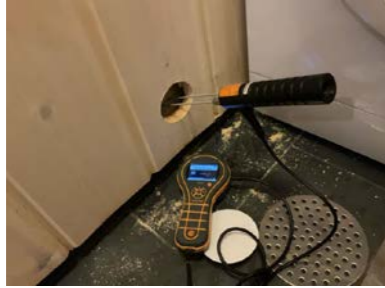
Ingen utslag ved fuktmåling i hultaking i vegg mot dusjsone. Målingene som er gjort er å betrakte som stikkprøver og sier bare noe om tilstanden i nærheten til området der målingen er utført.

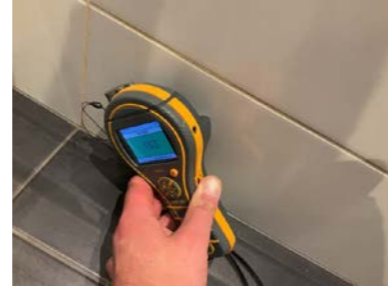
Enkelt fuktsøk med indikator på erfaringsmessig utsatte steder viste ingen unormale verdier.

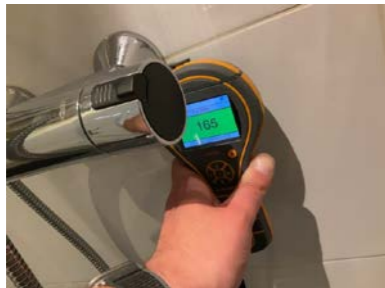
Enkelt fuktsøk med indikator på erfaringsmessig utsatte steder viste ingen unormale verdier.

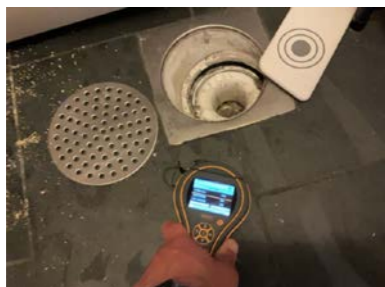
Enkelt fuktsøk med indikator på erfaringsmessig utsatte steder viste ingen unormale verdier.

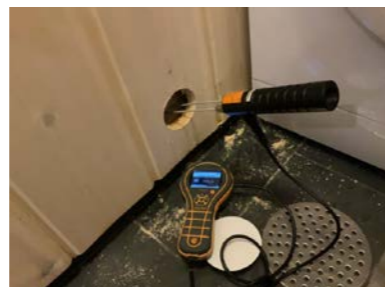
Ingen utslag ved fuktmåling i hulltaking i vegg. Målingene som er gjort er å betrakte som stikkprøver og sier bare noe om tilstanden i nærheten til området der målingen er utført.

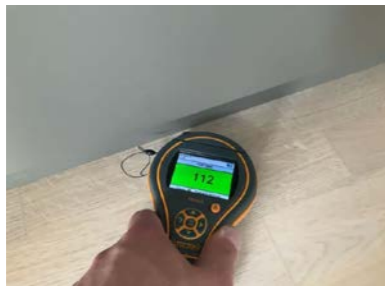
Ved bruk av fuktindikator registrerte jeg ingen forhøyede verdier.
