# Tilstandsrapport

Fritidsbolig

Nedre Heggberglia 25, 2612 SJUSJØEN

# gnr. 815, bnr. 307

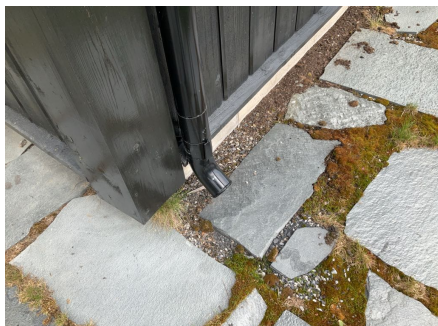
Takvann som ikke ledes vekk fra bygning påfører konstruksjonene (ringmur, grunnmur, drenering og fuktsikring) unødvendig høy fuktbelastning og skader kan oppstå over tid. Anbefaler at man kobler et 3-4m langt overvannsrør til nedløpet. Røret legges oppå terrenget eller graves ned for å lede vannet vekk fra grunnmuren/bygningen.

Takvannet ledes ikke vekk fra bygningen.

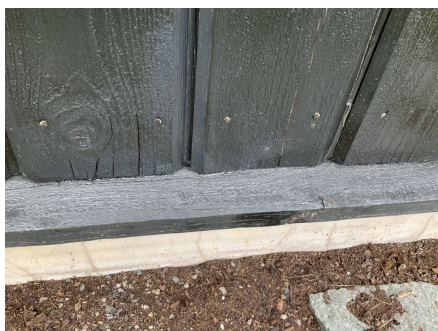
Småsprekker nederst på kledning er registrert.

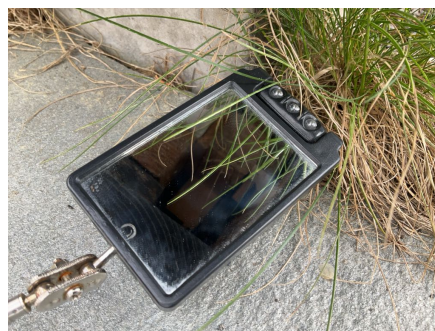
Det er observert glipper / åpninger i overganger / lufting i veggkonstruksjon der skadedyr kan komme inn.

Det er ikke behov for strakstiltak i forhold til åpninger der skadedyr kan komme inn, men det anbefales å følge med på tilstand slik at det kan avdekkes på et tidlig tidspunkt dersom det registreres skadedyr inne i veggkonstruksjonen. Dersom det ønskes å gjennomføre tiltak for å stenge for inntrengning av skadedyr må alle glipper / åpninger med størrelse over 6 mm tettes, ved en slik utbedring må det påses at ventilering av veggkonstruksjon ivaretas.

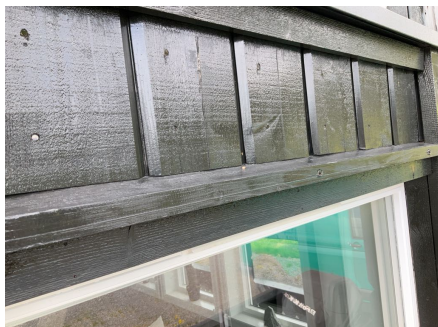
Kledning er ført helt ned mot vannbrett, dette vil føre til fuktopptrekk i endeved.

Det bør gjøres tiltak for å øke avstanden mellom kledning og vannbrett.

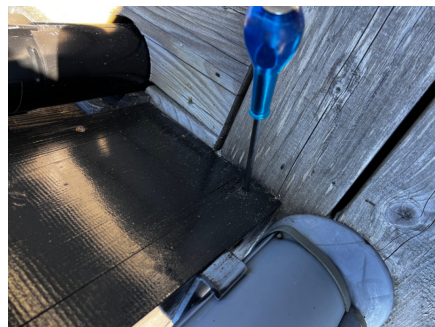
- Det er påvist spredte råteskader i bordkledningen.

- Råteskader i bordkledningen kan fortsette å utvikle seg både i tilliggende bordkledning og til bakenforliggende veggkonstruksjon, dersom en ikke foretar tiltak.

Råteskade i panel ned mot terrasse.

- Råteskadet trekledning må skiftes ut.

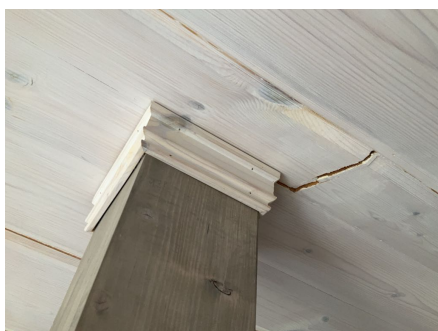
Søyle under mønedrager har presset seg noe opp i taket. Dette har ført til at panel/overflaten i taket har fått skjevheter og panelskjøter glipper.

- Innhent dokumentasjon, om mulig.
- Det må gjennomføres ytterligere undersøkelser.

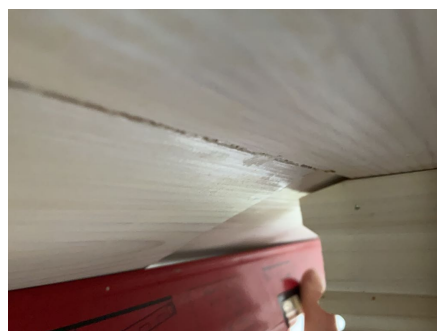
Søyle under mønedrager har presset seg noe opp i taket. Dette har ført til at panel/overflaten i taket har fått skjevheter og panelskjøter glipper.

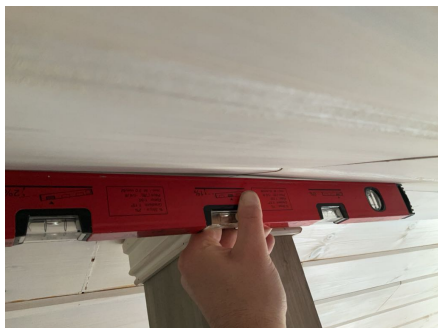
Søyle under mønedrager har presset seg noe opp i taket. Dette har ført til at panel/overflaten i taket har fått skjevheter og panelskjøter glipper.

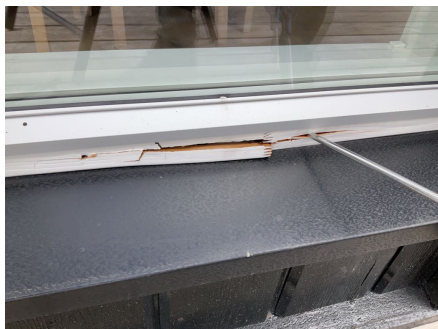
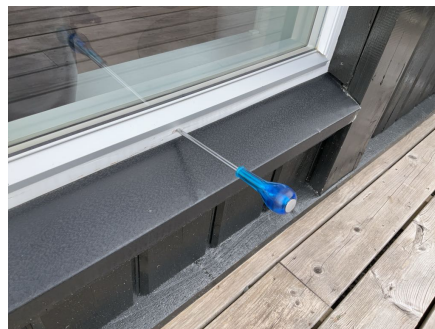
- Det er påvist vinduer med fukt/råteskader.

Det registreres utvendig avflassing av overflatebehandling. Overflatebehandlingen er treverkets beskyttelse mot vær og vind. Om treverket blir stående uten beskyttelse vil dette øke risikoen for at treverket trekker til seg fukt som igjen kan føre til fuktskader.

Det er påvist vinduer med fukt/råteskader.

- Vinduer med råteskader må erstattes med nye.

Når det mangler beslag og-/eller vannbrett over og under vinduer i ytterveggen, kan det føre til at regnvann og smeltevann trenger inn i veggen rundt vinduet, noe som kan forårsake fuktskader på både vinduet og den omkringliggende veggen. Dette kan igjen føre til råteskader på treverket, som svekker konstruksjonen og kan kreve kostbare reparasjoner. Vannbrett og beslag må monteres for å lukke avviket.

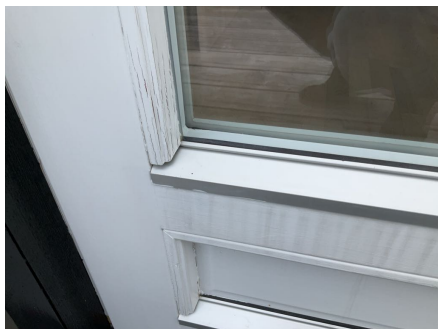
Det registreres utvendig avflassing av overflatebehandling. Overflatebehandlingen er treverkets beskyttelse mot vær og vind. Om treverket blir stående uten beskyttelse vil dette øke risikoen for at treverket trekker til seg fukt som igjen kan føre til fuktskader.

Det registreres utvendig avflassing av overflatebehandling.

Det må påregnes noe vedlikeholdsarbeider.

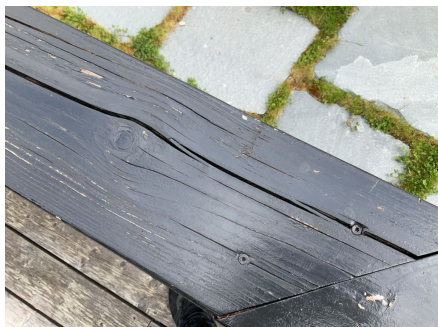
Stedvis sprekker i håndlist.

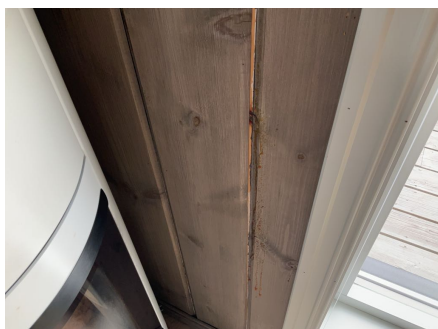
Panel ved ildsted har krympet slik at overflatebehandlingen ikke dekker helt mellom. Kvae siger ut i dette området.  
Dette er ikke et avvik. Dette vil skje med panel i nærhet av ildsteder.

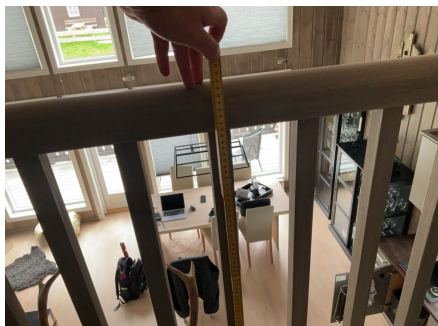
Kravet til rekkverkshøyde er min 100 cm. Rekkverket er lavere.

Rekkverkshøyden må økes til min 100cm for å lukke avviket.

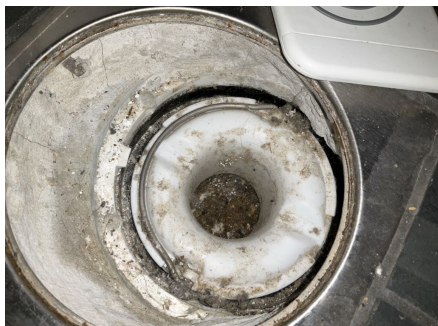
- Det er påvist at høydeforskjell fra topp slukrist til gulv/synlig topp membran ved dørterskel er mindre enn 25 mm.
- Det er påvist avvik i krav til høydeforskjell/fall-løsning på våtrommet.

Sluk på befaringdagen.

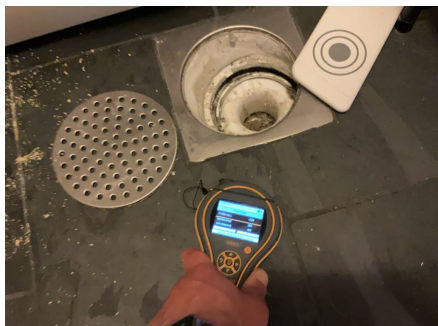
Enkelt fuktsøk med indikator på erfaringsmessig utsatte steder viste ingen unormale verdier.

Ingen utslag ved fuktmåling i hulltaking i vegg. Målingene som er gjort er å betrakte som stikkprøver og sier bare noe om tilstanden i nærheten til området der målingen er utført.

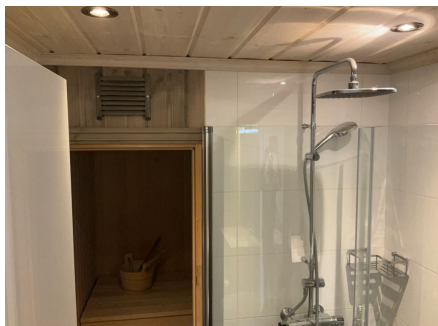
Dør er beskyttet mot fuktpåkjenning, men plasseringen i våtzone kan føre til vanninntrengning i konstruksjonen.

Det er dør i våtsone.

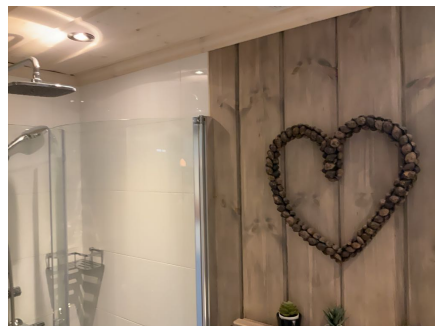
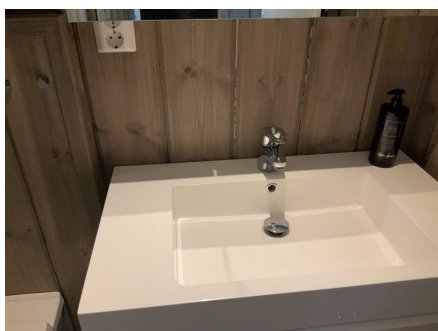
- Det er vindu/dør med ikke fuktbestandige materialer i våtsonen (ved vask, dusj, badekar, osv.), løsningen eller byggematerialet er uegnet
- Det er uegnede materialer i våtsoner

Materiale er ikke beskyttet mot fuktpåkjenning. Plasseringen i våtzone kan føre til fuktskader i konstruksjonen, og forkorte brukstiden til materialet. Tiltak anbefales for å unngå fuktskader.

Det er uegnede materialer i våtsoner

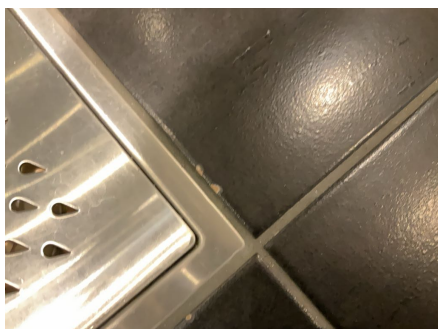
Det registreres enkelte sår/hakk i fliser.

Det er ikke behov for strakstiltak, men om kjøper har andre brukskrav eller krav til estetikk kreves det utbedring eller utskifting.

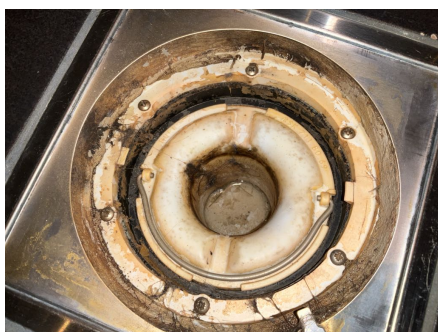
Sluk på befaringsdagen.

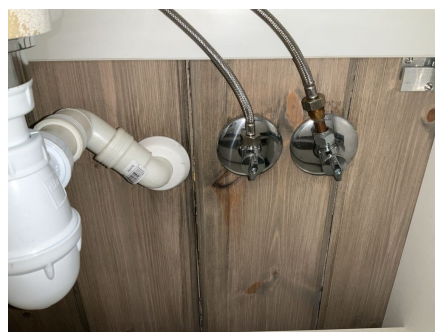
- Det kan ikke verifiseres om våtrommet har fungerende tettesjikt ved gjennomføringer. Ikke fungerende tettesjikt på våtrom kan føre til skjult skade på tilstøtende/ innebygde bygningsdeler som kan være vanskelig å avdekke. Dersom det skal kunne verifiseres utførelse av tettesjikt på våtrommet må dokumentasjon i form av bilder/sjekkliste/kontrollerklæring for utførelse og samsvar for benyttede materialer framlegges. Dersom dette ikke kan fremskaffes anbefales det å følge med på tilstand til våtrommet og tilstøtende bygningsdeler/rom.

Gjennomføringer i tettesjikt er innebygget/ tildekket og er derfor ikke mulig å vurdere uten dokumentasjon eller bygningsmessige inngrep.

- Det anbefales å fremskaffe dokumentasjon på utførelse dersom dette er mulig. Dersom dokumentasjon ikke fremskaffes vil utførelsen ikke kunne verifiseres.

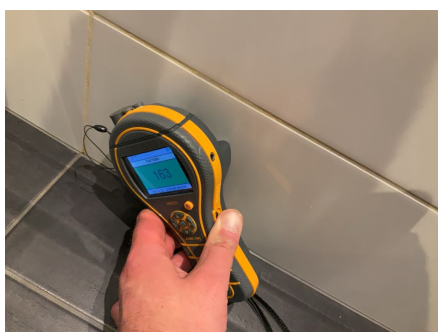
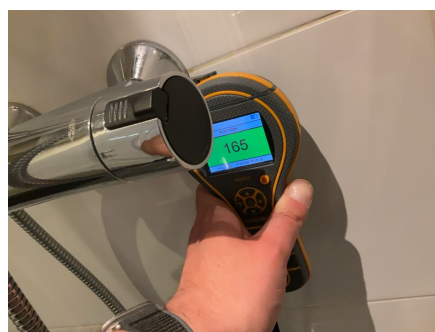
Enkelt fuktsøk med indikator på erfaringsmessig utsatte steder viste ingen unormale verdier.

Ingen utslag ved fuktmåling i hulltaking i vegg mot dusjsone. Målingene som er gjort er å betrakte som stikkprøver og sier bare noe om tilstanden i nærheten til området der målingen er utført.
