Nedre Heggberglia 25, 2612 SJUSJØEN

**Flott hytte fra 2016 med peisovn  
og fin beliggenhet på populære  
Sjusjøen. Rett ved skiløyper,  
alpinbakke og turområder!**

Befaringsdato: 26.06.2025 Rapportdato: 26.06.2025 Oppdragsnr.: 21087-1448 Referansenummer: LL1139  
Foretak: Takstcon AS Takstingeniør: Vegar Lundhaug Vår ref:

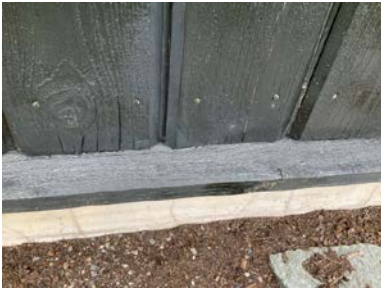
Småsprekker nederst på kledning er registrert.

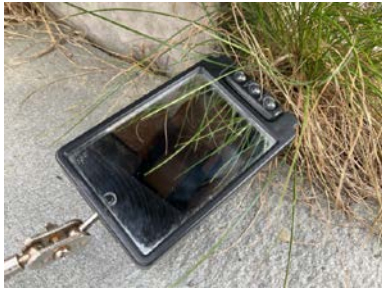
Det er observert glipper / åpninger i overganger / lufting i veggkonstruksjon der skadedyr kan komme inn.

Det er ikke behov for straktiltak i forhold til åpninger der skadedyr kan komme inn, men det anbefales å følge med på tilstand slik at det kan avdekkes på et tidlig tidspunkt dersom det registreres skadedyr inne i veggkonstruksjonen. Dersom det ønskes å gjennomføre tiltak for å stenge for inntrengning av skadedyr må alle glipper / åpninger med størrelse over 6 mm tettes, ved en slik utbedring må det påses at ventilering av veggkonstruksjon ivaretas.

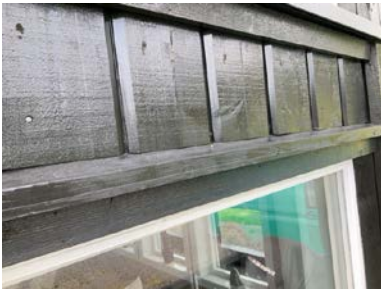
Kledning er ført helt ned mot vannbrett, dette vil føre til fuktopptrekk i endaved.

Det bør gjøres tiltak for å øke avstanden mellom kledning og vannbrett.

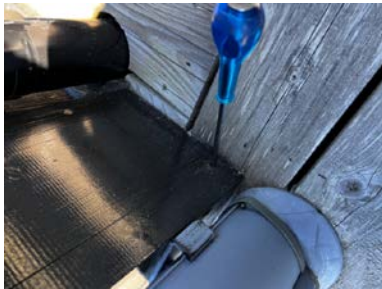
Råteskade i panel ned mot terrasse.

- Råteskadet trekledning må skiftes ut.
- Råteskader i bordkledningen kan fortsette å utvikle seg både i tilliggende bordkledning og til bakenforliggende veggkonstruksjon, dersom en ikke foretar tiltak.

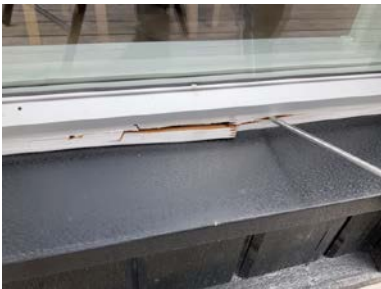
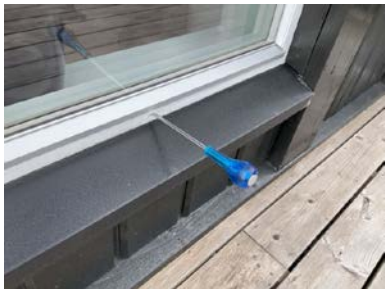
Det er påvist vinduer med fukt/råteskader.

- Vinduer med råteskader må erstattes med nye.

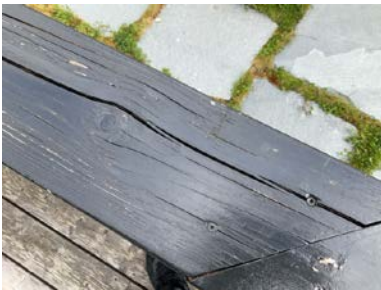
Stedvis sprekker i håndlist.

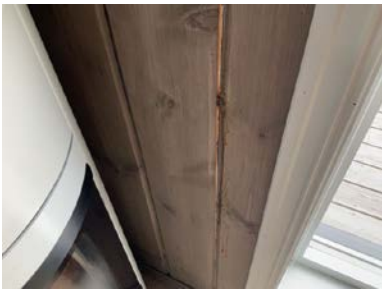
Panel ved ildsted har krympet slik at overflatebehandlingen ikke dekker helt mellom. Kvae siger ut i dette området.  
Dette er ikke et avvik. Dette vil skje med panel i nærhet av ildsteder.

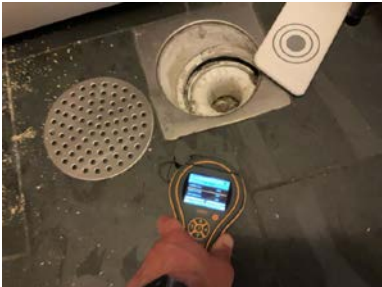
Enkelt fuktsøk med indikator på erfaringsmessig utsatte steder viste ingen unormale verdier.

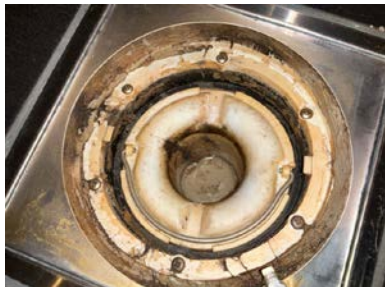
Sluk på befaringsdagen.

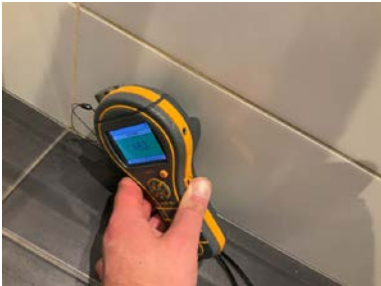
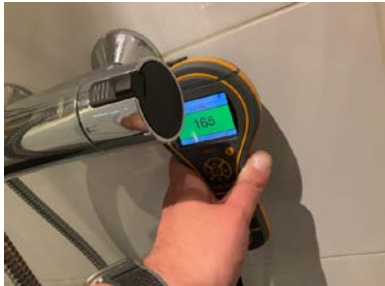
Enkelt fuktsøk med indikator på erfaringsmessig utsatte steder viste ingen unormale verdier.
