# Tilstandsrapport

Enebolig

Elsfjordvegen 196, 8672 ELSFJORD

Befaringsdato: 12.05.2025

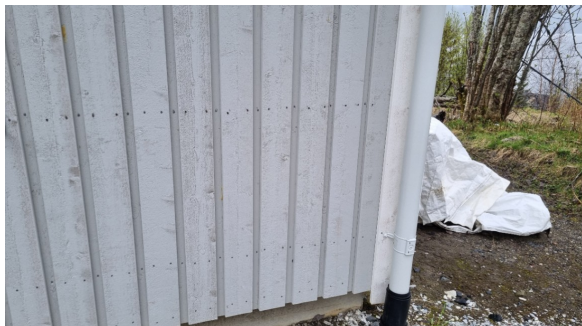
Bordkledningen er kun grunnet fra fabrikk, og endelig overflatebehandling må påregnes for å sikre tilstrekkelig beskyttelse mot vær og fukt.

Bordkledningen er kun grunnet.

Overflatebehandling må påregnes.

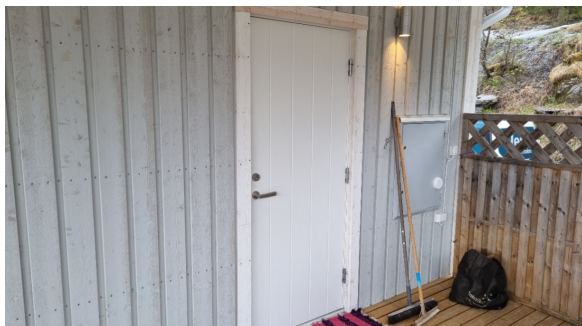
Dør må justeres.

Dør må justeres.

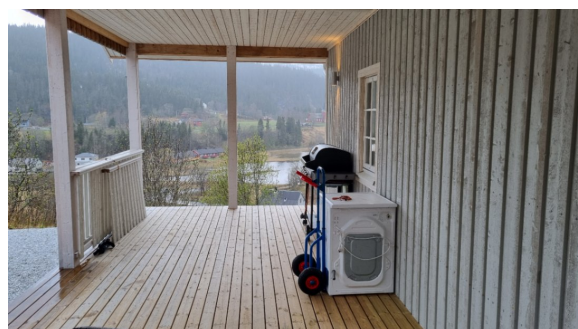
Ved befaring var ikke rekkverket montert, men rekkverket følger med boligen.

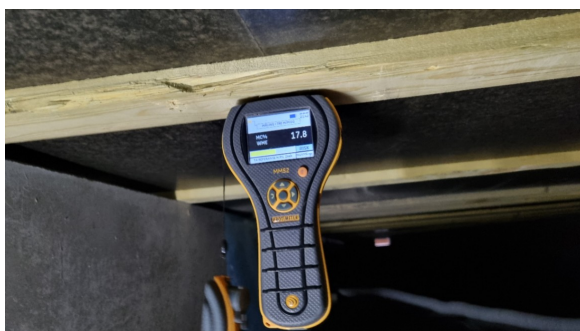
Fuktmåling

- Det er stedvis påvist fuktnivå som tilsier at konstruksjonen kan ha fuktskader.

Det ble foretatt fuktmåling i tilgjengelige treverk i stubbegulv. Målt fuktverdi var 17,8 %. Fuktverdien vurderes opp mot kritiske grenser for biologisk nedbrytning i treverk. Ved målt fuktverdi på 17,8 %, anses det som i grenseområde.

Dersom fuktverdien overstiger 20 %, foreligger det risiko for utvikling av sopp eller råte ved vedvarende fuktbelastning.

- Overvåk konstruksjonen jevnlig. Avviket kan medføre behov for tiltak, men bør observeres over tid.

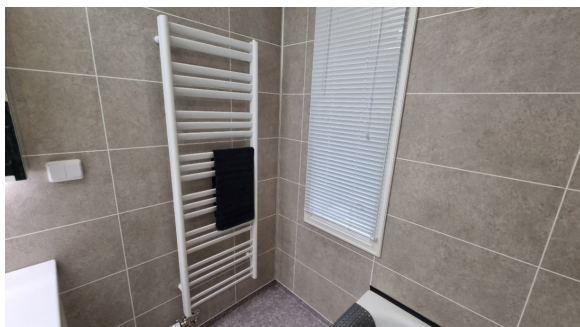
- Det er vindu/dør med ikke fuktbestandige materialer i våtsonen (ved vask, dusj, badekar, osv.), løsningen eller byggematerialet er uegnet.

- Dersom det ikke gjøres tiltak, kan dette medføre oppfukning, oppsvelling og forringelse av materialer over tid og fuktskader på tilstøtende konstruksjoner.

Det er vindu i våtsonen ved badekar.

Nærmere undersøkelser av oppbygging anbefales. Ved plassering av vinduer i våtsone må veggmembranen legges inn i vindusmyget, og overgangen mellom membran og karm/utføring tettes med fugemasse.

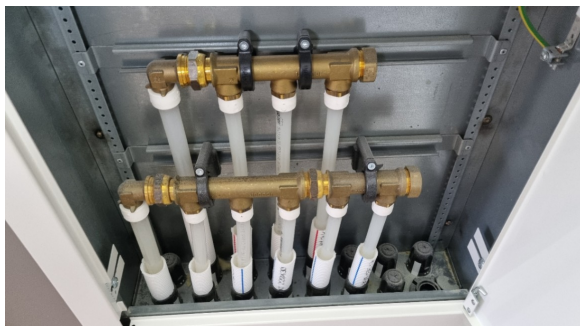
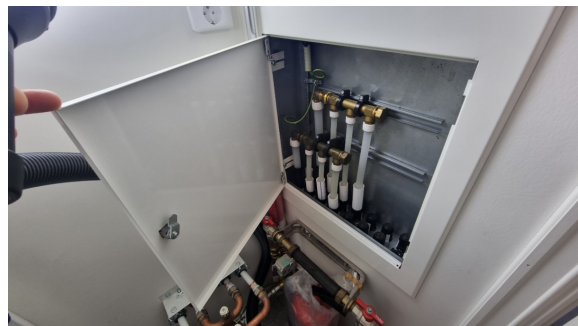
Rørkursene på rør-i-rør systemet på vannledninger er ikke merket.

- Rørkurser på rør-i-rør system bør merkes.

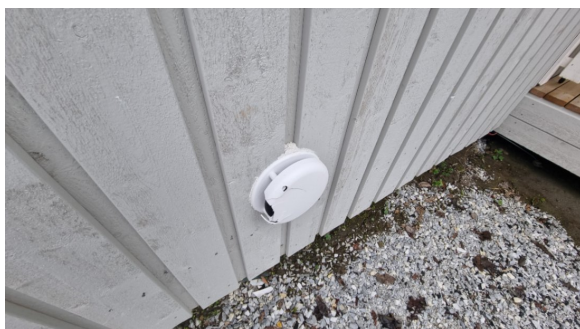
Det er registrert skader på en ventil.

Ventil har skader

Utskifting bør påregnes.

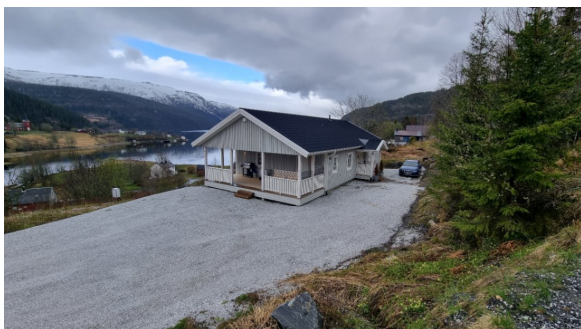
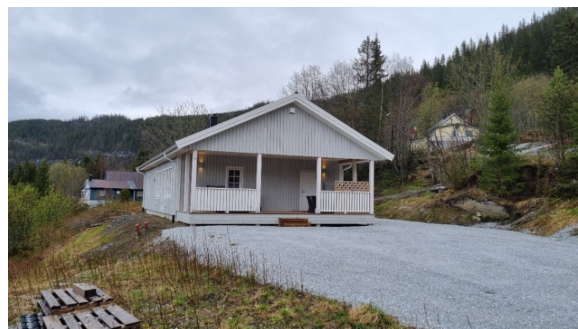
Det er viktig at terrenget heller riktig vei i området rundt grunnmuren. Overflatevann skal ledes hurtigst mulig vekk fra konstruksjonen for å unngå unødvendig fuktbelastning. Ideelt bør det være god helling vekk fra husets grunnmur i en avstand av 3 meter.

Oversiktsbilde av tomt

Overvåk tilstanden ved mye nedbør.

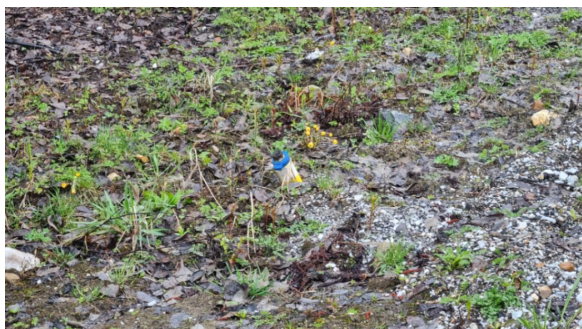
Vannledning fra utvendig stoppekran og inn til boligen er fra byggeår.

Det anbefales å overvåke tilstanden på den utvendige vannledningen i perioder med kraftig frost. Ved gjentatte problemer med at vannet fryser, må nødvendige tiltak iverksettes.
