Granlysvingen 37

2420 TRYSIL

Tilstandsrapport

Eierskifte

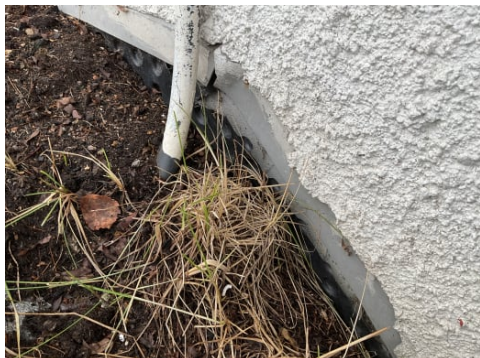
Manglende topplis

Er det manglende fuktsikring i form av grunnmursplast på grunnmur, eller er det ut fra alder grunn til å anta at dette mangler? Ja

Pga synlig svikt må drenering/utvendig fuktsikring oppgraderes.

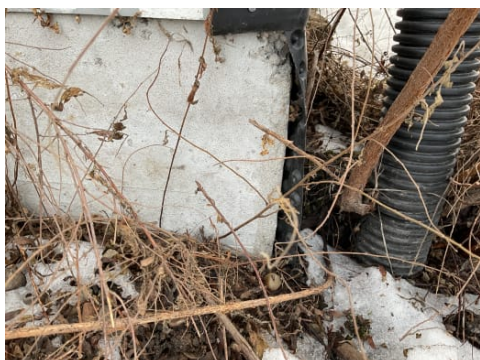
Avslutning mot hjørner.

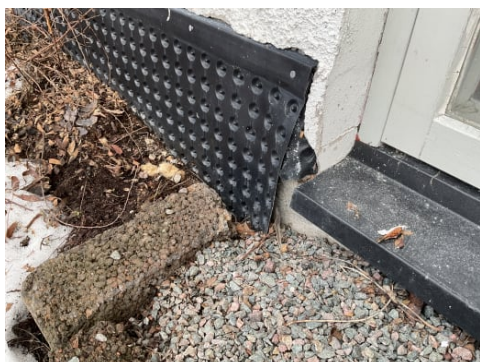
Avslutning mot vinduer

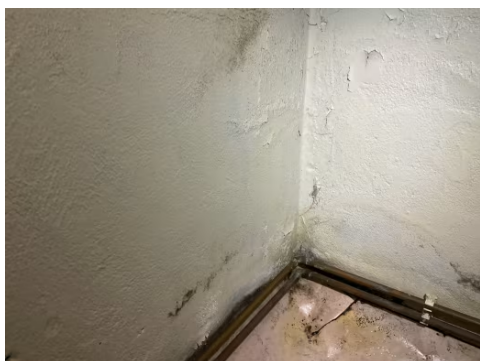
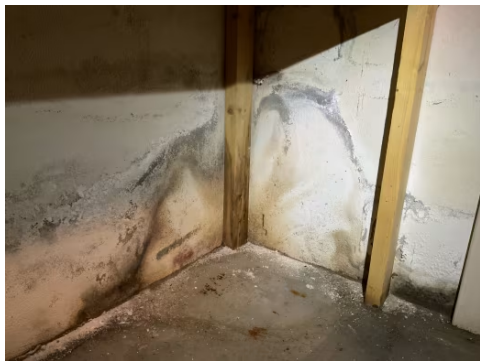
Salt/kalkutslag i kjeller.

Det er foretatt kontroll med fuktindikator mot tilgjengelige murflater/ gulv på grunn og hulltaking i utforet vegg. Undersøkelsen viser indikasjoner på svikt i dreneringen.

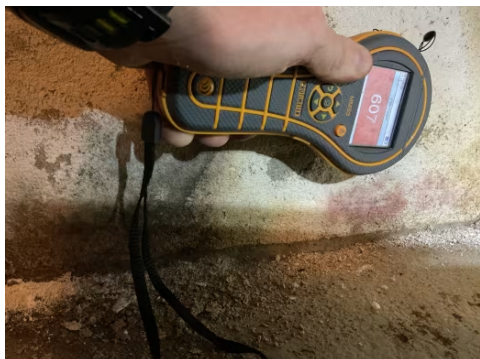
Måling på vegger i kjeller.

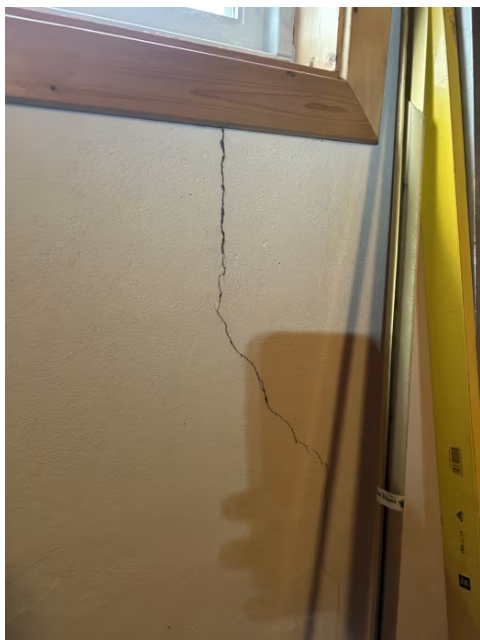
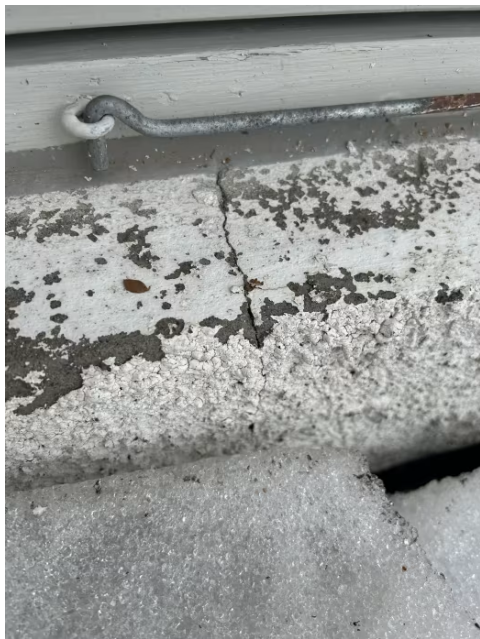
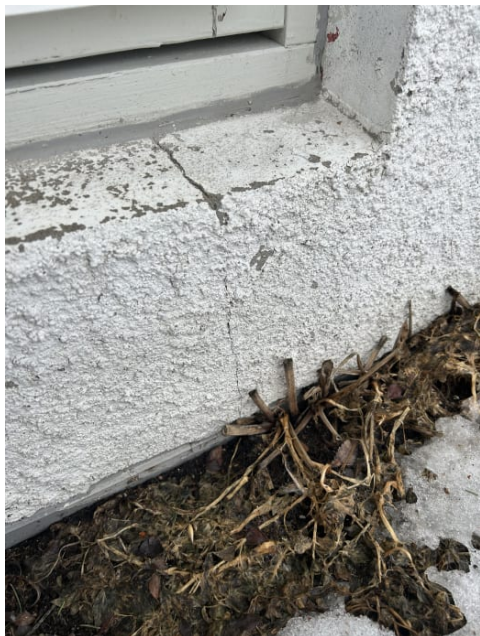
Det registreres riss/ sprekker i grunnmuren.

Det er ukjent om sprekken er gjennomgående.

Sprekk i grunnmur

Det anbefales å foreta en gjenpussing av sprekker i grunnmur, slik at forholdet kan observeres over tid, med tanke på om dette er under utvikling eller er stabilt.

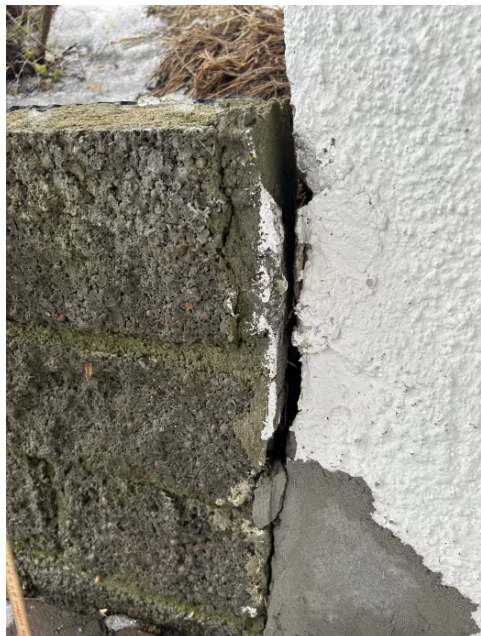
Utgledning av støttemur.

Det registreres sprekker/ setningskader.

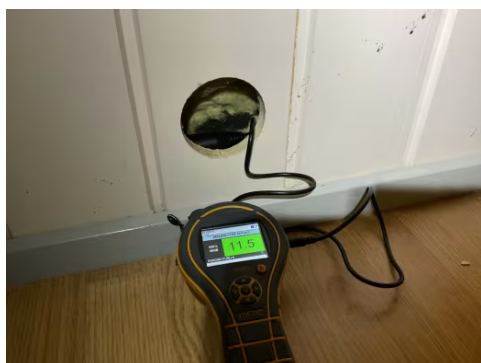
Hulltaking i utlektet vegg mot terreng.

Ytterligere undersøkelser av konstruksjoner for kartlegging av skadeomfang og årsak anbefales.

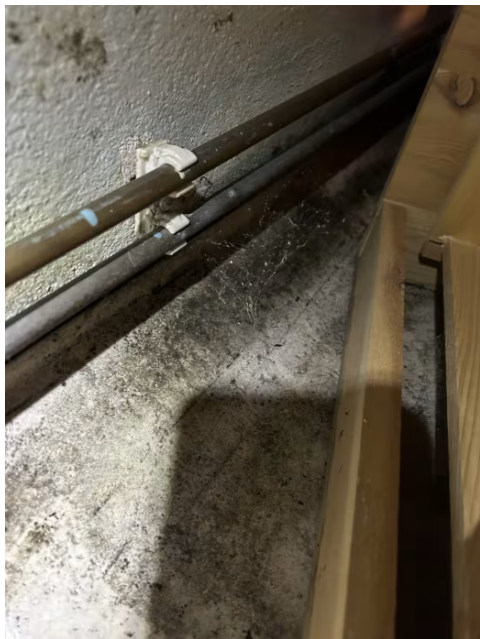
Sopp på vegg/gulv i kjeller.

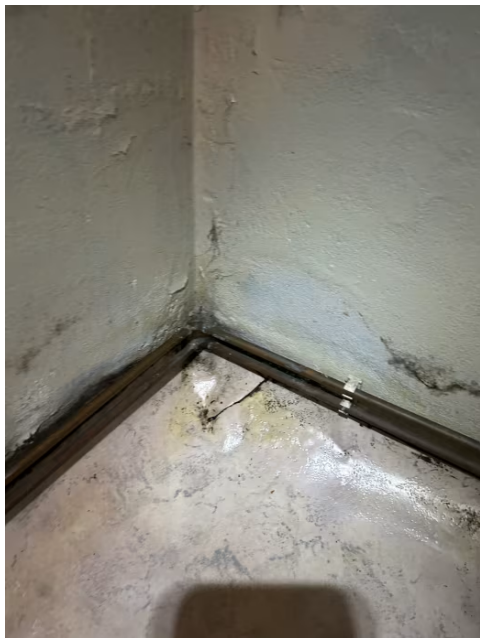
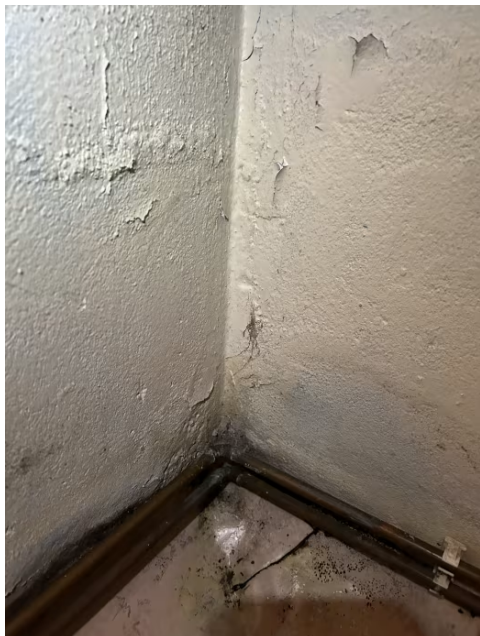
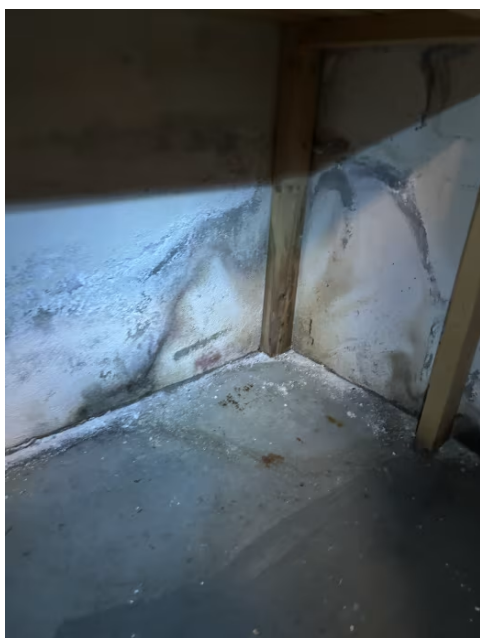
Kalk/saltutslag på vegger i kjeller.

Det registreres mineralutslag (salt/kalkutslag) i overflater som er et symptom på fuktvandring gjennom grunnmur.

Ved bruk av fuktindikator mot fritt eksponerte murflater indikeres fukt.

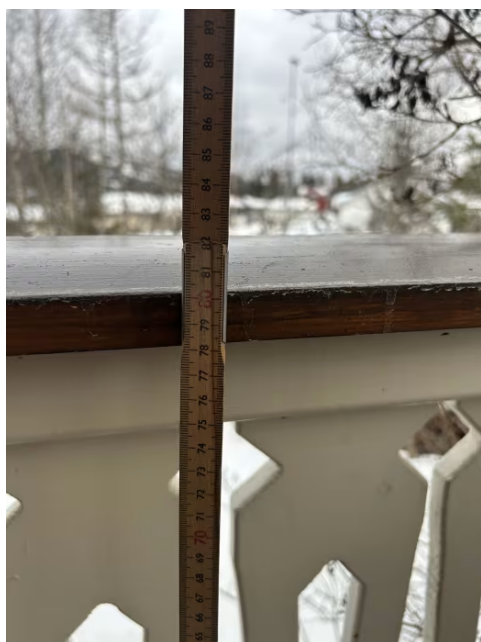
Høyde på rekkverk.

For å lukke avviket må høyden på rekkverket heves til dagens krav på 100 cm.

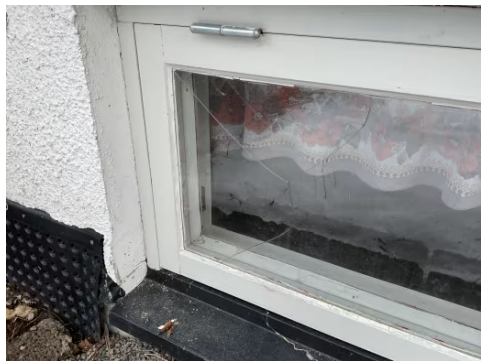
Sprekk i vindu på vaskerom.

Det blir påvist sprekk i vindusglass på vindu i vaskerom.

Skade i vindu må utbedres.

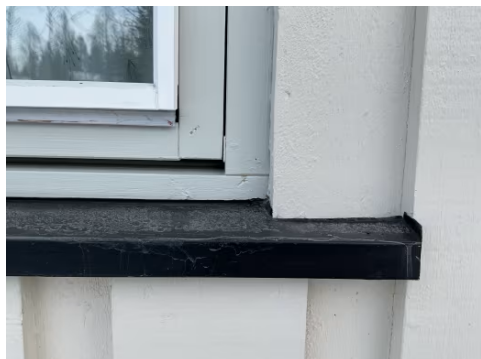
Utvendig listverket går helt ned til beslag.

Listverket utvendig går ned til beslag, noe som fører til fuktoppsug i panel

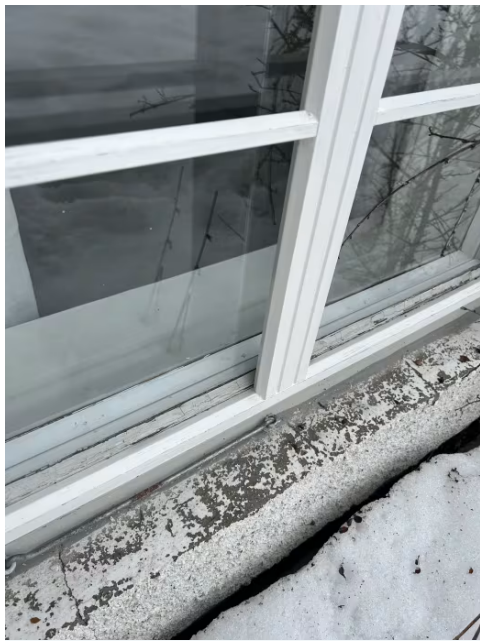
Værslitte vinduer.

Overflatebehandlinger må påregnes.

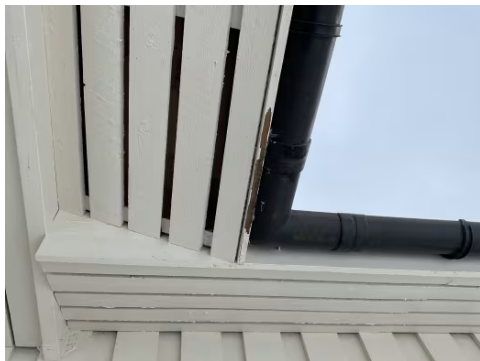
Fukt/råteskade ved inngangsparti.

Det registreres stedvis råteskader i trekledning, dette gjelder forkantbord /gesimsen ved inngangsdør.

Lekkasje i taket på utstikker over inngangsdør.

TG3 er satt ut fra råteskade pga inngangsparti.

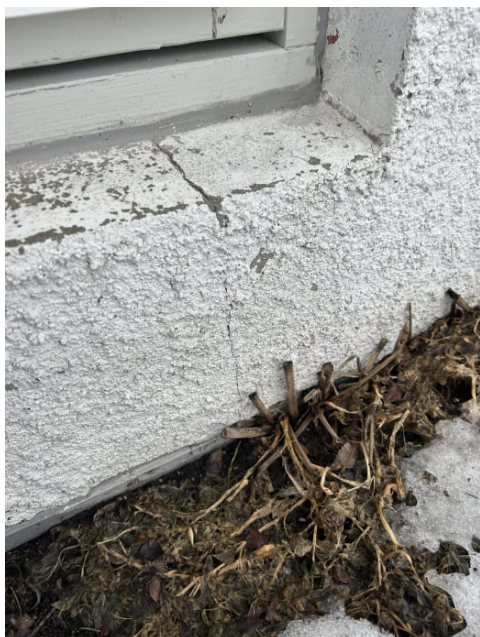
Sprekker i puss.

Det registreres sprekker i fasadene i pusset mur

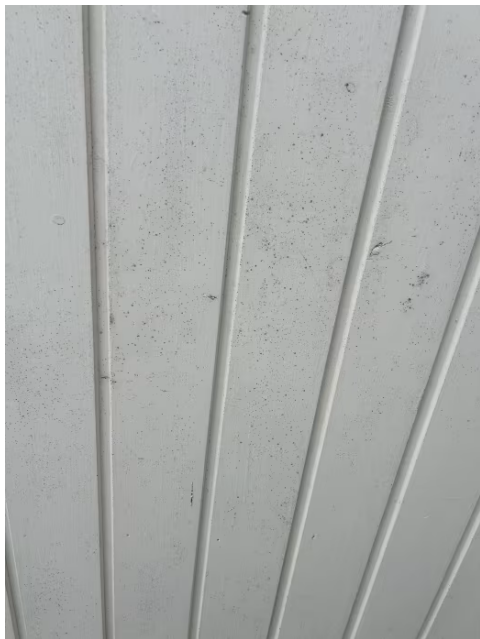
Svertesopp på utvendig kledning.

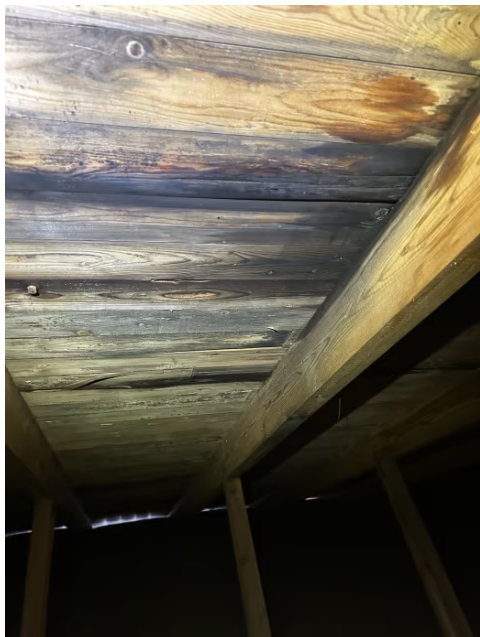
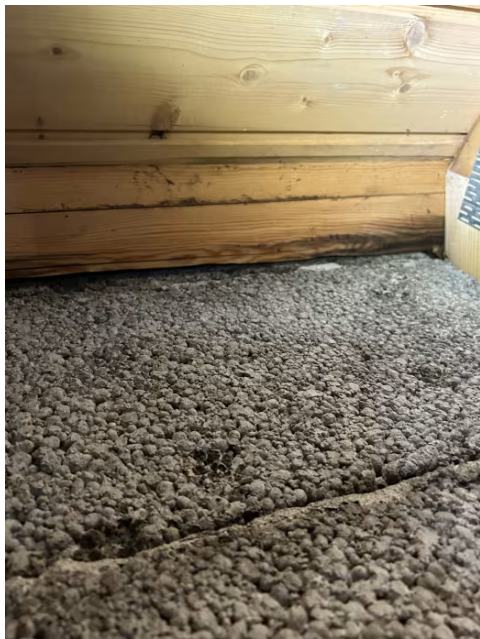
Råteskader i undertaket.

Det registreres fukt/råteskader i takkonstruksjonen ved pipe.

Lekkasje fra tak rundt pipe.

Råteskader må utbedres.

Lekkasjen må utbedres.

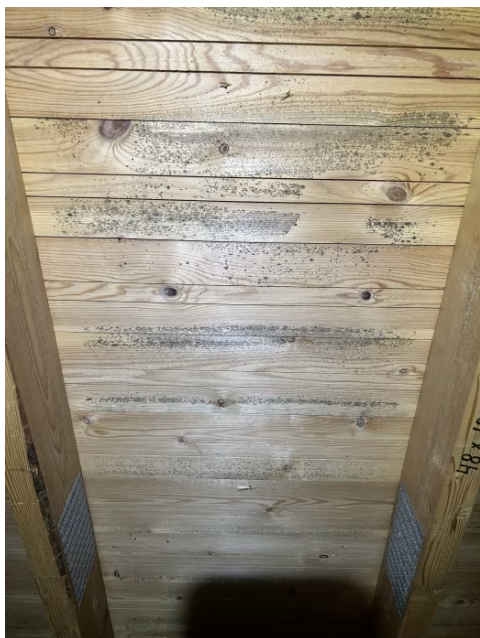
Svertesopp.

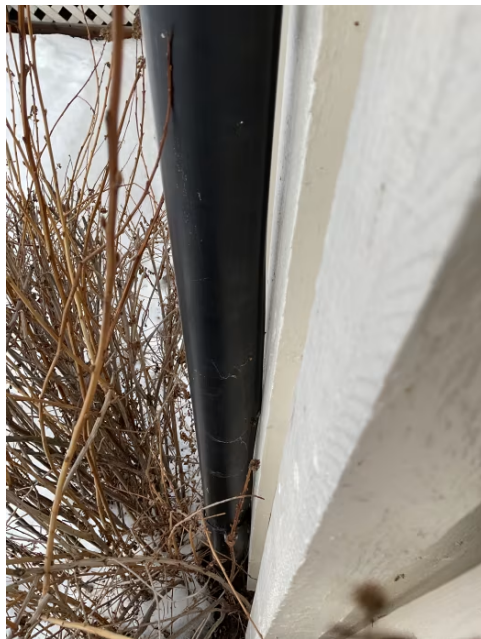
Det ble registrert buling/skade i nedløpsrør som er et symptom på frostspreng.

Frostspreg i nedløp.

Utbedring av skader må påregnes.

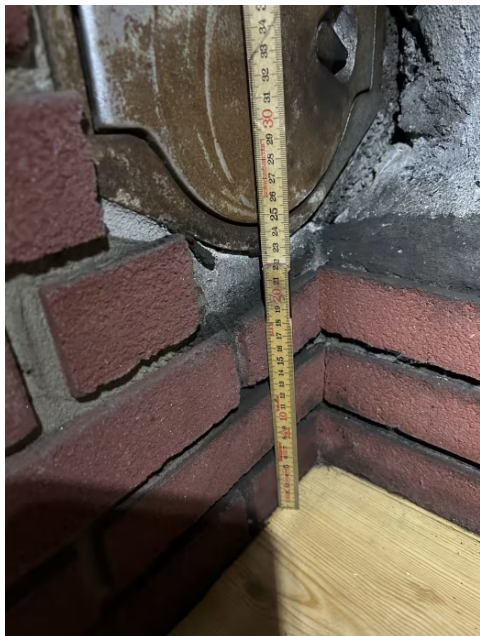
Avstand til brennbart ved sotluke.

Tiltak for å øke avstanden til brennbart materiale må utføres.

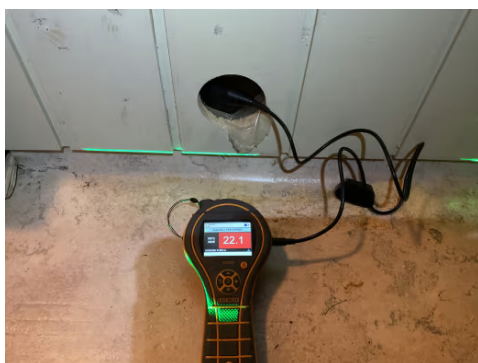
Hulltaking i tilstøtende rom.

Undersøkelsen viser fukt i konstruksjonen.

Påviste skader må utbedres. Ses i sammenheng med vaskerom.

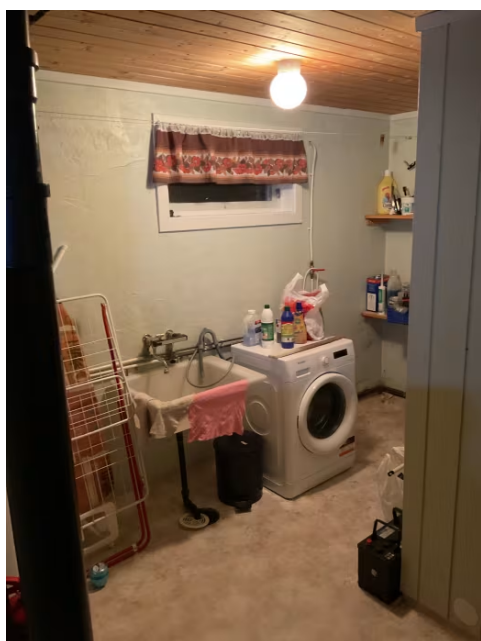
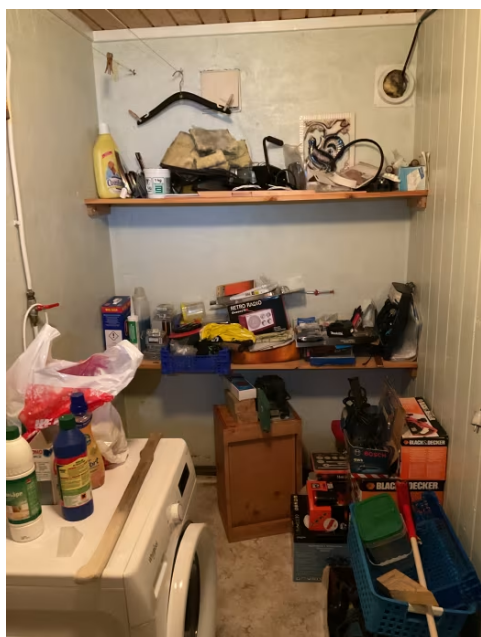
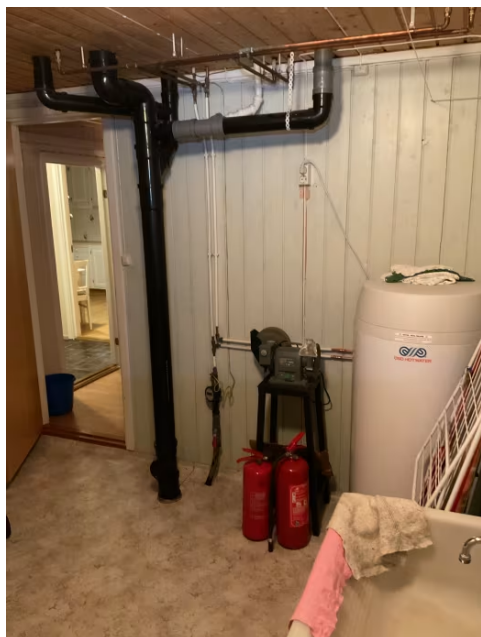
Vaskerom.

Det registreres løse skjøter i belegg / tapet.

Det registreres misfarging og skader i overflater.

Rommet har feil/skader og en oppgradering må påregnes.

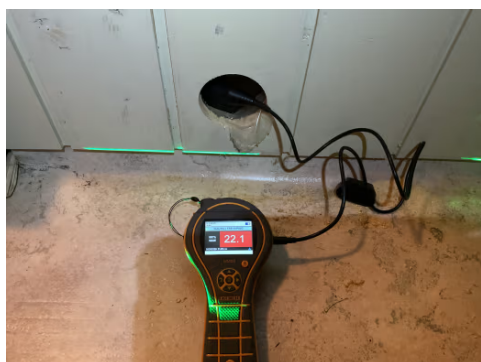
Hulltaking.

Undersøkelsen viser fukt i konstruksjonen.

Utbedring av fukt i konstruksjonen, ses i sammenheng med oppgradering av vaskerom.
