# Koselig hytte med solrik og usjenert beliggenhet, ca 960 moh. Turterreng.

# Tilstandsrapport

Befaringsdato: 08.07.2024

Rapportdato: 21.08.2024

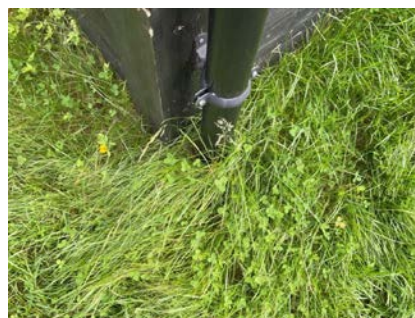
Takrennevann som ikke ledes bort fra bygget vil være med å oppfukte grunn rundt fundamentering og fundament. Kan føre til fuktopptrekk og økt bevegelse i grunn.

- Det bør lages system for bortledning av vann fra taknedløp ved grunnmur.
- Stigetrinn for feier må monteres.

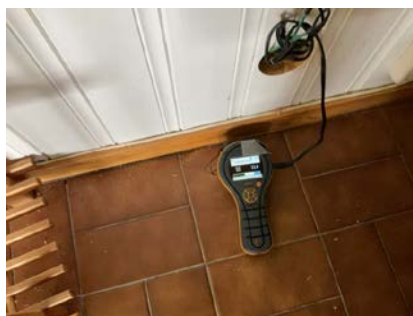
Det ble ikke registrert forhøyede fuktverdier i målinger i og rundt hyttedusj. Det er ikke registrert andre unormale forhold ved hulltakingspunkt. Det presiseres at hytta har stått tilnærmet ubrukt over tid, slik at det er en stund siden dusj er benyttet. Vann må uansett brukes med forsiktighet.

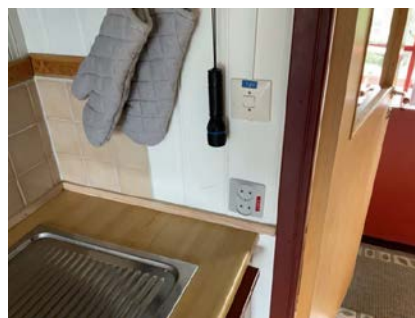
Anlegget fremstår som helt og uten synlige skader ved befaringsen. !2v anlegg er unntatt fra krav om faglært utførende og kontroll. Her er det også et mindre 230v anlegg med manglende dokumentasjon. Kontroll av dette anbefales.
