Om Teinvassåsvegen 541

Tilstandsrapport

Befaringsdato: 08.07.2024

Rapportdato: 21.08.2024

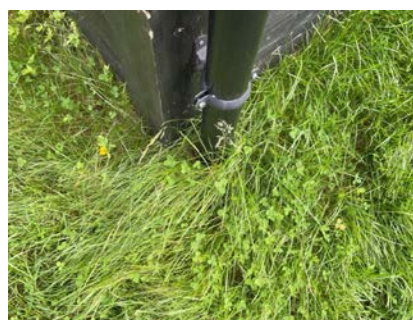
Takrennevann som ikke ledes bort fra bygget vil være med å oppfukte grunn rundt fundamentering og fundament. Kan føre til fuktopptrekk og økt bevegelse i grunn.

- Det bør lages system for bortledning av vann fra taknedløp ved grunnmur.
- Stigetrinn for feier må monteres.

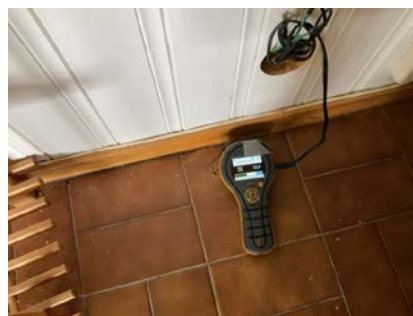
ETASJE > ROM MED HYTTEDUSJ

! TG 1 Tilliggende konstruksjoner våtrom

Det ble ikke registrert forhøyede fuktverdier i målinger i og rundt hyttedusj. Det er ikke registrert andre unormale forhold ved hulltakingspunkt. Det presiseres at hytta har stått tilnærmet ubrukt over tid, slik at det er en stund siden dusj er benyttet. Vann må uansett brukes med forsiktighet.

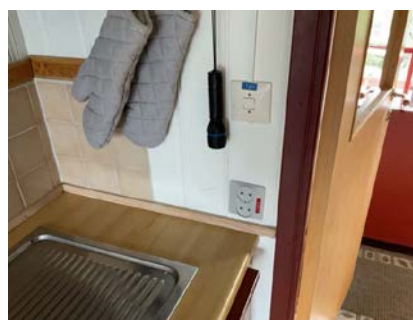
Anlegget fremstår som helt og uten synlige skader ved befaringen. !2v anlegg er unntatt fra krav om faglært utførende og kontroll. Her er det også et mindre 230v anlegg med manglende dokumentasjon. Kontroll av dette anbefales.
