# Tilstandsrapport

Boligbygg med flere boenheter

Schouterrassen 13, 0573 OSLO

Rapportdato: 23.03.2026

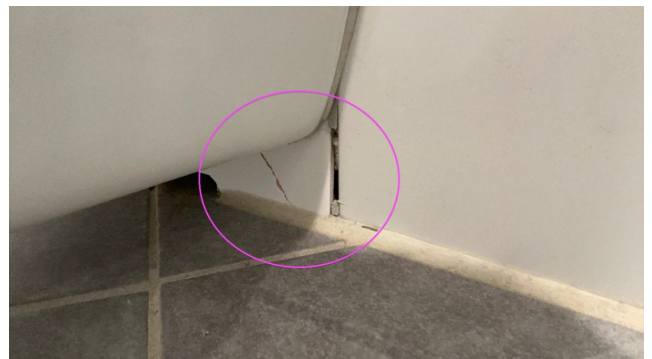
- Det er avvik:

Sprukket og løs flis.

Bytte av flis forutsetter at man får tak i samme type flis. Et annet moment er også faren for at man kan skade underliggende membran ved fjerning av ødelagt flis. Kontakt flislegger for eventuell utbedring. Det andre alternativet er å bare la flisen ligge som den er.

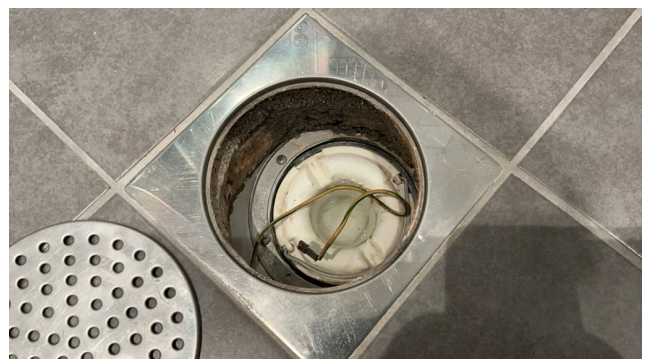
Sluk med klemring og synlig sveisemembran.

Sluk.

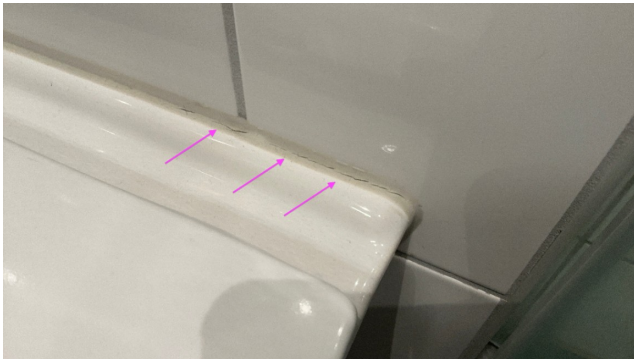
Sprukket silikonfuge som følge av løs toalettskål.

Skru til skålen. Erstatt silikonfugen med ny fuge. Kontakt rørlegger.

Ved manglende utbedring kan skålen løsne enda mer over tid.

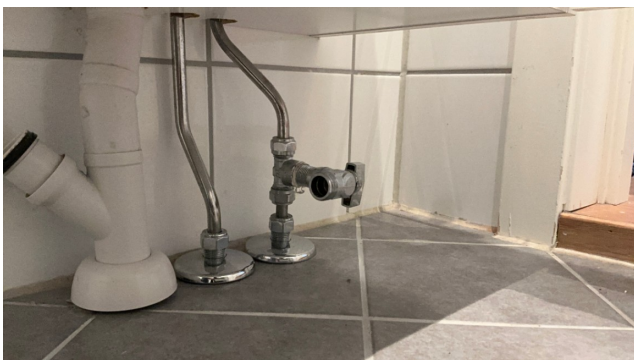
Opplegg for vaskemaskin.

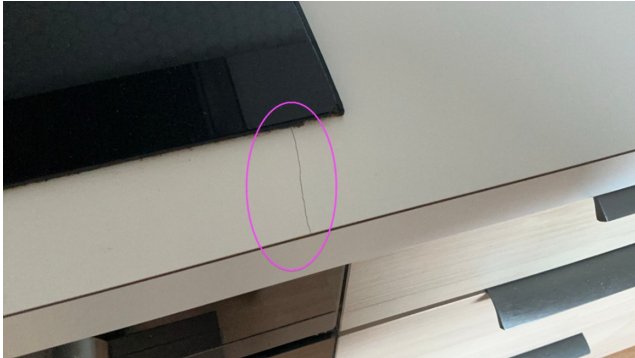
Liten sprekk i benkeplate.

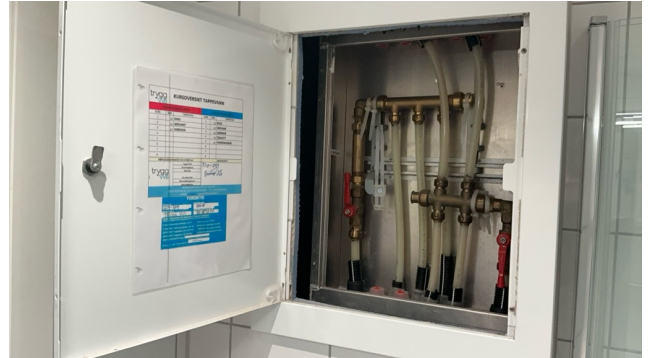
Bad: Rørskap med samlestokker og stoppekraner. Det er kursoverikt i skapet. Denne er datert 07.10.2019. Arbeidet er utført av Tryg VVS.

Rørskap på badet.

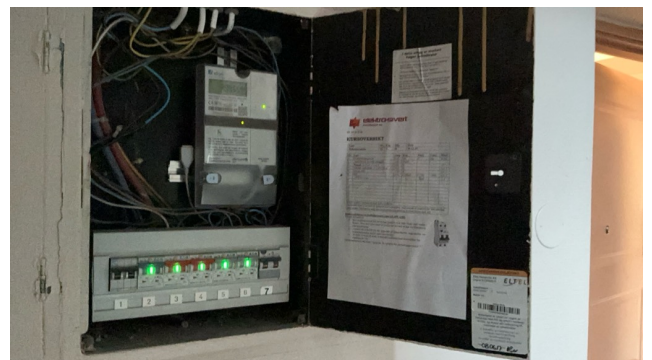
Sikringsskap.
