Fjellveien 26, 1963 FOSSER

**Velholdt, pen og innholdsrik  
enebolig - Solrik terrasse - Stor  
hage - Dobbelgarasje - Landlig og  
barnevennlig boområde.**

# Tilstandsrapport

Befaringsdato: 29.10.2025

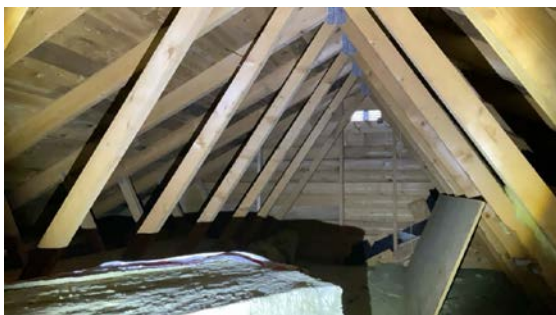
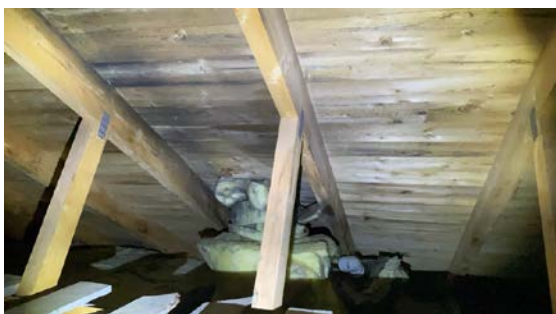
Vurdering av avvik: Det er avvik: Undertaket er misfarget. Ventilasjonsrør er avsluttet på loftet (trolig rør fra kloakklufteringen) og dette vil medføre kondensdannelse på loftet og undertaket er misfarget her. Det mangler vindsperre på gavlvegger som kan medføre at slagregn mm. vil trenge inn på loftet.

- Det er avvik:
- Undertaket er misfarget.

Det må gjøres tiltak for å lukke avviket.  
Ventilasjonsrør må føres ut av boligen igjennom yttertaket.  
Det bør etableres vindsperre på gavler.

Loft er konstruksjon som jevnlig må kontrolleres/besiktiges.

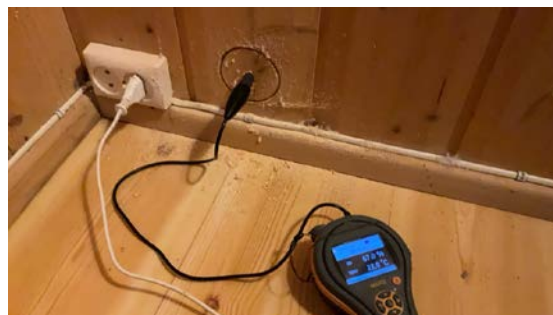
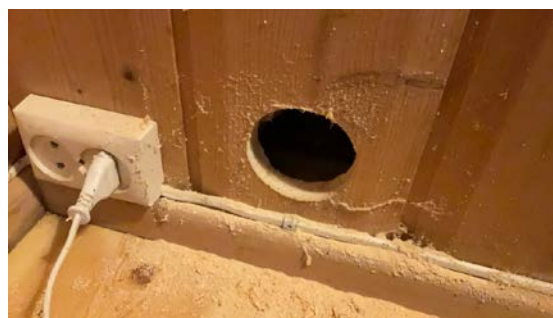
Innvendig > Rom Under Terreng: Punktet må sees i sammenheng med 'Drenering'. Kjellerstue har betonggulv med vinylbelegg og veggene har trepanel. Hulltaking er foretatt og det er påvist avvik i konstruksjonen.

Vurdering av avvik: Det er gjennom hulltaking påvist høyt fuktnivå inne i trekonstruksjonen i hulltakingen, men ikke påvist fuktskader i dette området. Høy luftfuktighet kan over tid føre til muggvekst eller sverting av materialer. Samtidig kan materialer og konstruksjoner bli ødelagt.

- Det påviste fuktnivå gir grunn til å overvåke konstruksjonen jevnlig for å se utvikling over tid, og eventuelt foreta tiltak for å unngå fuktskader.

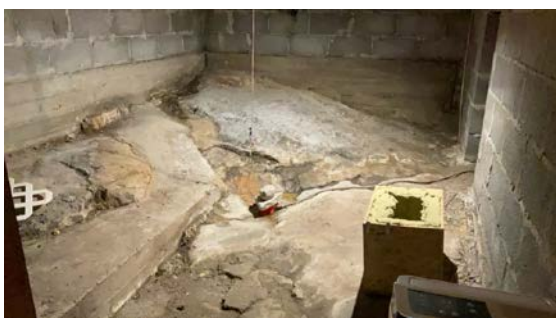
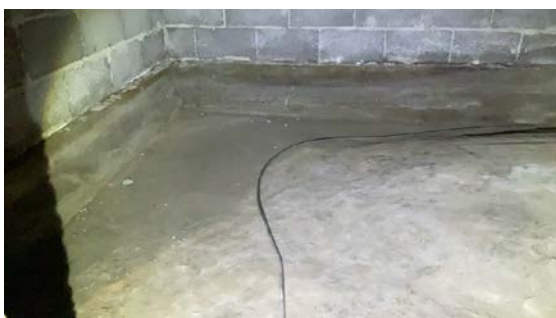
## ! TG 3 Kryp kjeller

Innvendig > Kryp kjeller: Bygningen har kryp kjeller under trebjelkelag og stubbegulv. Vurdering av avvik: Det er påvist synlig vann i kryp kjeller eller synlige tegn på innsig av vann i kryp kjeller. Vann fra terrenget følger fjellet inn i kryp kjelleren. Eier har installert pumpe for drenering av vannet i kryp kjelleren. Eier benytter avfukter for å hindre høy luftfuktighet. Høy luftfuktighet over tid vil føre til skader.

Bygningen har krypkjeller under trebjelkelag og stubbegulv.

Det må gjøres tiltak med fuktsikring for å hindre vanninntrengning i krypkjelleren.

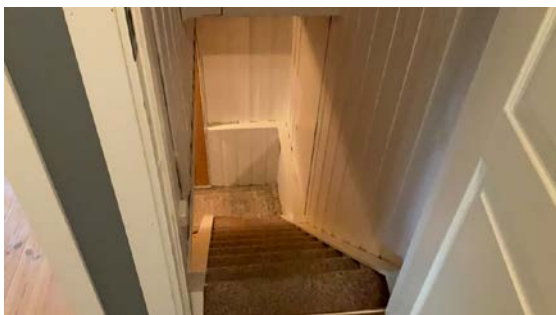
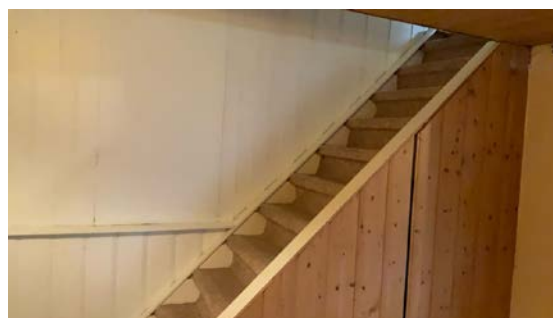
## TO 3 Innvendige trapper

Innvendig > Innvendige trapper: Rett malt tretrapp mellom etasjene. Vurdering av avvik: Det er ikke montert rekkverk. Det mangler håndløper på vegg i trappeløpet. Det er liten frihøyde i trappeløp. Trappen har enkel standard og skjevheter.

Rett malt tretrapp mellom etasjene.

- Det bør gjøres lokale tiltak.
- Håndløper må monteres på vegg for å tilfredsstille krav på byggetidspunktet.
- Rekkverk må monteres for å lukke avviket.

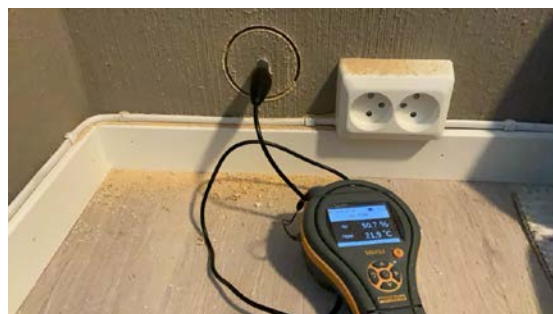
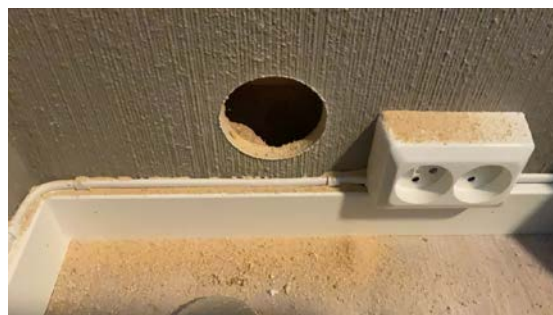
### 1 TG 0 Tilliggende konstruksjoner våtrom

Hulltaking er foretatt uten å påvise unormale forhold.  
Hulltaking ble foretatt i vegg fra soverom mot våt sone bad. Det ble målt relativ luftfuktighet i vegg, det ble målt med stikkelektroder i treverk og det ble gjort visuell inspeksjon. Det ble ved målinger og visuell inspeksjon ikke påvist tegn på fuktskader.

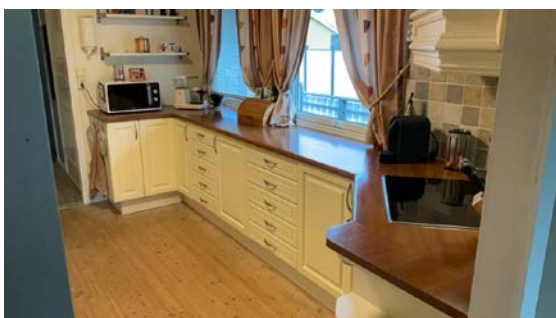
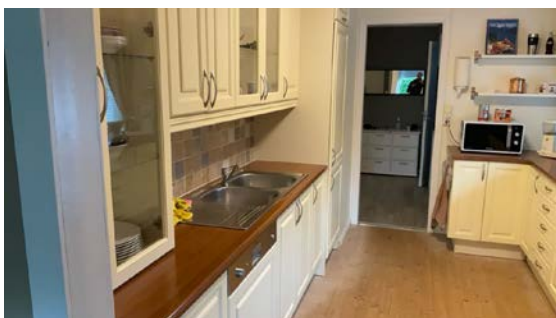
## 1. ETASJE > KJØKKEN

Innredningen er fra 2005 iht. eier.

Innredningen har normalt god standard og normal slitasje. Stedvis slitasjemerker/løs folie som er vurdert som normal slitasje/mindre avvik.
