Fjellveien 26, 1963 FOSSER

**Velholdt, pen og innholdsrik  
enebolig - Solrik terrasse - Stor  
hage - Dobbelgarasje - Landlig og  
barnevennlig boområde.**

**Salgsobjekt:** Enebolig  
**Eierform:** Eiet  
**Byggeår:** 1976  
**BRA-i/BRA Total** 147/178 kvm  
**Tomtstr.:** 1218.7 m<sup>2</sup>  
**Soverom:** 3  
**Gnr./bnr.** Gnr. 58, bnr. 43  
**Oppdragsnr.:** 1105250108

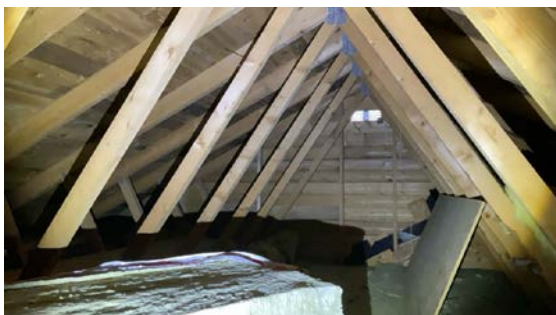
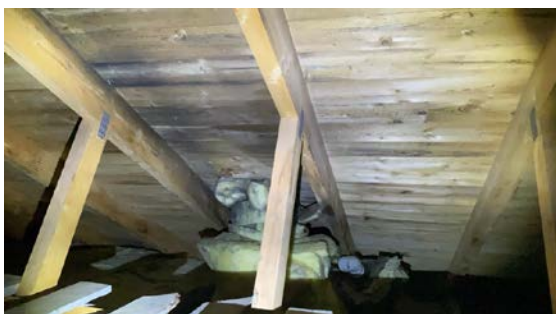
Vurdering av avvik: Det er avvik: Undertaket er misfarget. Ventilasjonsrør er avsluttet på loftet (trolig rør fra kloakklufteringen) og dette vil medføre kondensdannelse på loftet og undertaket er misfarget her. Det mangler vindsperre på gavlvegger som kan medføre at slagregn mm. vil trenge inn på loftet.

Det må gjøres tiltak for å lukke avviket.  
Ventilasjonsrør må føres ut av boligen igjennom yttertaket.  
Det bør etableres vindsperre på gavler.

Loft er konstruksjon som jevnlig må kontrolleres/besiktiges.

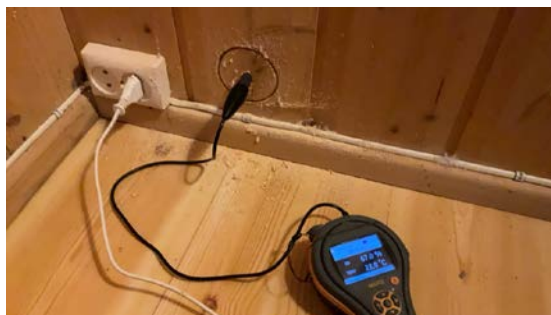
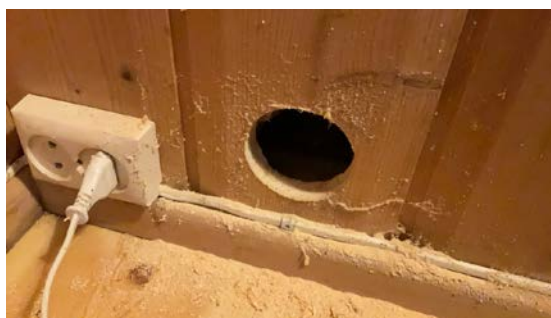
Vurdering av avvik: Det er gjennom hulltaking påvist høyt fuktnivå inne i trekonstruksjonen i hulltakingen, men ikke påvist fuktskader i dette området. Høy luftfuktighet kan over tid føre til muggvekst eller sverting av materialer. Samtidig kan materialer og konstruksjoner bli ødelagt.

- Det påviste fuktnivå gir grunn til å overvåke konstruksjonen jevnlig for å se utvikling over tid, og eventuelt foreta tiltak for å unngå fuktskader.

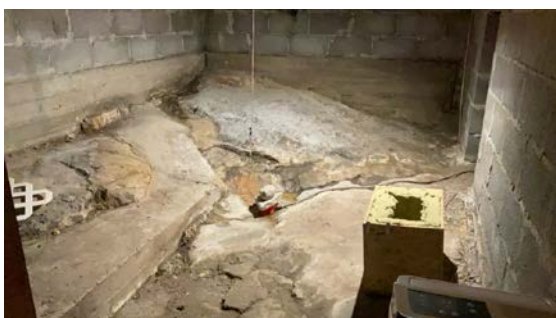
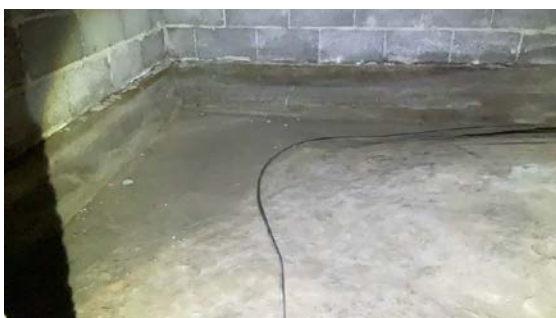
## ! TG 3 Kryp Kjeller

Innvendig > Kryp kjeller: Bygningen har kryp kjeller under trebjelkelag og stubbegulv. Vurdering av avvik: Det er påvist synlig vann i kryp kjeller eller synlige tegn på innsig av vann i kryp kjeller. Vann fra terrenget følger fjellet inn i kryp kjelleren. Eier har installert pumpe for drenering av vannet i kryp kjelleren. Eier benytter avfukter for å hindre høy luftfuktighet. Høy luftfuktighet over tid vil føre til skader.

Bygningen har krypkjeller under trebjelkelag og stubbegulv.

Det må gjøres tiltak med fuktsikring for å hindre vanninntrengning i krypkjelleren.

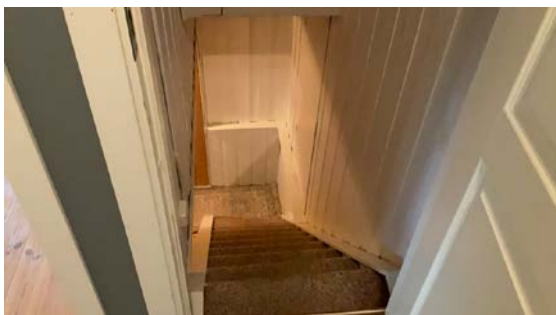
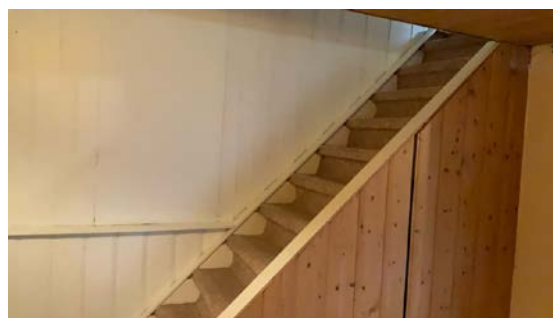
## TO 3 Innvendige trapper

Innvendig > Innvendige trapper: Rett malt tretrapp mellom etasjene. Vurdering av avvik: Det er ikke montert rekkverk. Det mangler håndløper på vegg i trappeløpet. Det er liten frihøyde i trappeløp. Trappen har enkel standard og skjevheter.

Rett malt tretrapp mellom etasjene.

- Det bør gjøres lokale tiltak.
- Håndløper må monteres på vegg for å tilfredsstille krav på byggetidspunktet.
- Rekkverk må monteres for å lukke avviket.
