# Tilstandsrapport

Tomannsbolig

Grendehusvegen 39, 1929 AULI

Befaringsdato: 30.07.2025

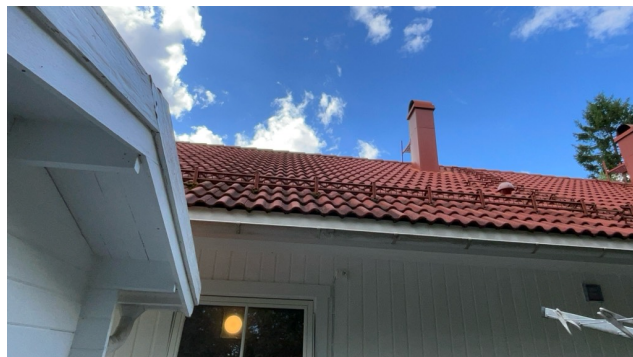
Besiktigelse av taktekke.

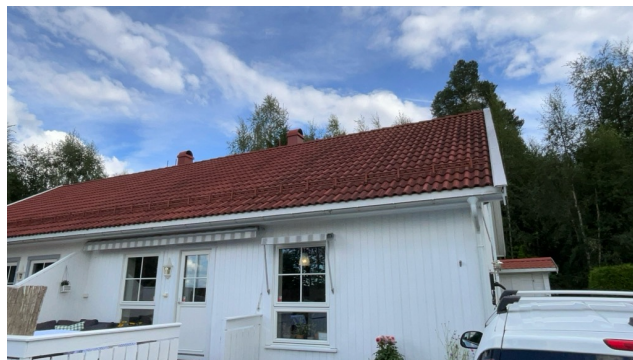
Besiktigelse av taktekke.

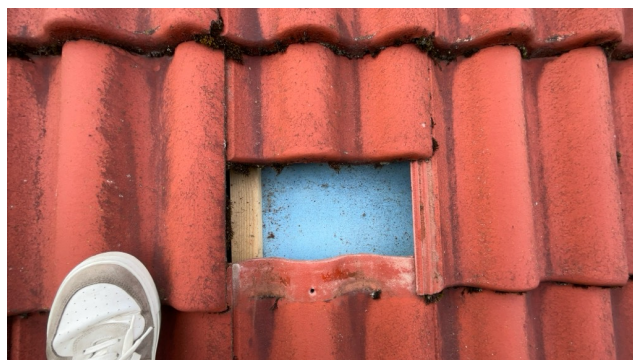
Kontroll av undertak.

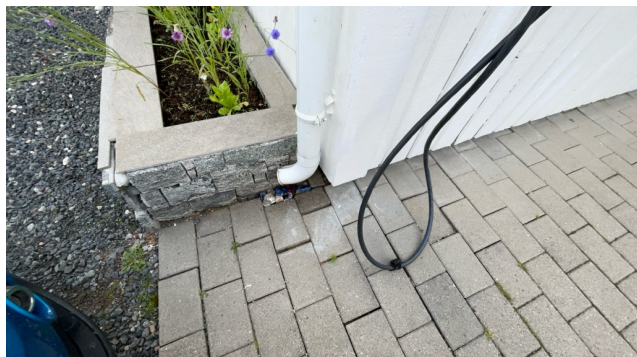
Nedløp bør føres ned i grunn og bort fra boligen.

- Det bør lages system for bortledning av vann fra taknedløp ved grunnmur.

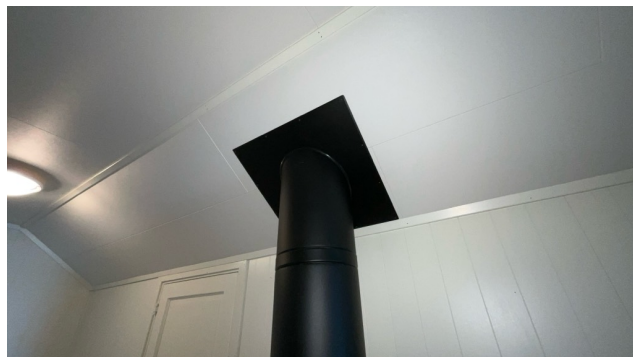
Kontroll rundt pipeløp. Ingen synlige lekkasjer på befaringsdagen.

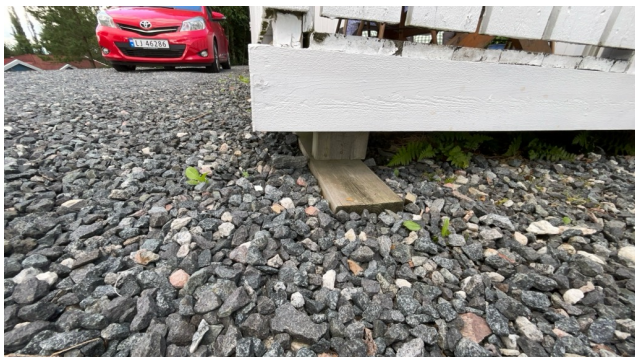
Noe ufagmessig utførelser på fundamenter.

Justering/oppretting av terrassen er normal å forventet på sikt med tanke på størrelse og vekt.

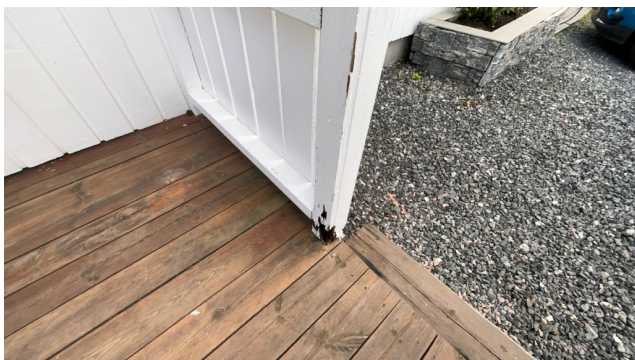
Noe råteskader på rekkverk.

- Det er påvist fukt-/råteskader i konstruksjonen.

Synlige råteskader.

- Råteskadede konstruksjoner må skiftes ut.

Kostnadsestimat: 10 000 - 50 000

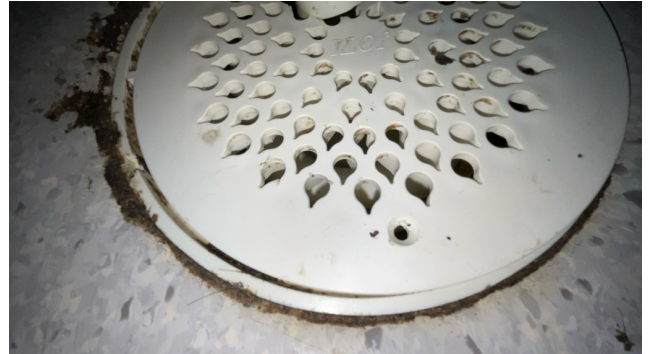
Det er plastsluk og synlig vinylbelegg som tettesjikt.

Kontroll av sluk.

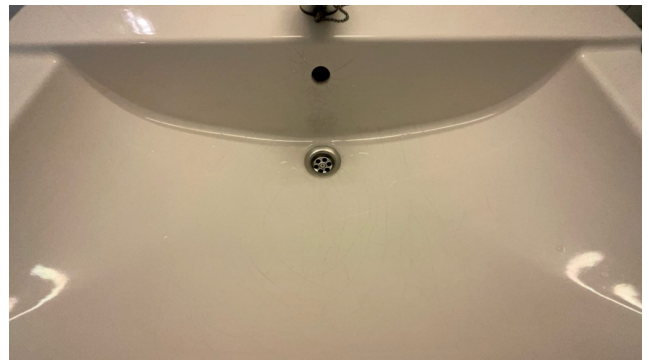
- Det er påvist skader på innredning.

Mindre riss på servant.

- Lokal utbedring må utføres.

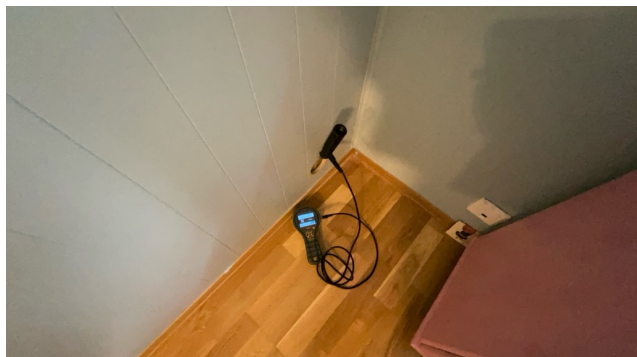
Hulltaking er foretatt uten å påvise unormale forhold. Hulltaking er foretatt ved/i Soverom.

Utført hulltaking.

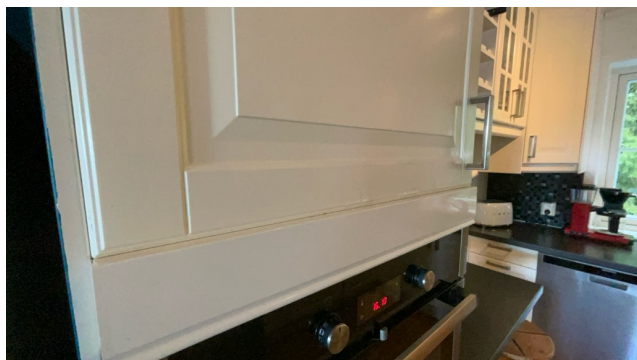
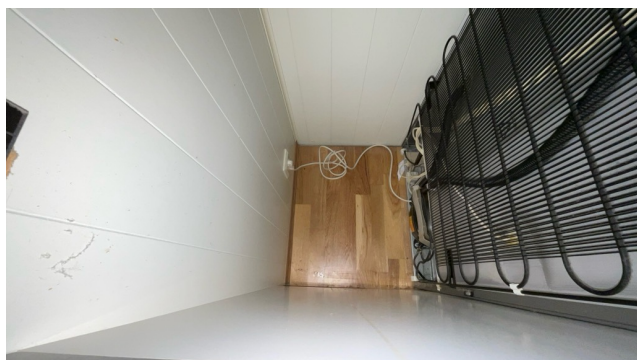
kjøkkeninnredning fra byggeår med hvite/slette fronter, laminat benkeplate med nedfelt benkebeslag og ett-greps blandebatteri. Integreert ovn, induksjonstopp og mekanisk avtrekk fra ventilator. Komfyrvakt. Kjøkken vurderes å være i tilfredsstillende funksjonell stand og ingen unormale fuktverdier ble påvist i utsatte soner.

Lokale utbedringer er påregnelig på sikt.

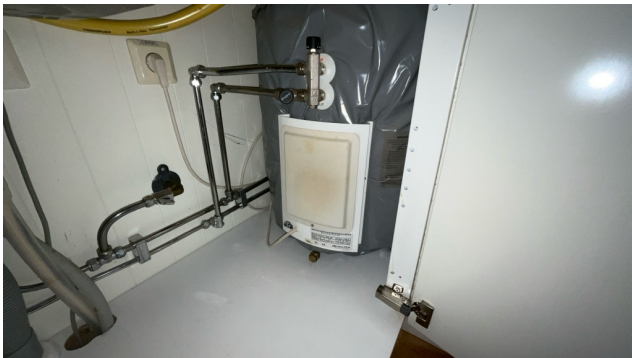
Det er påvist avvik i den elektriske tilkoblingen av varmtvannstanken.

Besiktigelse av bereder.

Det bør etableres fast strømtilkobling med bryter på bereder grunnet branntilfyll i stikkontakt kan oppstå. Bereder er for øvrig normalt fungerende.

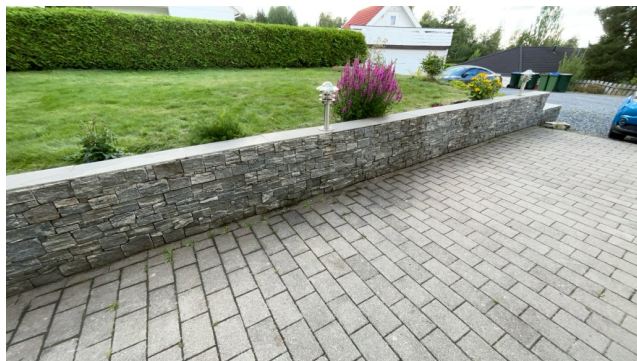
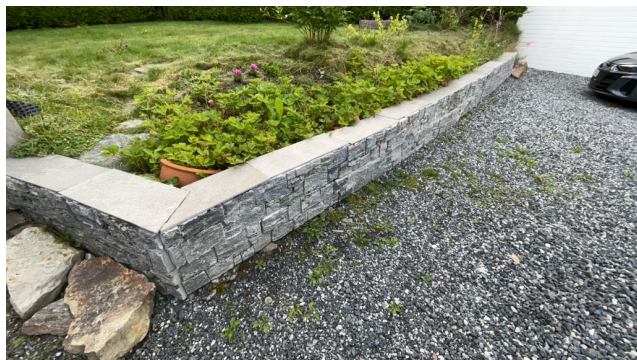
- Det er registrert skråriss som er symptom på setninger.

Besiktigelse av støttemur.

Utbedringer av støttemur er påregnelig på kort sikt og tilfaller ny eier.

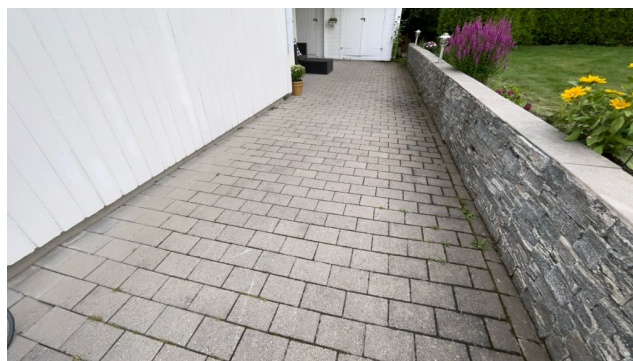
Det er påvist dårlig fall eller flatt terreng inn mot grunnmur og dermed muligheter for større vannansamlinger.

- Det bør foretas terrengjusteringer.

Utbedringer/omlegging av belegningsstein er påregnelig og tilfaller ny eier.
