# Bygdavegen 5 4130 HJELMELAND

## Tilstandsrapport Eierskifte

Boligtype: Enebolig

Byggeår: 1918

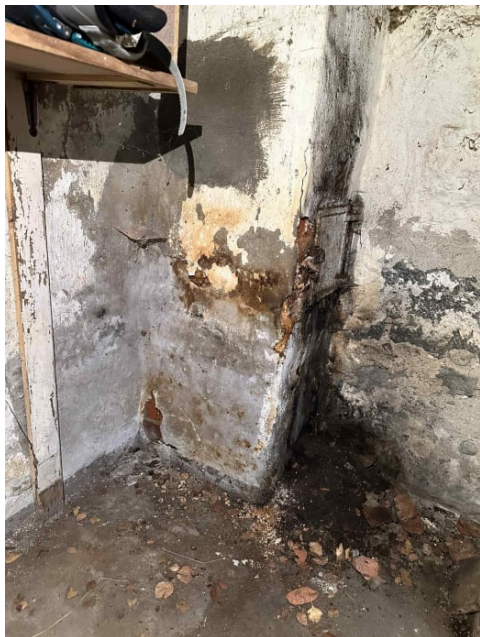
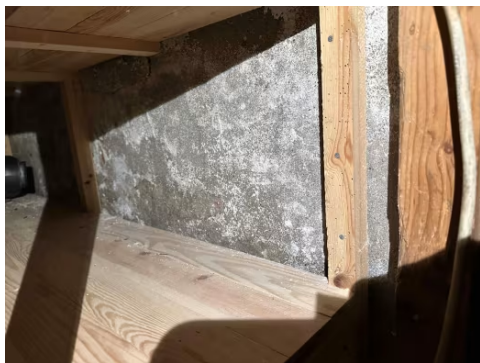
## 7.1 Drenering

Det registreres salt / kalkutslag på innvendig grunnmursflater som indikerer fukttransport gjennom grunnmuren.

Anbefaler å etablere ny drenering og grunnmursplast.

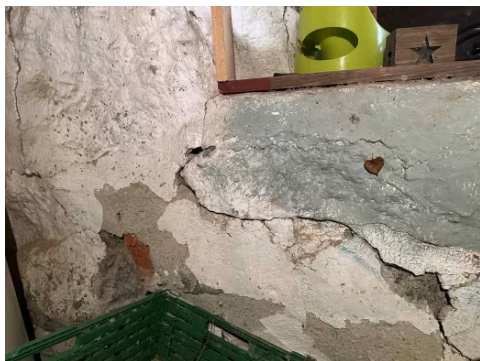
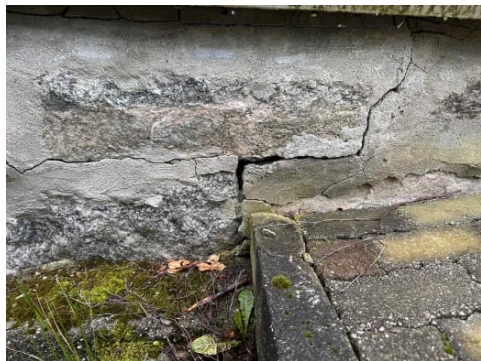
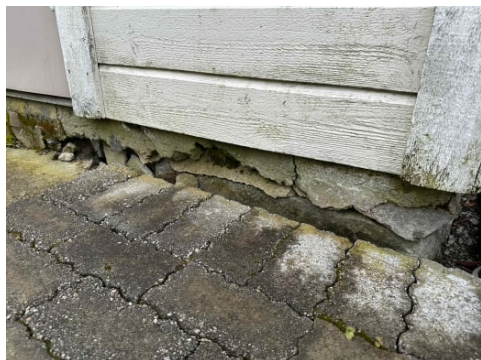
## 7.2 Grunnmur og fundament

Grunnmuren har skader / sprekker.

Det anbefales å foreta en gjenpussing av sprekker i grunnmur, slik at forholdet kan observeres over tid, med tanke på om dette er under utvikling eller er stabilt.

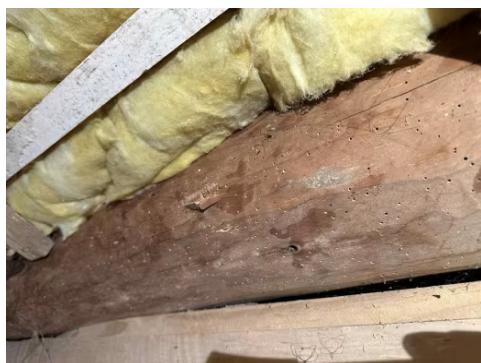
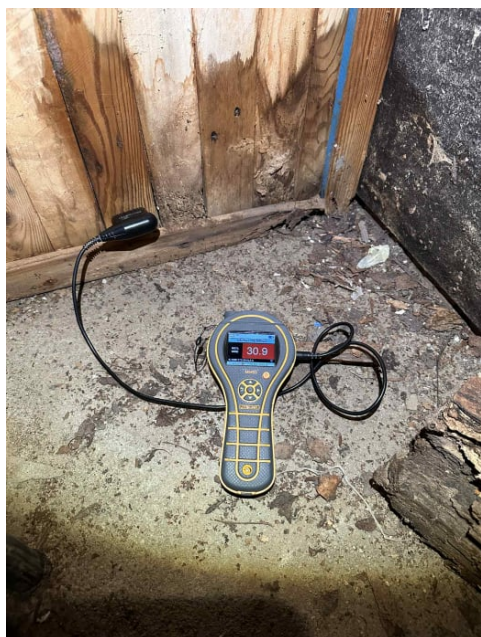
## 7.3 Rom under terreng

Ved fuktmåling i treverk, måles et fuktinnhold som er over faregrensen for utvikling av skader, råteskader og tegn etter borebiller.

Alt av organiske materialer mot murflater bør fjernes. Bedre ventilering bør etableres. Eventuell ny oppbygging kan vurderes etter utbedring av drenering. Anbefaler også ytterligere undersøkelser av borebiller, om disse er aktive eller om dette er gamle forhold.

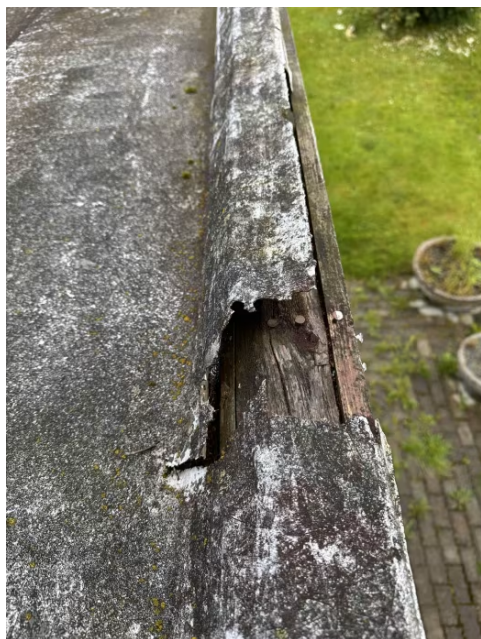
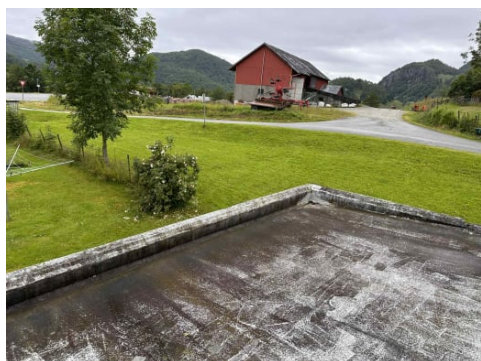
## 7.4 Balkong, terrasse, platting

| Det registreres slitte overflater, sprekker i glassfiber / tekking og manglende rekkverk. | |

Anbefaler å legge ny tekking og etablere rekkverk på balkong.

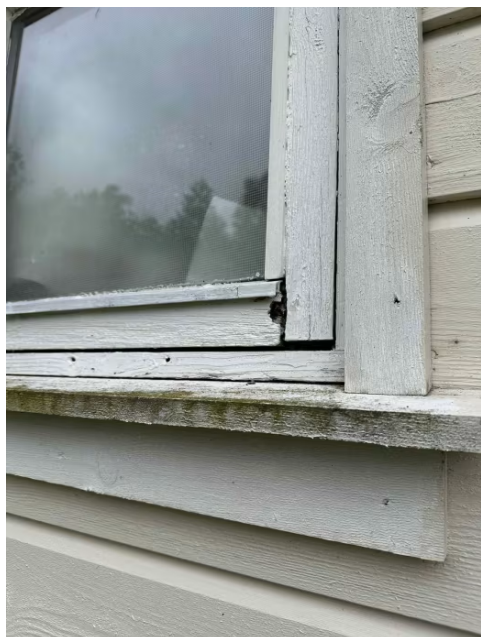
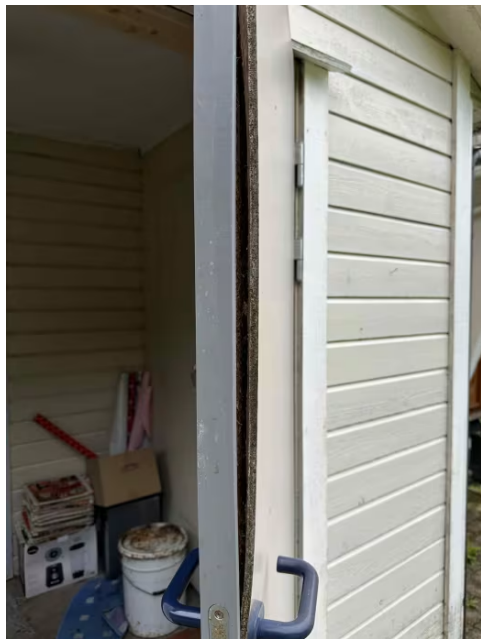
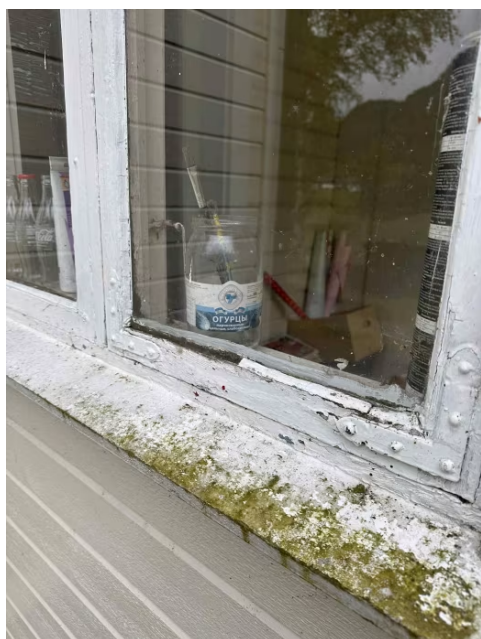
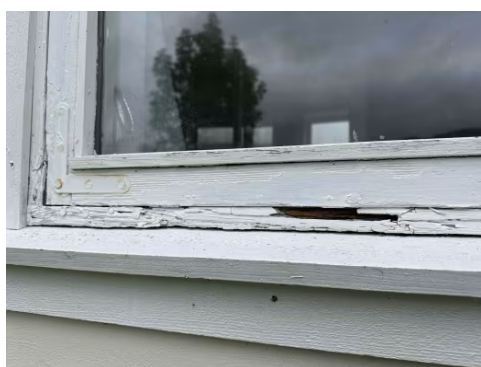
## 7.5 Vinduer og dører

Det registreres punktert glass i vindu på bad, råteskader i kjellerdør, vinduskarmer på bad, toalettrom, vindfang og soverom mot Øst 1 etg. Værslitte karmer og tegn etter innvendig kondens.

Anbefaler å bytte samtlige vinduer / dører utenom, vinduer i stue 2 etg. mot Øst og på begge soverom 2 etg.

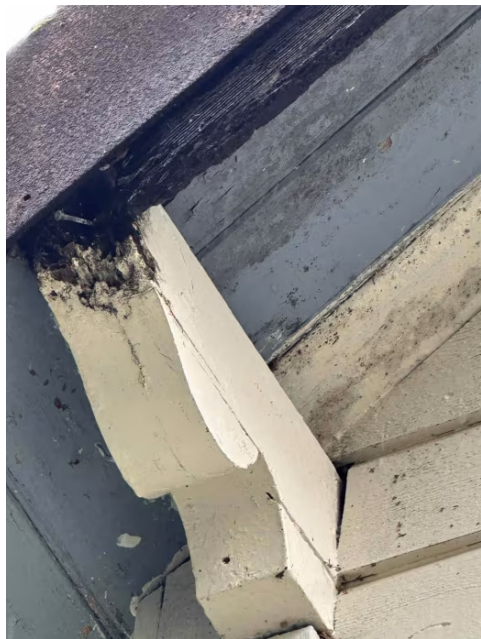
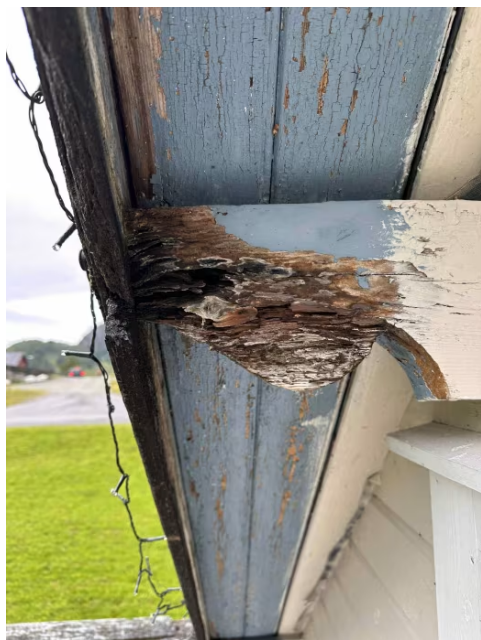
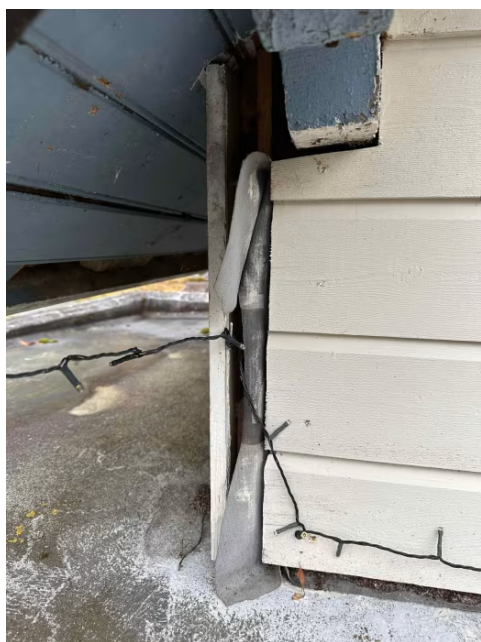
## 7.6 Yttervegger

| Det registreres stedvis manglende kledningsbord, dårlig lufting, råteskader og slitte overflater i trekledning. | |

| Anbefaler å montere manglende kledningsbord, utbedre lufting mellom veggkonstruksjon og kledning, bytte treverk med råteskader og overflatebehandle slitte overflater. | |

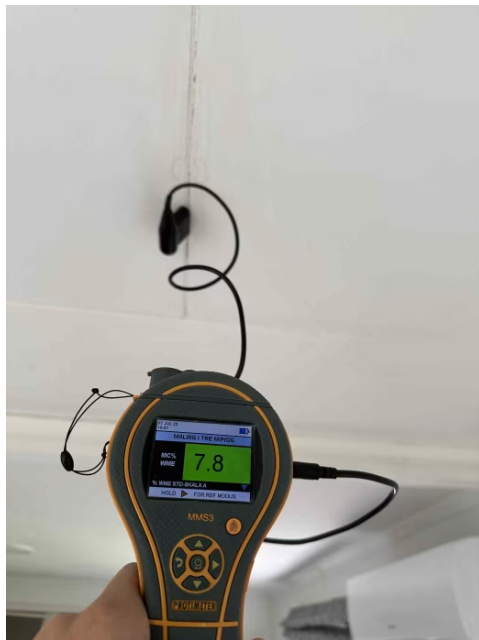
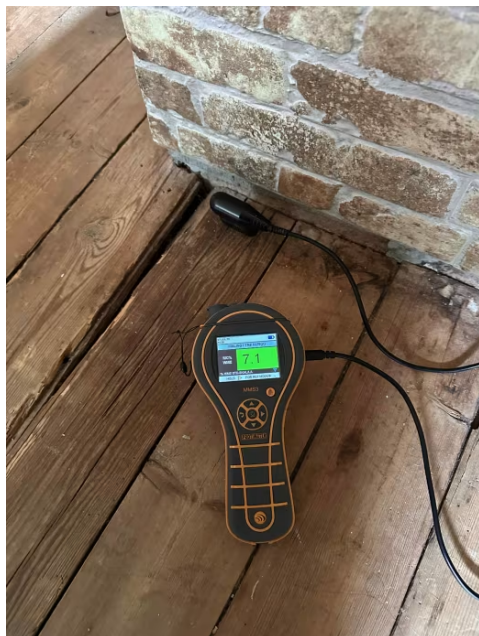
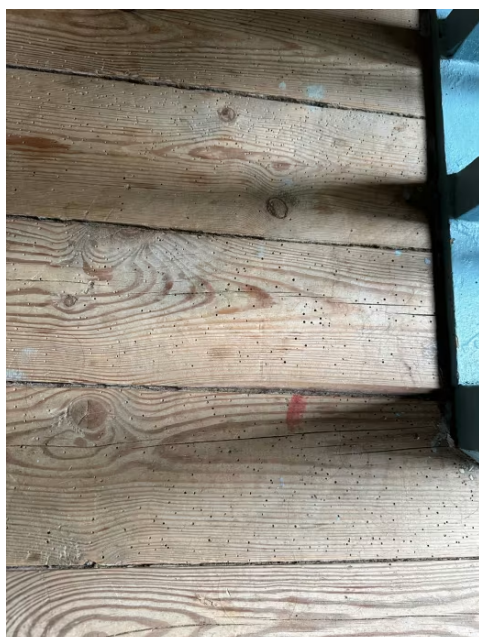
## 7.7 Loft (konstruksjonsoppbygging)

| Med bruk av fuktmåler, måles ingen fukt i området rundt fuktmerkene v/ takgjennomføring til pipe og i stue 1 etg. mot Vest. Det registreres tegn etter borebiller. | |

| Anbefaler ytterligere undersøkelser av borebiller og fuktmerker om dette er gamle forhold, eller om det må gjøres tiltak. | |

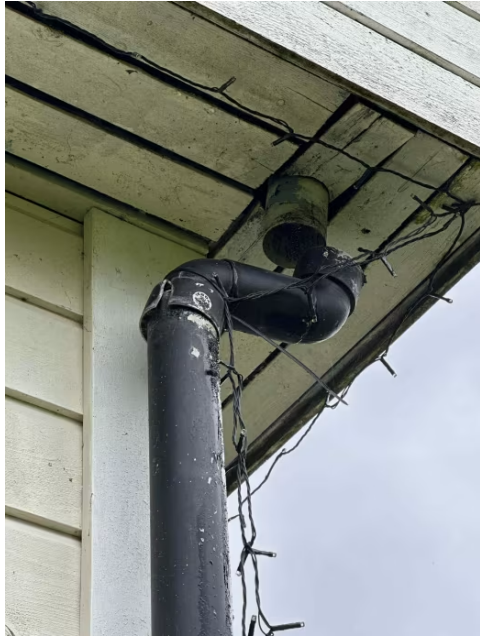
## 7.8 Renner og nedløp

Det registreres nedbøy / skjevheter i takrenner og manglende tilkobling av nedløpsrør mot Sør.

Anbefaler å koble sammen nedløpsrør mot Sør, ellers bør utskiftning bør sees i sammenheng med en utskifting av taktekking.

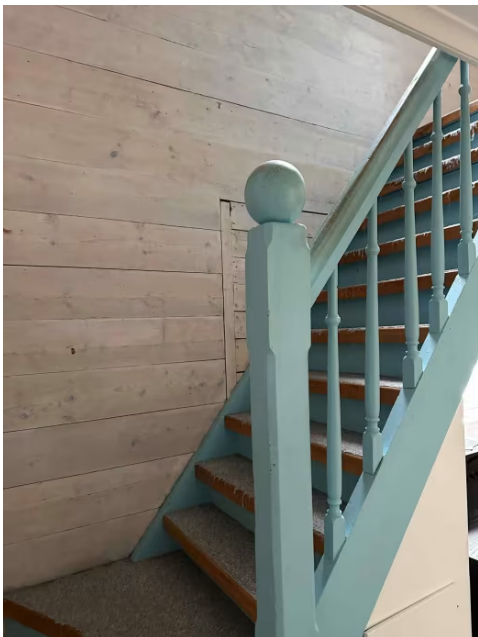
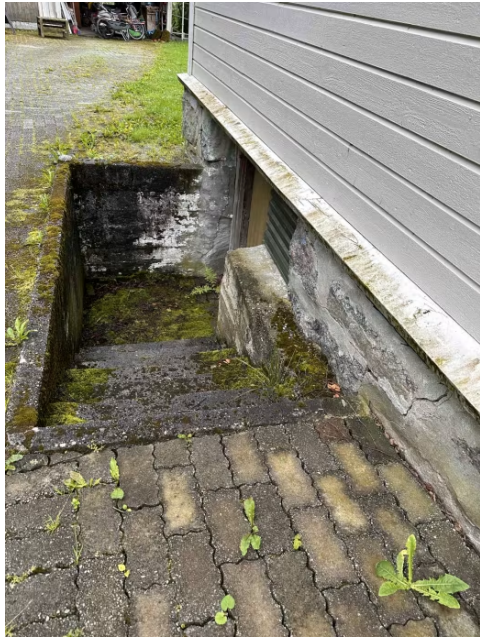
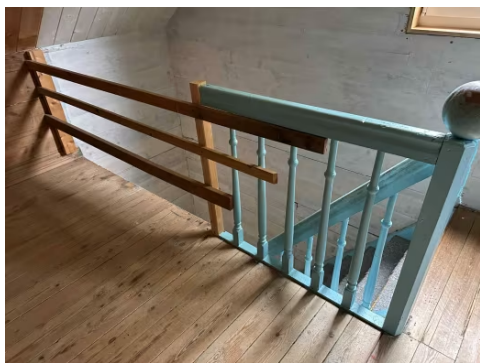
## 7.17 Trapp

Det registreres manglende rekkverk i kjellertrapp, manglende håndløpere langs vegg i begge trapper, rekkverk på innvendig trapp er målt til 70 cm. og det er åpninger i rekkverk på over 10 cm.

| Anbefaler å montere manglende rekkverk, håndløper langs vegg, høyne rekkverk til minimum 90 cm. og minske avtanden i rekkverk til max 10 cm. | |

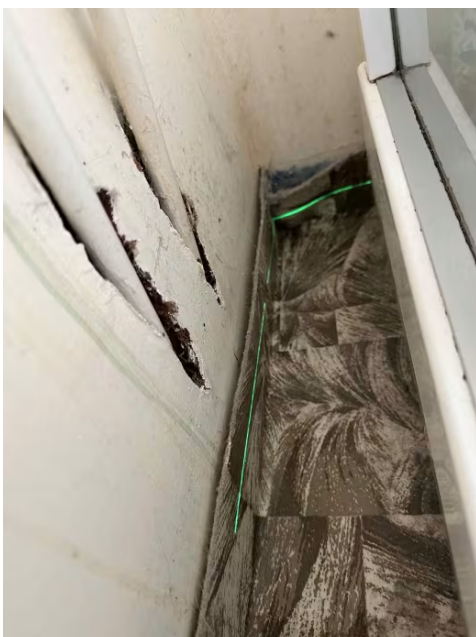
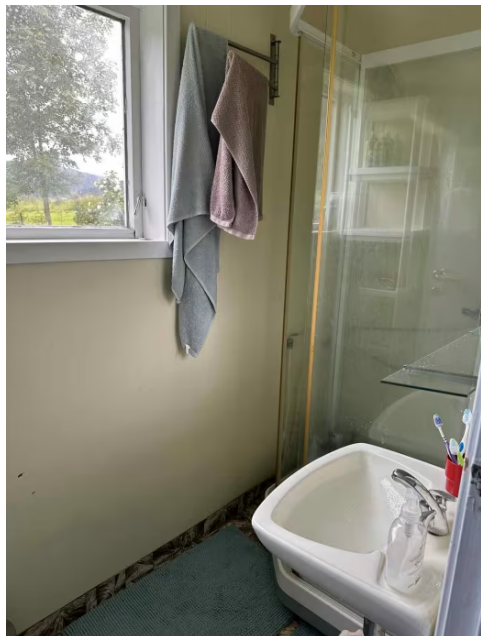
## 7.24 Våtrom: Bad

TG-3 pga. Manglende fall på gulv, manglende tettesjikt på vegger, løs oppbrett på gulvbelegg, åpne rørgjennomføringer i vegg og manglende mekanisk avtrekk.

| <b>Det er behov for totalrenovering av våtrommet!</b> | |

| Anbefaler renovering av bad med ny slukløsning, flyte tilstrekkelig fall til sluk, nytt tettesjikt i våtsoner, ny baderomsinnredning og montere mekanisk avtrekk. | |
