Tilstandsrapport

Boligbygg med flere boenheter
-

Sam Eydes gate 185C, 3660 RJUKAN
-

Befaringsdato: 18.08.2024

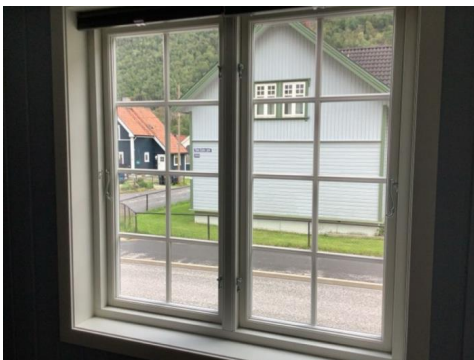
TG 1 Vinduer

Bygningen har malte trevinduer med 2-lags glass.

Årstall: 2021 Kilde: Eier

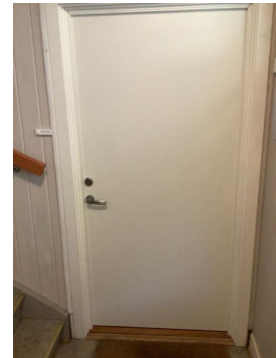
TG 1 Dører

Bygningen har malt hovedytterdør.

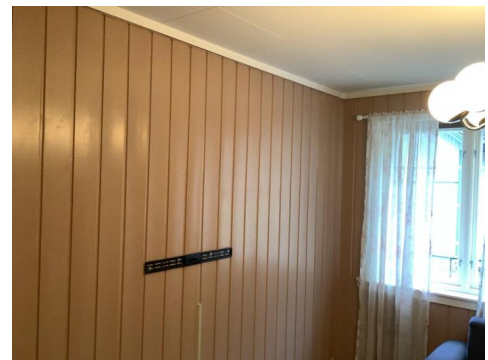
TG 1 Overflater

Innvendig er det gulv av laminat.
Veggene har trepanel og malte plater.
Innvendige tak har malte plater og trepanel.

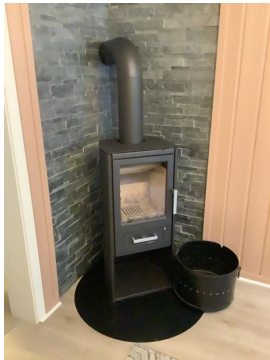
TG 1 Pipe og ildsted

Boligen har mursteinspipe og vedovn.

Årstall: 2021 Kilde: Eier

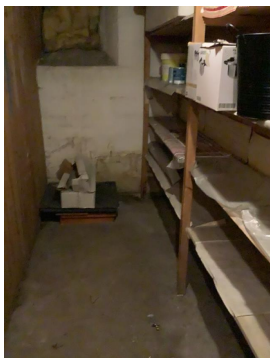
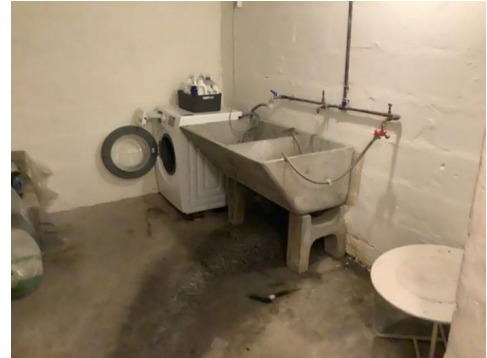
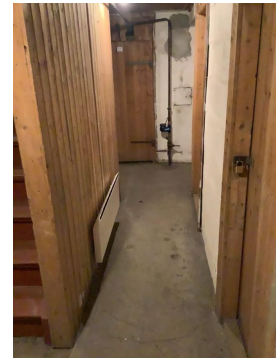
TG 2 Rom Under Terreng

Gulvet er av betong. Veggene har panel og betong/mur. Hulltaking er ikke foretatt da det ikke er fysisk mulig pga tilliggende konstruksjoner.

- Det er påvist indikasjoner på noe fuktgjennomtrenging inn i kjellermur.

- Det påviste fuktnivå gir grunn til å overvåke konstruksjonen jevnlig for å se utvikling over tid, og eventuelt foreta tiltak for å unngå fuktskader.

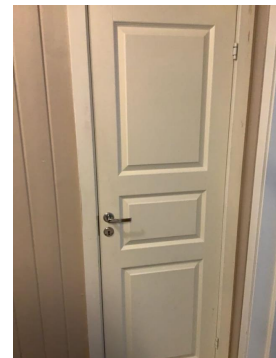
TG 1 Innvendige dører

Innvendig har boligen malte fyllingsdører.

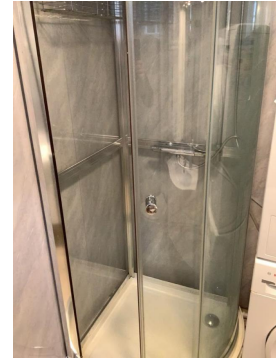
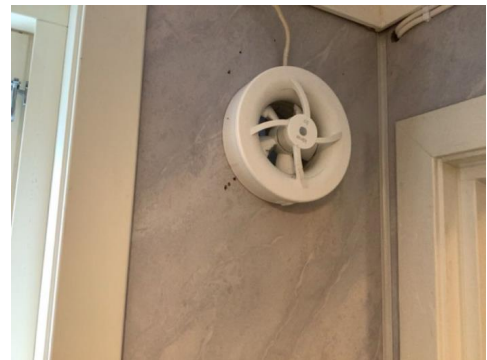
TG 3 Generell

- Våtrommet må oppgraderes for å tåle normal bruk etter dagens krav.

En må forvente generell oppgradering av våtrommets tettesjikt/membran for at våtrommet skal tåle en normal bruk etter dagens krav (tett våtsone). En samlet TG 3 for rommet er satt med bakgrunn i alder og manglende tetthet i våtsonen på rommet. Det er ikke behov for å gjennomføre en detaljert tilstandsanalyse, etter standardens krav.

- Våtrommet må totalrenoveres. Alle forhold med tettesjikt, våtsone, sluk m.m. må dokumenteres.

Kostnadsestimat: 100 000 - 300 000

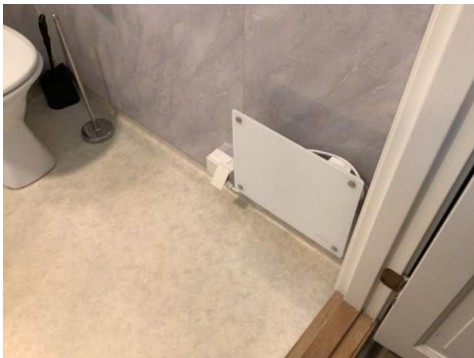
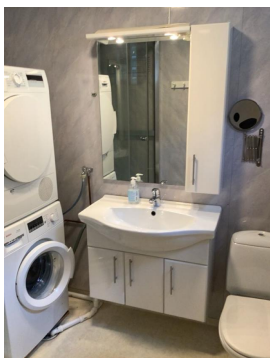
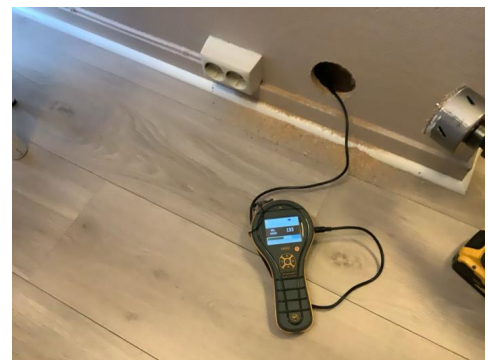
TG 1 Tilliggende konstruksjoner våtrom

Hulltaking er foretatt uten å påvise unormale forhold.
Hulltaking er foretatt i vegg fra kjøkken mot bad.

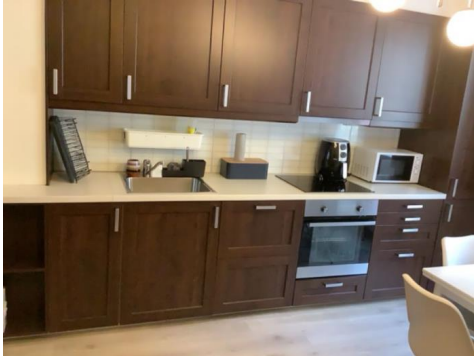
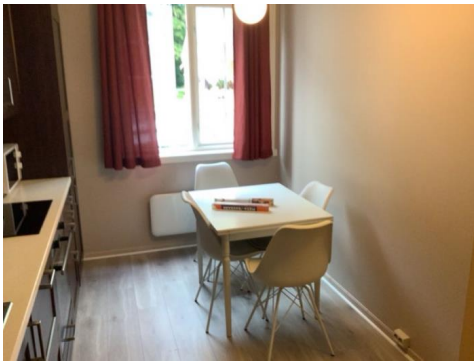
TG 1 Overflater og innredning

Kjøkkenet har innredning med profilerte fronter. Benkeplaten er av laminat.

Det er kjøll/fryseskap, oppvaskmaskin, platetopp og stekeovn.

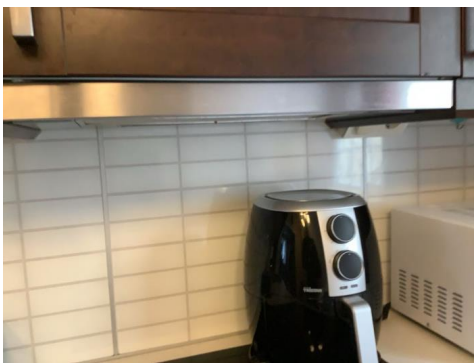
! TG 1 Avtrekk

Det er kjøkkenventilator med avtrekk ut.

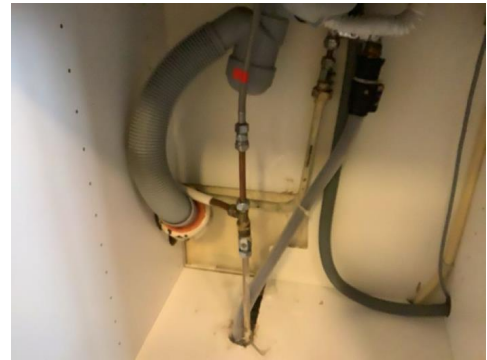
! TG 2 Vannledninger

Innvendige vannledninger er av kobber med plastkappe.

- Mer enn halvparten av forventet brukstid er passert på innvendige vannledninger.

- Det er ikke behov for utbedringstiltak siden anlegget fungerer i dag, men ut ifra alder kan skader plutselig oppstå på eldre anlegg.

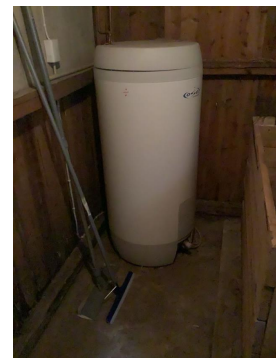
! TG 1 Varmtvannstank

Varmtvannstanken er på ca. 200 liter og deles med nabo i 2.etg.

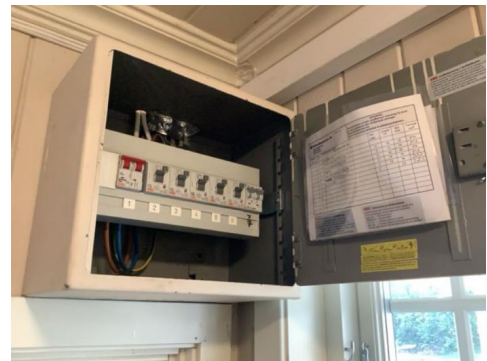
! TG 2 Elektrisk anlegg

Sikringskap med automatsikringer og åpen elektrisk forlegning på vegg.

Det er en del eldre kabler i leiligheten som bør sjekkes av fagperson.

Kostnadsestimat: 10 000 - 50 000
