# Tilstandsrapport

Enebolig

Åsevegen 2, 4480 KVINESDAL

Befaringsdato: 21.05.2025

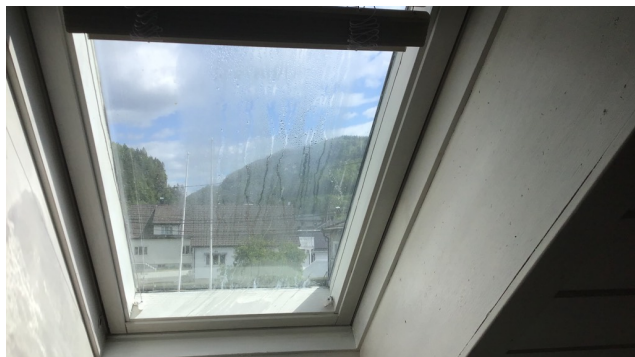
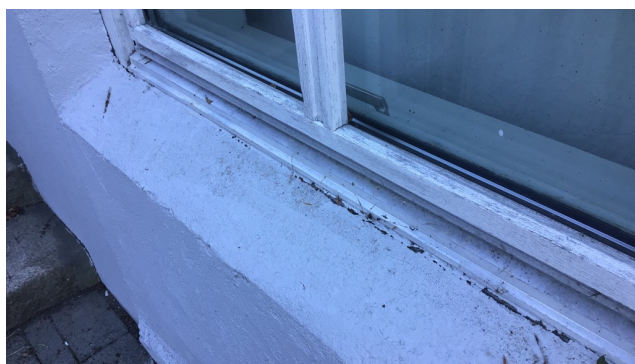
- Det er avvik:
  - Det er påvist tegn på innvendig kondensering av takvindu på loft
  - Vinduer har varierende tilstand. Generelt fremstår vinduene med alderstegn og værslitasje og har vedlikeholdsbehov.
  - På kjellervinduer i mur er det ikke sålebeslag under vinduer. Dette kan påføre vinduene store fukt belastninger ved opptrekk av fukt via mur, som videre kan medføre fuktskader på vinduskarmer

- Tiltak:
  - Det må gjøres tiltak på takvindu på loft.
  - Det bør gjøres tiltak på kjellervinduer i mur
  - Ellers normalt vedlikehold på grunn av alder/slitasje

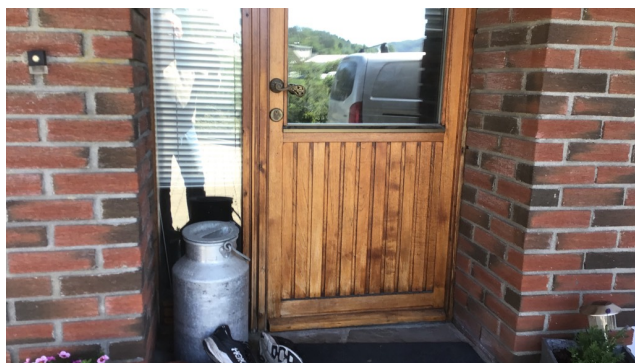
Malt ytterdør med glass i 1 etg og teak inngangsdør i kjelleren med sidefelt  
Malt skyvedør i tre fra stue i 1 etg  
Generelt har ytterdørene normal bruks slitasje og fungerte som tiltenkt

Karmene i dører har noe værslitasje utvendig og det er sprekker i treverket.

Det må påregnes noe vedlikehold utvendig

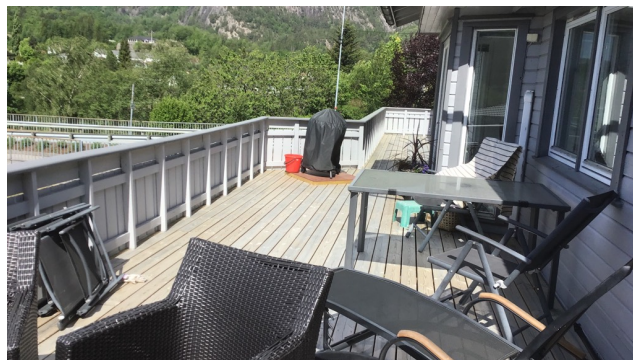
Balkong/terrasse med dekke av terrassebord med tre rekkverk  
Treverk og terrassebord fremstår med normal vær- og aldersslitasje.  
Normalt vedlikehold av terrassebord må påregnes.

- Det er ikke krav om utbedring av rekkverkshøyde opp til dagens forskriftskrav.

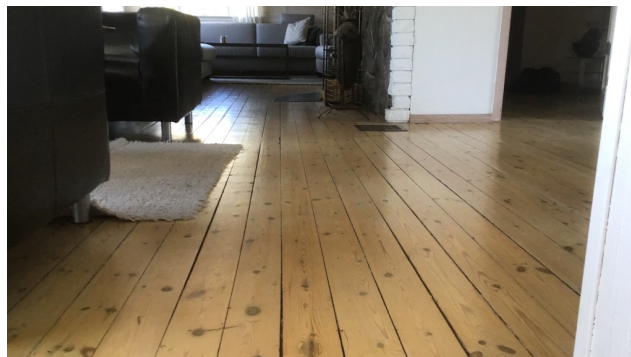
Støpt betongplate som underlag for gulv i kjeller etasje.

- Det er målt høydeforskjell på mellom 15-30 mm gjennom hele rommet. Tilstandsgrad 2 gis med bakgrunn i standardens krav til godkjente måleavvik.

- For å få tilstandsgrad 0 eller 1 må høydeforskjeller rettes opp. Det vil imidlertid sjelden være økonomisk rasjonelt som et enkeltstående tiltak i en bolig som dette. Dersom boligen en gang skal renoveres, kan man vurdere slike tiltak.

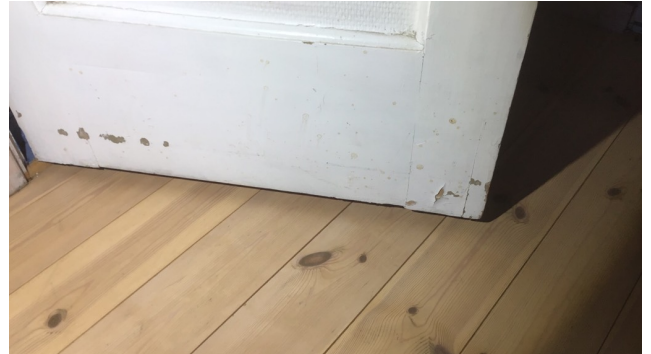
Trapp mellom 1 etg og loft

- Det er påvist avvik som tilsier at det bør foretas tiltak på enkelte dører.

- Det bør foretas tiltak på enkelte dører.

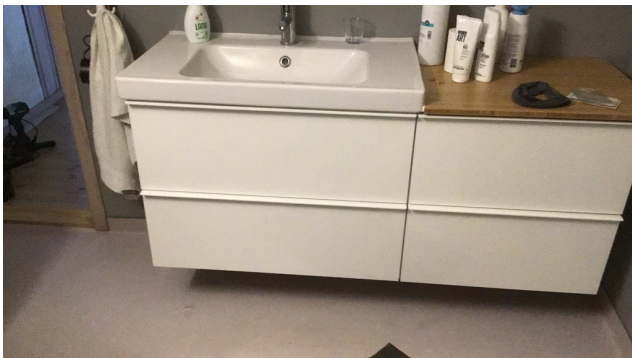
Det er våtsoner som ikke har fuktbestandige materialer i våtsonen (ved vask, dusj, badekar, osv.), løsningen eller byggematerialet er uegnet.

Uegnede materialer må fuktbeskyttes/utskiftes

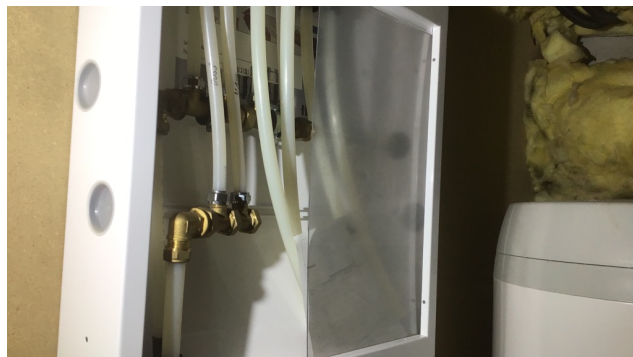
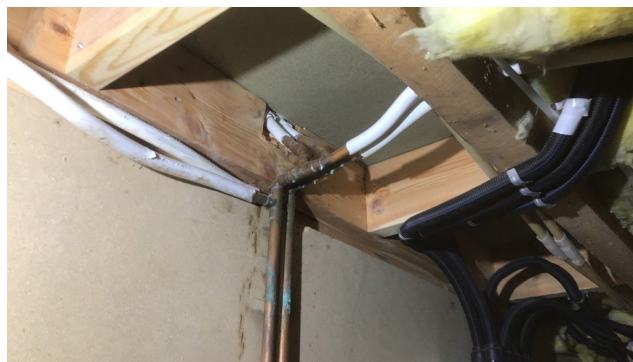
- Det er påvist at eventuelt lekkasjevann fra rør i rør system ikke ledes til sluk eller annen kompensereende løsning.
- Det er avvik:

TG gis for normal slitasjegrad og at det ikke ble registrert lekkasje på befaringsdagen, men vet ved fremtidig renoveringer der konstruksjon åpnes, anbefales det utskifting av vannrør som er over 25 år

- Det bør foretas tiltak på anlegget som sikrer bedre løsning på eventuelt lekkasjevann fra rør i rør system.
- Tiltak:

Det er ikke behov for utbedringstiltak siden anlegget fungerer i dag, men ut ifra alder kan skader plutselig oppstå på eldre anlegg.

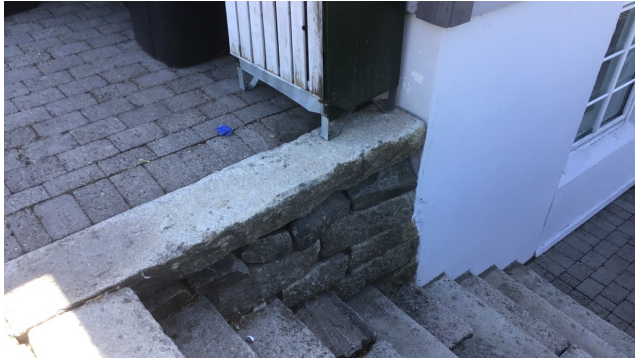
Forstøtningsmur i naturstein.
