Åsevegen 2, 4480 KVINESDAL

**Prestegården/Sentrum - Stor flott  
enebolig med utleiedel. Tomten  
har strandlinje med anneks!**

Innhold

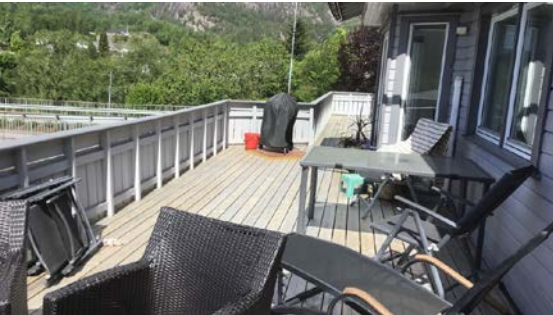
Balkong/terrasse med dekke av terrassebord med tre rekkverk  
Treverk og terrassebord fremstår med normal vær- og aldersslitasje.  
Normalt vedlikehold av terrassebord må påregnes.

**Vurdering av avvik:**  
• Rekkverket er for lavt i forhold til dagens krav til rekkverkshøyder.  
**Konsekvens/tiltak**  
• Det er ikke krav om utbedring av rekkverkshøyde opp til dagens forskriftskrav.

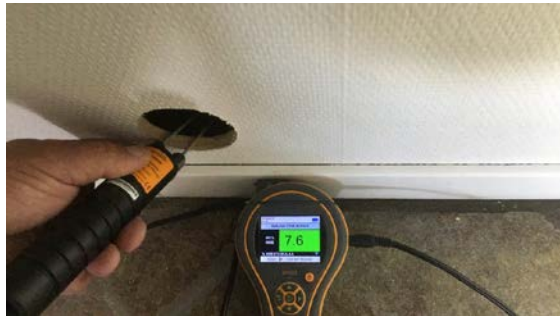
Hulltaking utført i kjøkken bak vask.

Ikke påvist unormale fuktverdier på kontrollert område. 7,6 vektprosent

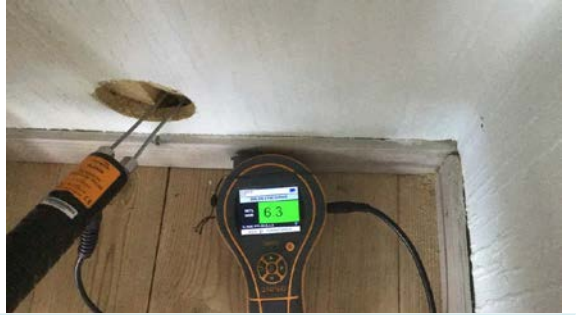
Hulltaking utført i stue bak dusj.

Ikke påvist unormale fuktverdier på kontrollert område. 6,3 vektprosent

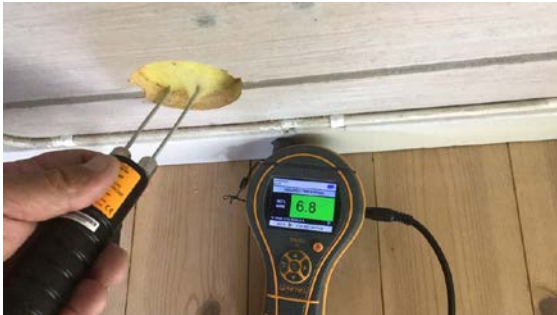
Hulltaking utført i gang bak dusj.  
Ikke påvist unormale fuktverdier på kontrollert område. 6,8 vektprosent
