Åsevegen 2, 4480 KVINESDAL

# Stor flott enebolig med utleiedel og dobbel garasje. Tomten har strandlinje med anneks!

# Tilstandsrapport

Befaringsdato: 21.05.2025

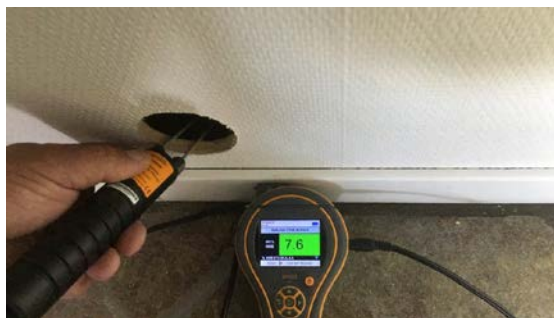
Hulltaking utført i kjøkken bak vask.

Ikke påvist unormale fuktverdier på kontrollert område. 7,6 vektprosent

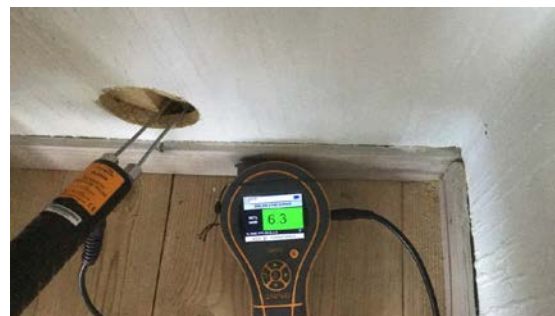
Hulltaking utført i stue bak dusj.  
Ikke påvist unormale fuktverdier på kontrollert område. 6,3 vektprosent

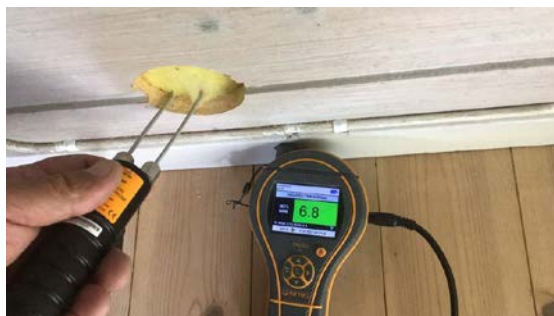
Hulltaking utført i gang bak dusj.  
Ikke påvist unormale fuktverdier på kontrollert område. 6,8 vektprosent

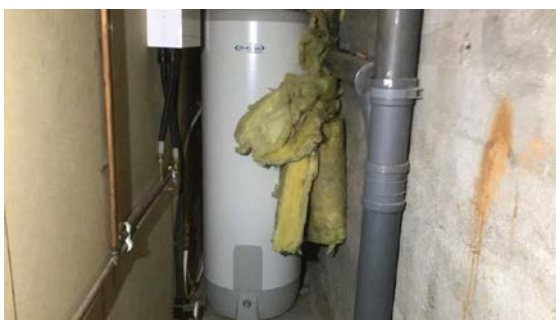
• Det bør etableres tilfredsstillende avrenning eller lekkasjesikring ved varmtvannstank.

- Det bør etableres tilfredsstillende avrenning eller lekkasjesikring ved varmtvannstank.

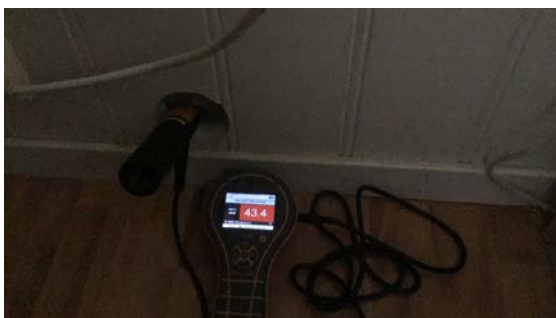
- Det er gjennom hulltaking påvist høyt fuktnivå inne i trekonstruksjonen i hulltakingen, men ikke påvist fuktskader i dette området. Høy luftfuktighet kan over tid føre til muggvekst eller sverting av materialer. Samtidig kan materialer og konstruksjoner bli ødelagt.

- Det påviste fuktnivå gir grunn til å overvåke konstruksjonen jevnlig for å se utvikling over tid, og eventuelt foreta tiltak for å unngå fuktskader.

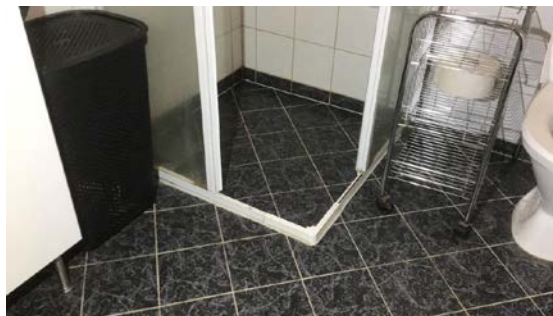
- Det er mulighet for at det kan forekomme vannlekkasje på våtrommet hvor vann ikke vil gå til sluk.

- Det må lages avrenningsmulighet inn til dusj/sluk.
- Eventuelt lekkasjevann fra utstyr utenfor dusjsone vil ikke ha en naturlig vei til sluket. Dette kan føre til at vann samler seg på gulvet og potensielt renner ut av rommet eller trenger inn i konstruksjonen.

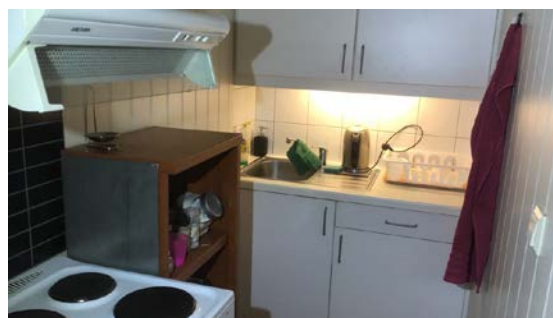
Innredning med slette fronter og laminerte benkeplater. Belegg på gulv og panelte vegger. Det ble ikke registrert lekkasjevarsler eller komfyrvakt på kjøkkenet. Dette var ikke et krav på oppføringstidspunktet, men anbefales montert. Kjøkkenet har normal slitasje alder tatt i betraktning

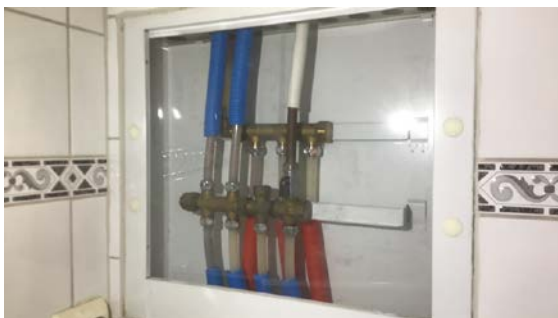
Vannskap med dreneringshull for lekkasje med rør i rør montert på bad. Vannmåler og stoppekran montert i hoveddelen.

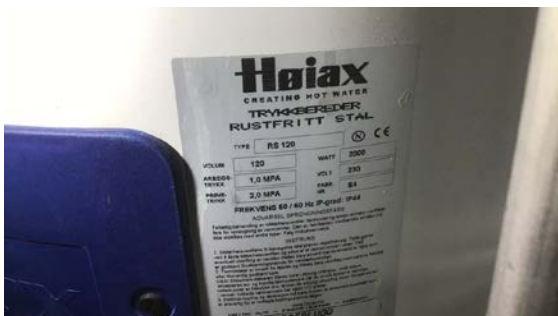
- Det er ikke behov for utbedringstiltak siden tanken fungerer i dag, men ut ifra alder kan skader plutselig oppstå på eldre tanker.

-Kravet om fasttilkobling har ikke tilbakevirkende kraft, men det anbefales
