# Tilstandsrapport

Enebolig

Mosebakken 19, 1963 FOSSER

Befaringsdato: 22.05.2024

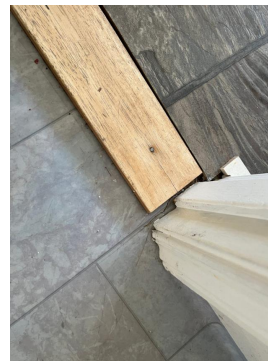
- Det er påvist avvik som tilsier at det bør foretas tiltak på enkelte dører.

Ufagmessig montering av terskel/listverk på dør.

Det bør påregnes justering av dør til bad, og noe overflatebehandling av noe dører/listverk.

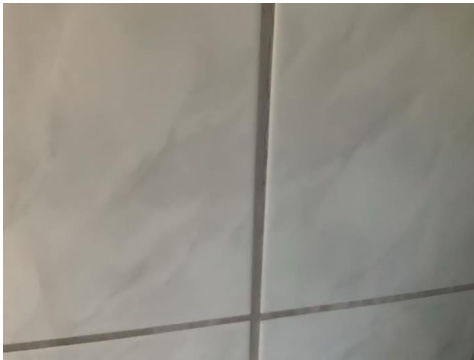
- Det er påvist at flisfuger har riss/sprekker.

Riss i fuge under kobling til vann ved dusjkabinett. Litt manglende fugemasse ved tidligere oppheng for dusjhode.

Riss i fuger

- Fuger bør skiftes ut.
- Slike riss/sprekker kan indikere bakenforliggende fuktskader, og konstruksjonen bør observeres jevnlig for å vurdere utvikling.

Med hensyn til alder bør konstruksjonen overvåkes jevnlig. Det kan ikke utelukkes renovering av bad.

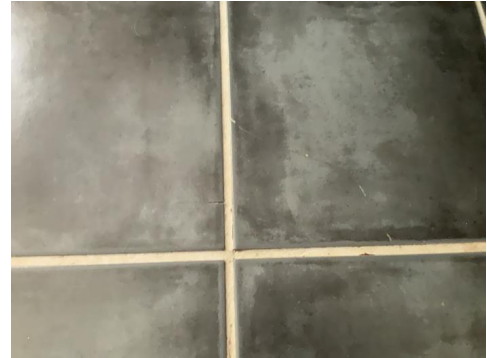
- Det er mulighet for at det kan forekomme vannlekkasje på våtrommet hvor vann ikke vil gå til sluk.
- Det er påvist at flisfuger har riss/sprekker.
- Det er påvist at høydeforskjell fra topp slukrist til gulv/synlig topp membran ved dørterskel er mindre enn 25 mm.
- Det er påvist at noen fliser har bom (hulrom under).
- Det er påvist avvik i fallforhold til sluk i forhold til krav i forskrift på byggetidspunktet.
- Det er påvist sprekker i fliser.

Gulv er flatt fra flis ved terskel og til sluk ved badekar. Ved vannsøl/tett sluk kan vann renne ut i stue, inn i konstruksjon. Flere fuger med sprekk og riss. Løse fliser ved innredning.

Sprukket flis, sprekker i fuger.

Ved videre bruk, må dusjkabinett opprettholdes i rommet.

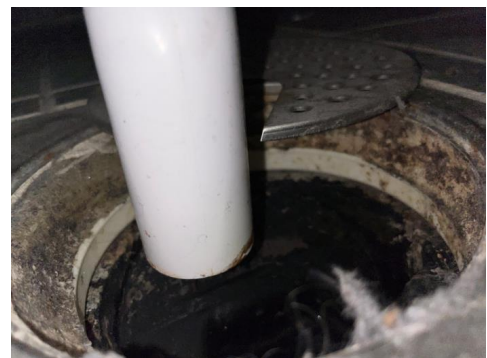
- Det er påvist mangelfull/feil utførelse rundt rørgjennomføringer e.l. som gir fare for fukt i konstruksjonen i våtsone.
- Det er rundt sluk påvist en ikke-fagmessig utførelse av membran/tettesjikt/klemring.
- Mer enn halvparten av forventet brukstid er passert på membranløsningen.

Sluk under kabinett. Løs klemring.

- Løsningen/utførelsen rundt rørgjennomføringer gir fare for fukt inn i konstruksjoner.
- Overvåk tilstanden jevnlig. For å få tilstandsgrad 0 eller 1 må tettesjiktet skiftes ut, men tidspunktet for når dette er nødvendig er vanskelig å si noe om.
- Andre tiltak:

Det anbefales ytterligere undersøkelser av slukløsning. Det bør påregnes renovering av bad. Dusjkabinett i rommet må opprettholdes.

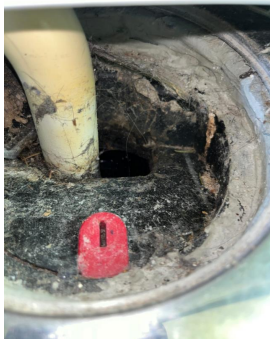
Sluk ved badekar, ukjent klemring.

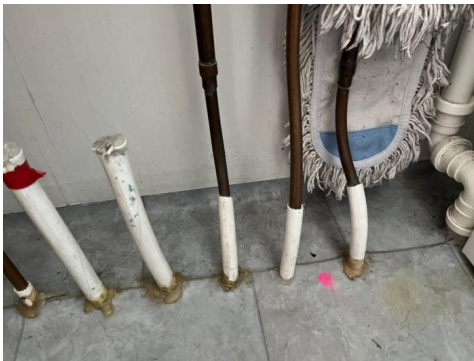
- Det er påvist mangelfull/feil utførelse rundt rørgjennomføringer e.l. som gir fare for fukt i konstruksjonen i våtsone.
- Det er påvist tegn på utettheter på våtrommet.
- Mer enn halvparten av forventet brukstid er passert på membranløsningen.

Det er hull/sprekker i belegg rundt rørgjennomføringer i gulv. Mer enn halvparten av forventet brukstid på belegg er passert.

Sprekk i belegg ved rørgjennomføringer.

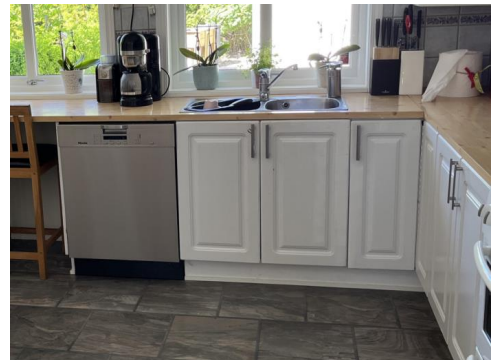
- Det er påvist at overflater har noe skader.

Fronter med noe skader/lass i overflatebehandling.

Noe skader i fronter.

Det bør påregnes noe overflatebehandling/utbedring av kjøkkeninnredning.
