Tilstandsrapport

Enebolig
  Mosebakken 19, 1963 FOSSER
  AURSKOG-HØLAND kommune
  # gnr. 57, bnr. 98

Befaringsdato: 19.08.2024

Oppdragsnr.: 11763-24034

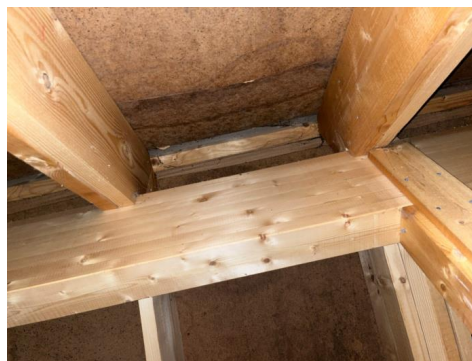
- Det er påvist fuktskjolder i undertak/takkonstruksjon.

Noe, antatt gamle, fuktskjolder i undertak/sutakplater på kaltloft. Antatt luftespalte i skrå himlinger. Kaltloft kun inspisert fra lukeområde i himling.

Fuktskjolder i undertak.

Konstruksjon bør inspiseres nærmere for og sikre at det ikke vil være utvikling i fuktskjolder i undertak.

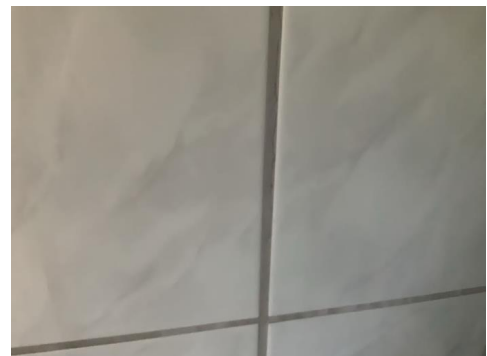
- Det er påvist at flisfuger har riss/sprekker.
- Riss i fuge under kobling til vann ved dusjkabinett. Litt manglende fugemasse ved tidligere oppheng for dusjhode.

Riss i fuge

- Fuger bør skiftes ut.
- Slike riss/sprekker kan indikere bakenforliggende fuktskader, og konstruksjonen bør observeres jevnlig for å vurdere utvikling.

Det bør påregnes utskifting av fuger i dusjsone.
Med hensyn til alder bør konstruksjonen overvåkes jevnlig. Det kan ikke utelukkes renovering av bad.

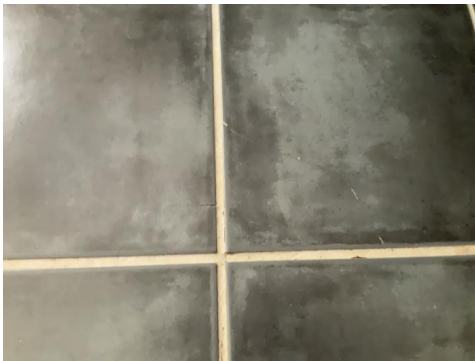
- Det er mulighet for at det kan forekomme vannlekkasje på våtrommet hvor vann ikke vil gå til sluk.
- Det er påvist at flisfuger har riss/sprekker.
- Det er påvist at høydeforskjell fra topp slukrist til gulv/synlig topp membran ved dørterskel er mindre enn 25 mm.
- Det er påvist at noen fliser har bom (hulrom under).
- Det er påvist avvik i fallforhold til sluk i forhold til krav i forskrift på byggetidspunktet.
- Det er påvist sprekker i fliser.

Gulv er flatt fra flis ved terskel og til sluk ved badekar. Ved vannsøl/tett sluk kan vann renne ut i stue, inn i konstruksjon. Flere fuger med sprekk og riss. Løse fliser ved innredning.

Sprukket flis, sprekker i fuger.

Ved videre bruk, må dusjkabinett opprettholdes i rommet.

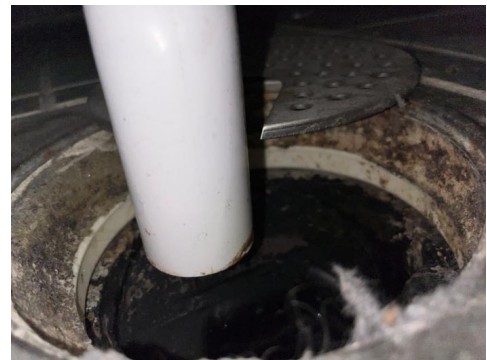
- Det er påvist mangelfull/feil utførelse rundt rørgjennomføringer e.l. som gir fare for fukt i konstruksjonen i våtsone.
- Det er rundt sluk påvist en ikke-fagmessig utførelse av membran/tettesjikt/klemring.
- Mer enn halvparten av forventet brukstid er passert på membranløsningen.

Sluk under kabinett.

- Løsningen/utførelsen rundt rørgjennomføringer gir fare for fukt inn i konstruksjoner.
- Overvåk tilstanden jevnlig. For å få tilstandsgrad 0 eller 1 må tettesjiktet skiftes ut, men tidspunktet for når dette er nødvendig er vanskelig å si noe om.
- Andre tiltak:

Det anbefales ytterligere undersøkelser av slukløsning. Det bør påregnes renovering av bad. Dusjkabinett i rommet må opprettholdes.

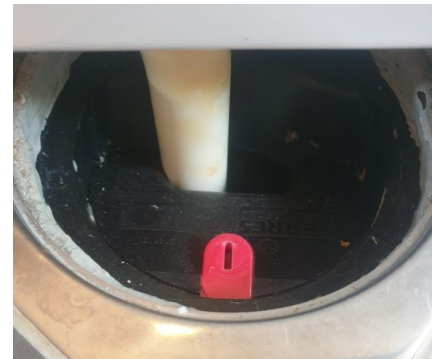
Sluk ved badekar, ukjent klemring.

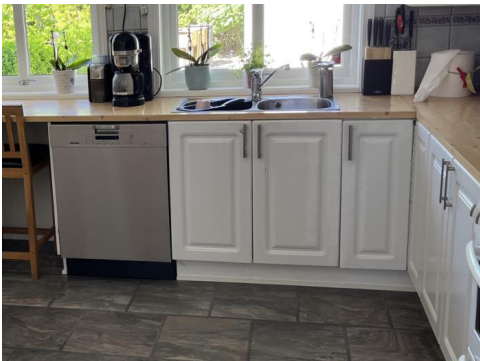
- Det er påvist at overflater har noe skader. Fronter med noe skader/flass i overflatebehandling.

Noe skader i fronter.

Det bør påregnes noe overflatebehandling/utbedring av kjøkkeninnredning.
