Tilstandsrapport

Enebolig

Mosebakken 19, 1963 FOSSER

Befaringsdato: 08.01.2025

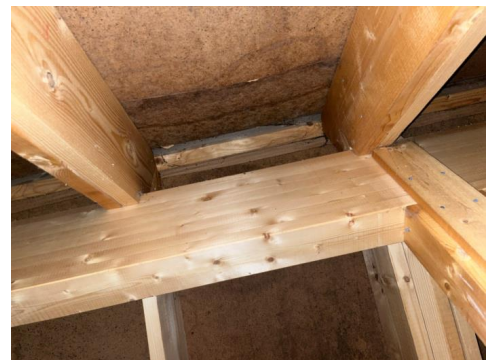
- Det er påvist fuktskjolder i undertak/takkonstruksjon.

Noe, antatt gamle, fuktskjolder i undertak/sutakplater på kaltloft. Antatt luftespalte i skrå himlinger.

Fuktskjolder i undertak.

Konstruksjon bør inspiseres nærmere for og sikre at det ikke vil være utvikling i fuktskjolder i undertak.

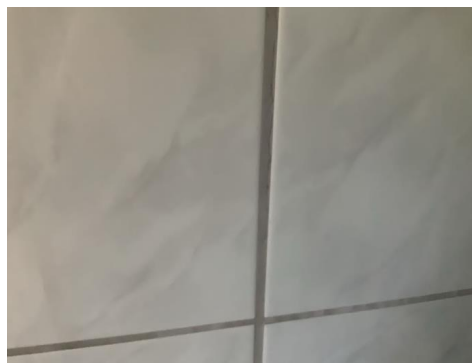
- Det er påvist at flisfuger har riss/sprekker.
- Riss i fuge under kobling til vann ved dusjkabinett. Litt manglende fugemasse ved tidligere oppheng for dusjhode.

Riss i fuge

- Fuger bør skiftes ut.
- Slike riss/sprekker kan indikere bakenforliggende fuktskader, og konstruksjonen bør observeres jevnlig for å vurdere utvikling.

Med hensyn til alder bør konstruksjonen overvåkes jevnlig. Det kan ikke utelukkes renovering av bad.

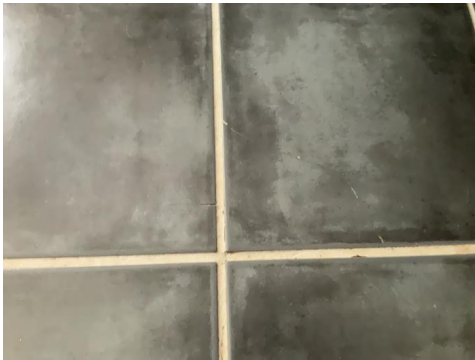
- Det er mulighet for at det kan forekomme vannlekkasje på våtrommet hvor vann ikke vil gå til sluk.
- Det er påvist at flisfuger har riss/sprekker.
- Det er påvist at høydeforskjell fra topp slukrist til gulv/synlig topp membran ved dørterskel er mindre enn 25 mm.
- Det er påvist at noen fliser har bom (hulrom under).
- Det er påvist avvik i fallforhold til sluk i forhold til krav i forskrift på byggetidspunktet.
- Det er påvist sprekker i fliser.

Gulv er flatt fra flis ved terskel og til sluk ved badekar. Ved vannsøl/tett sluk kan vann renne ut i stue, inn i konstruksjon. Flere fuger med sprekk og riss. Løse fliser ved innredning.

Sprukket flis, sprekker i fuger.

Ved videre bruk, må dusjkabinett opprettholdes i rommet.

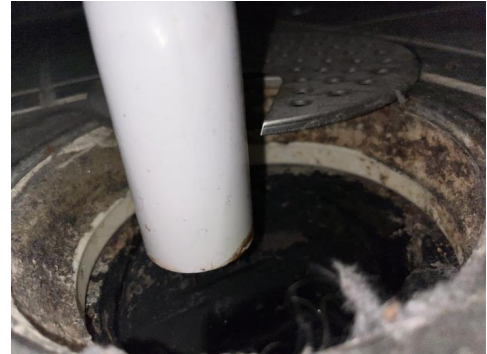
- Det er påvist mangelfull/feil utførelse rundt rørgjennomføringer e.l. som gir fare for fukt i konstruksjonen i våtsone.
- Det er rundt sluk påvist en ikke-fagmessig utførelse av membran/tettesjikt/klemring.
- Mer enn halvparten av forventet brukstid er passert på membranløsningen.

Sluk under kabinett.

- Løsningen/utførelsen rundt rørgjennomføringer gir fare for fukt inn i konstruksjoner.
- Overvåk tilstanden jevnlig. For å få tilstandsgrad 0 eller 1 må tettesjiktet skiftes ut, men tidspunktet for når dette er nødvendig er vanskelig å si noe om.
- Andre tiltak:

Det anbefales ytterligere undersøkelser av slukløsning. Det bør påregnes renovering av bad. Dusjkabinett i rommet må opprettholdes.

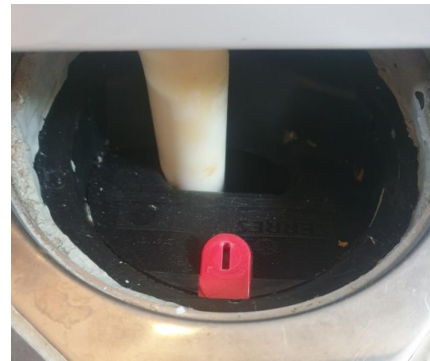
Sluk ved badekar, ukjent klemring.
