Tilstandsrapport

Enebolig
  Mosebakken 19, 1963 FOSSER

AURSKOG-HØLAND kommune
  gnr. 57, bnr. 98

Oppdragsnr.: 11763-24034

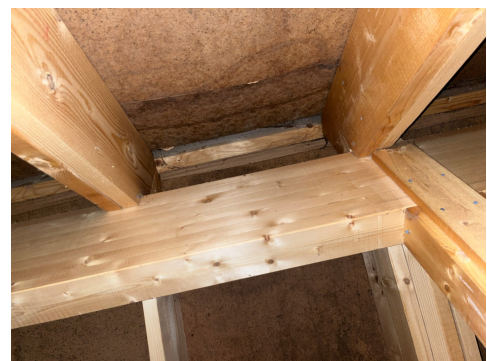
- Det er påvist fuktskjolder i undertak/takkonstruksjon.

Noen, gamle, fuktskjolder i undertak/sutakplater på kaltloft. Kaltloft kun inspisert fra lukeområde i himling.

Det er iht. eier gamle fuktmerker etter lekkasje rundt pipe for ca. 14 år siden. Det ble den gang utført tetting rundt pipe, og det har ikke utviklet seg, eller vært lekkasje rundt pipe siden den gang.

Fuktskjolder i undertak.

Det anbefales dog å kontrollere kaltloft og undertak jevnlig for å sikre at det ikke oppstår nye lekkasjer eller fuktskader.

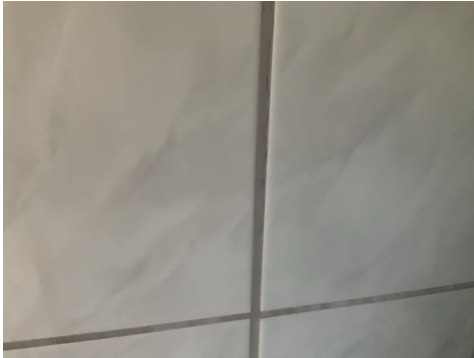
- Det er påvist at flisfuger har riss/sprekker.

Riss i fuge under kobling til vann ved dusjkabinett. Litt manglende fugemasse ved tidligere oppheng for dusjhode.

Riss i fuge

- Fuger bør skiftes ut.
- Slike riss/sprekker kan indikere bakenforliggende fuktskader, og konstruksjonen bør observeres jevnlig for å vurdere utvikling.

Fuger i dusjsonen bør skiftes ut for å hindre at vann trenger inn bak flisene og for å redusere risikoen for fuktskader i konstruksjonen.

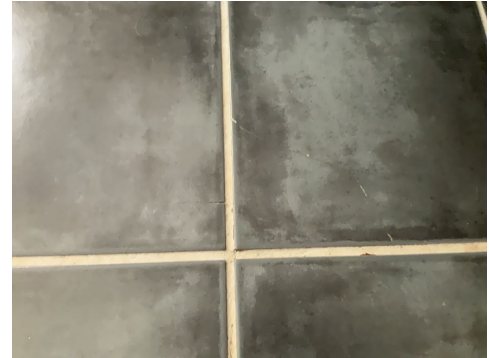
- Det er mulighet for at det kan forekomme vannlekkasje på våtrommet hvor vann ikke vil gå til sluk.
- Det er påvist at flisfuger har riss/sprekker.
- Det er påvist at høydeforskjell fra topp slukrist til gulv/synlig topp membran ved dørterskel er mindre enn 25 mm.
- Det er påvist at noen fliser har bom (hulrom under).
- Det er påvist avvik i fallforhold til sluk i forhold til krav i forskrift på byggetidspunktet.
- Det er påvist sprekker i fliser.

Gulv er flatt fra flis ved terskel og til sluk ved badekar. Ved vannsøl/tett sluk kan vann renne ut i stue, inn i konstruksjon. Flere fuger med sprekk og riss. Løse fliser ved innredning.

Manglende fall, sprekker i fuger og løse fliser medfører økt risiko for vannlekkasjer og fuktskader i underliggende konstruksjoner, samt mulig skade på tilstøtende rom.

Sprukket flis, sprekker i fuger.

Ved videre bruk må dusjkabinett opprettholdes i rommet for å redusere risikoen for vannskader.

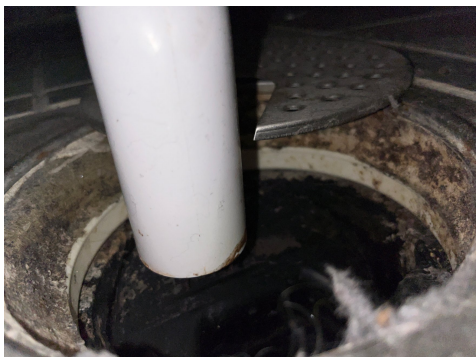
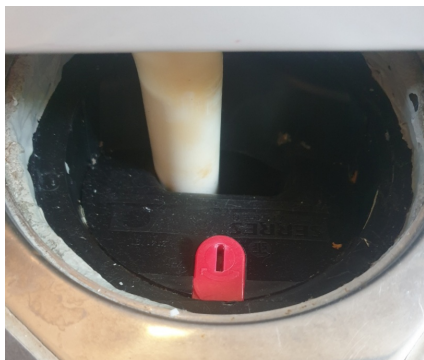
- Det er påvist mangelfull/feil utførelse rundt rørgjennomføringer e.l. som gir fare for fukt i konstruksjonen i våtsone.
- Det er rundt sluk påvist en ikke-fagmessig utførelse av membran/tettesjikt/klemring.
- Mer enn halvparten av forventet brukstid er passert på membranløsningen.

Manglende eller feil utførelse av tettesjikt og klemring rundt sluk og rørgjennomføringer medfører økt risiko for fukt- og vannskader i konstruksjonen.

Sluk under kabinett.

Sluk ved badekar, ukjent klemring.

- Løsningen/utførelsen rundt rørgjennomføringer gir fare for fukt inn i konstruksjoner.
- Overvåk tilstanden jevnlig. For å få tilstandsgrad 0 eller 1 må tettesjiktet skiftes ut, men tidspunktet for når dette er nødvendig er vanskelig å si noe om.
- Andre tiltak:

Det bør påregnes reovering av badet for å sikre forskriftsmessig utførelse og redusere risikoen for fremtidige skader.
