Mosebakken 19, 1963 FOSSER

**Enebolig med idyllisk beliggenhet
i blindvei, solrike terrasser og
garasje. 2 etasjer, 3 soverom,
peisovn og varmepumpe.**

Tilstandsrapport

Enebolig
  Mosebakken 19, 1963 FOSSER
  AURSKOG-HØLAND kommune
  # gnr. 57, bnr. 98

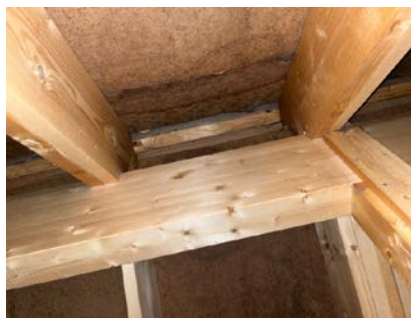
- Det er påvist fuktskjolder i undertak/takkonstruksjon.

Noen, gamle, fuktskjolder i undertak/sutakplater på kaltloft. Kaltloft kun inspisert fra lukeområde i himling.

Det er iht. eier gamle fuktmerker etter lekkasje rundt pipe for ca. 14 år siden. Det ble den gang utført tetting rundt pipe, og det har ikke utviklet seg, eller vært lekkasje rundt pipe siden den gang.

Fuktskjolder i undertak.

Det anbefales dog å kontrollere kaltloft og undertak jevnlig for å sikre at det ikke oppstår nye lekkasjer eller fuktskader.

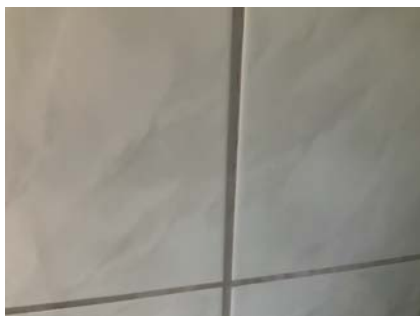
2.ETASJE > BAD

- Det er påvist at flisfuger har riss/sprekker.

Riss i fuge under kobling til vann ved dusjkabinett. Litt manglende fugemasse ved tidligere oppheng for dusjhode.

Riss i fuger

- Fuger bør skiftes ut.
- Slike riss/sprekker kan indikere bakenforliggende fuktskader, og konstruksjonen bør observeres jevnlig for å vurdere utvikling.

Fuger i dusjsone bør skiftes ut for å hindre at vann trenger inn bak flisene og for å redusere risikoen for fuktskader i konstruksjonen.

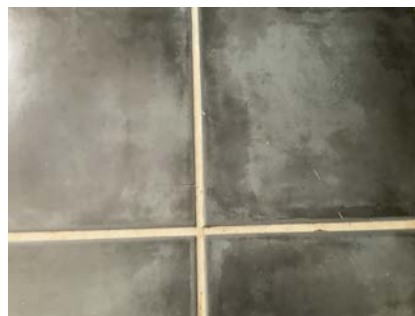
2.ETASJE > BAD

- Det er mulighet for at det kan forekomme vannlekkasje på våtrommet hvor vann ikke vil gå til sluk.
- Det er påvist at flisfuger har riss/sprekker.
- Det er påvist at høydeforskjell fra topp slukrist til gulv/synlig topp membran ved dørterskel er mindre enn 25 mm.
- Det er påvist at noen fliser har bom (hulrom under).
- Det er påvist avvik i fallforhold til sluk i forhold til krav i forskrift på byggetidspunktet.
- Det er påvist sprekker i fliser.

Gulv er flatt fra flis ved terskel og til sluk ved badekar. Ved vannsøl/tett sluk kan vann renne ut i stue, inn i konstruksjon. Flere fuger med sprekk og riss. Løse fliser ved innredning.

Sprukket flis, sprekker i fuger.

Ved videre bruk må dusjkabinett opprettholdes i rommet for å redusere risikoen for vannskader.

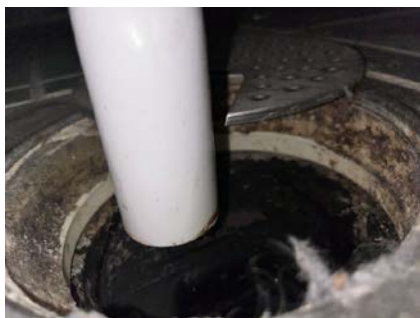
- Det er påvist mangelfull/feil utførelse rundt rørgjennomføringer e.l. som gir fare for fukt i konstruksjonen i våtsone.
- Det er rundt sluk påvist en ikke-fagmessig utførelse av membran/tettesjikt/klemring.
- Mer enn halvparten av forventet brukstid er passert på membranløsningen.

Sluk under kabinett.

- Løsningen/utførelsen rundt rørgjennomføringer gir fare for fukt inn i konstruksjoner.
- Overvåk tilstanden jevnlig. For å få tilstandsgrad 0 eller 1 må tettesjiktet skiftes ut, men tidspunktet for når dette er nødvendig er vanskelig å si noe om.
- Andre tiltak:

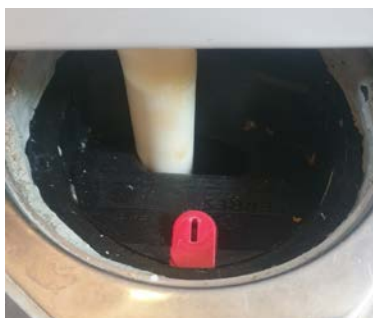
Sluk ved badekar, ukjent klemring.
