# Tilstandsrapport

Hytte

Rotnemoengen 1530, 2256 GRUE FINNSKOG

# gnr. 116, bnr. 47

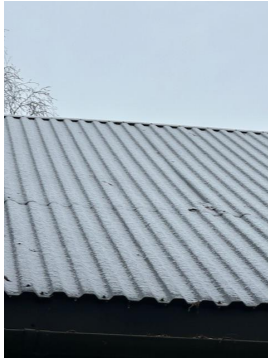
## Nedløp og beslag

- Det er ikke tilfredsstillende bortledning av vann fra taknedløp ved grunnmur.
- Det mangler snøfangere på hele eller deler av taket, noe som var krav på byggemeldingstidspunktet.
- Det mangler tilfredsstillende adkomst til pipe for feier.

- Stigetrinn for feier må monteres.
- Det må monteres snøfangere for å oppfylle byggeårets krav.
- Det bør lages system for bortledning av vann fra taknedløp ved grunnmur.

Kostnadsestimat: 10 000 - 50 000

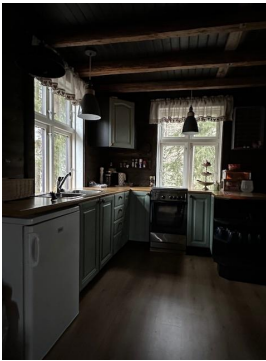
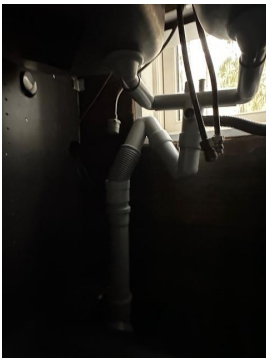
#### TG 2 Avtrekk

Ingen ventilator over gasskomfyr.

- Det er manglende forsert mekanisk avtrekk fra kokesone i kjøkkenet.

- Mekanisk avtrekk bør etableres.

Kostnadsestimat: Under 10 000
