# Tilstandsrapport

Enebolig

Taugata 30, 4014 STAVANGER

Befaringsdato: 14.10.2025

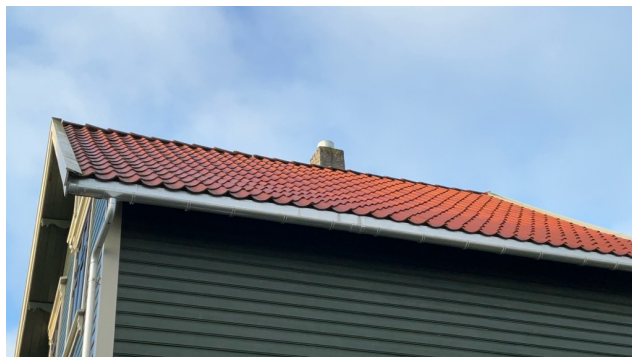
### TG 2 Nedløp og beslag

Renner og nedløp i aluminium.

Det anbefales å montere snøfangere over gangareal for å redusere faren for skader etter snøras fra taket.

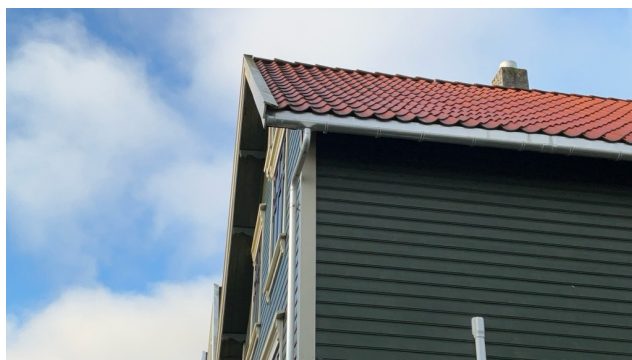
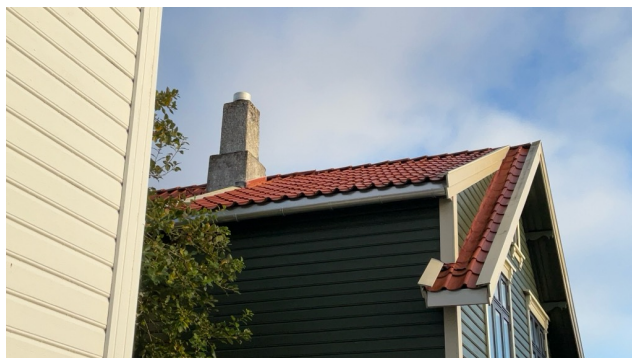
### TG 2 Veggkonstruksjon

Veggene har tømmerkonstruksjon. Fasade/kledning har liggende bordkledning.

Det bør undersøkes om veggene er etterisolert, og om det i så fall er etablert tilstrekkelig lufting i underkant av kledningen. Manglende lufting kan medføre økt risiko for fukt- og råteskader i konstruksjonen, spesielt dersom det er etterisolert uten tilstrekkelig ventilasjon.

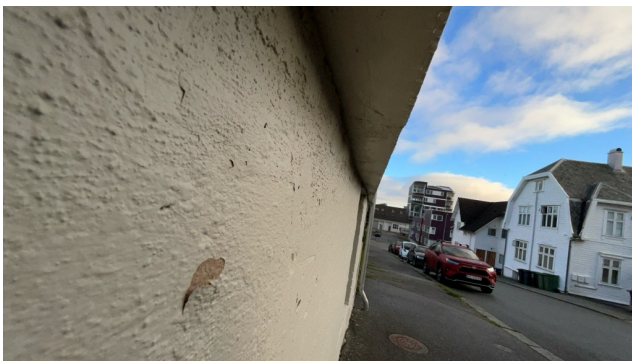
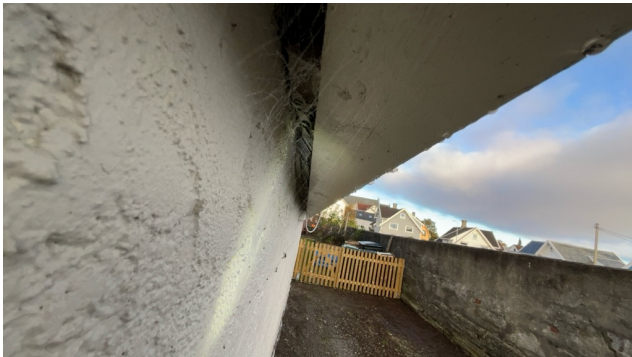
- Det er begrenset/dårlig ventilering av takkonstruksjonen.
- Det er registrert symptom på aktivitet fra skadedyr.

Det er registrert spor etter treskadeinsekter i et lite område i takkonstruksjonen.

- Det må foretas tiltak for å lukke avviket.
- Lufting/ventilering bør forbedres.

Det anbefales å etablere ventiler i gavlveggene for å forbedre luftutskiftingen på loftet.

Mangelfull ventilering kan føre til kondensproblemer, fuktskader og redusert levetid på takkonstruksjonen. I tillegg bør det iverksettes tiltak for å hindre aktivitet fra skadeinsekter, da dette kan medføre ytterligere skader på konstruksjonen.

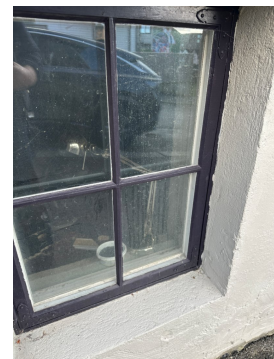
Koplede kjellervinduer.

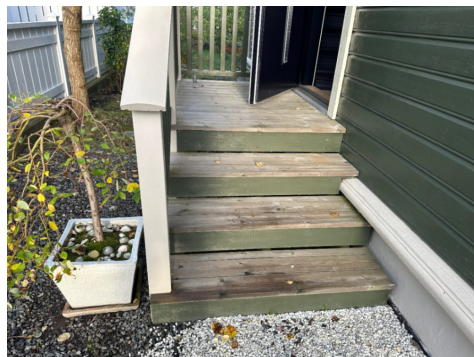
Entrétrapp.

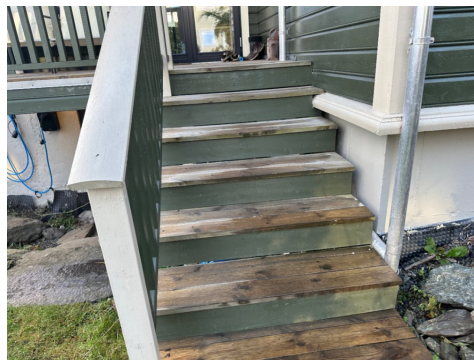
Terrassetrapp.

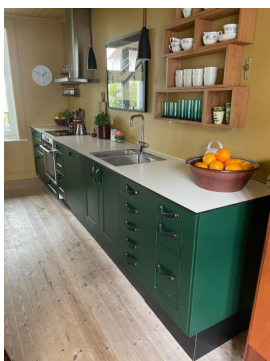
- Målt høydeforskjell på over 30 mm gjennom hele rommet. Tilstandsgrad 3 gis med bakgrunn i standardens krav til godkjente måleavvik.

Det er målt høydeforskjell på opp mot 70 mm fra midt i bygget mot kjøkkeninnredning. Noe mindre høydeforskjell fra midten mot inngangsdør. Høydeforskjeller er betydelige, men samtidig normal i bygninger med denne alder og konstruksjon. Avviket er registrert i både 1. og 2. etasje.

Ujevnheter i gulv merkes best foran kjøkkeninnredningen.

Konsekvensen av å ikke utbedre kan være redusert bokomfort, økt risiko for skjevbelastning på konstruksjonen, samt utfordringer ved fremtidig oppussing eller bruk av rommet.

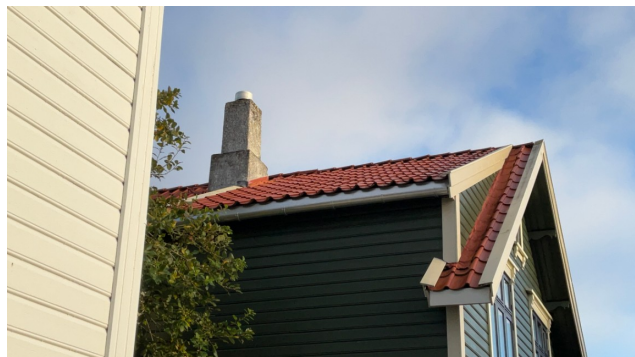
- Det er påvist sprekker og/eller riss i pipe.

Det er registrert mindre riss/sprekker i pussede flater på brannvegg og selve pipen.

Det bør foretas lokal utbedring av riss og sprekker i pussede flater på brannvegg og pipe for å hindre videre forringelse og redusere risiko for at skader utvikler seg og påvirker brannsikkerheten.

Etablering av nytt foringsrør i pipen anbefales.

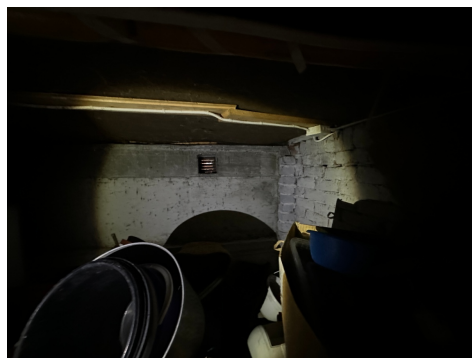
- Det er påvist indikasjoner på noe fuktgjennomtrenging i kjellergulv.

Det bør etableres bedre ventilering i krypkjelleren for å sikre tilstrekkelig luftgjennomstrømning.

Begrenset ventilering kan føre til økt fuktighet og kondens, noe som gir risiko for råte, soppdannelse og skader på trekonstruksjoner.

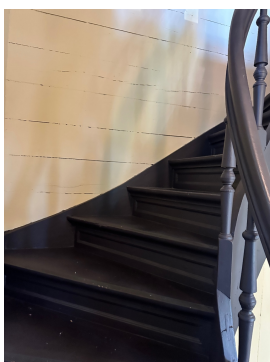
## ! TG 2 Innvendige trapper

Boligen har malt tretrapp.

- Åpninger er såpass store at det ut ifra sikkerhetsmessige forhold anbefales å lage mindre åpninger.
- Håndløper bør monteres, men det var ikke krav på byggetidspunktet.

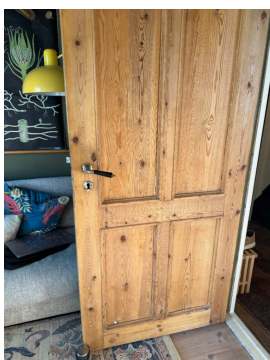
## ! TG 2 Innvendige dører

Innvendig har boligen furu fyllingsdører.

Det bør vurderes utbedring eller utskifting av dører med betydelig slitasje eller funksjonssvikt, for å sikre god funksjon og unngå ytterligere skader på karm og beslag.

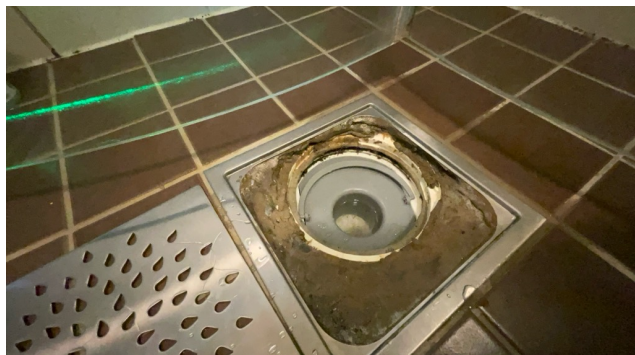
- Dersom det ikke foreligger dokumentasjon i forhold til våtrommets utførelse kan det ikke med sikkerhet sies om våtrommet er bygget i henhold til gjeldende forskrifter og standarder på byggetidspunktet.
- Eldre sluk av plast er ofte utsatt for lekkasjer og særlig i overganger. Eventuelle lekkasjer kan medføre fuktskader på tiliggende konstruksjoner.

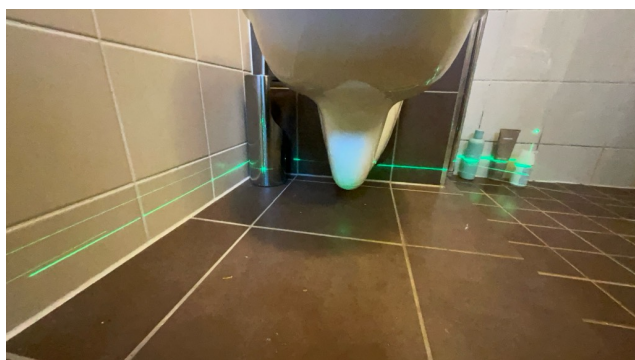
- Det er ikke påvist tilfredsstillende løsning for å synliggjøre lekkasje fra innebygget sistene.

- Uten dreneringsløsning/lekkasjesikring kan lekkasjer pågå over lang tid uten å bli oppdaget. Dette kan føre til omfattende fuktskader i omkringliggende byggematerialer.

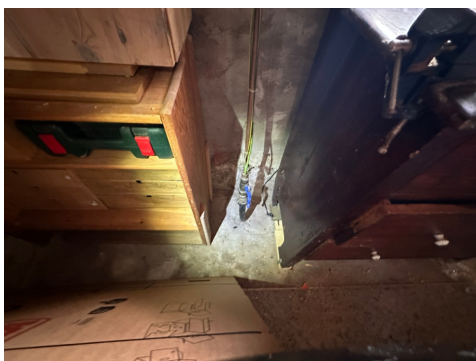
Hovedstoppekran er i kjeller.

Det anbefales å få vannledningene kontrollert av fagperson, og vurdere utskiftning ved oppgradering av våtrom.

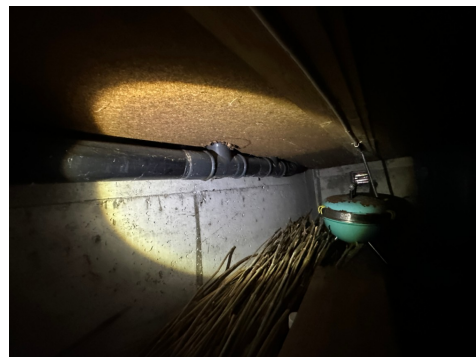
### ! TG 2 Avløpsrør

Konsekvensen er at bygningsdelen har begrenset gjenværende brukstid, og det kan oppstå lekkasjer eller andre skader på avløpsrørene.
