**Flott enebolig i populært og  
barnevennlig område - Solrik og  
pent opparbeidet tomt - Parkering  
på tomt**

# Tilstandsrapport

Befaringsdato: 14.10.2025

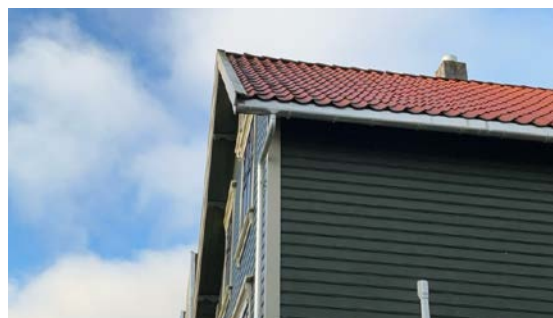
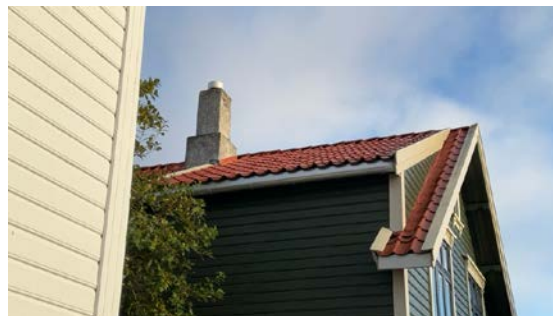
Kilde: Eier

- Det er avvik:

Det anbefales å montere snøfangere over gangareal for å redusere faren for skader etter snøras fra taket.

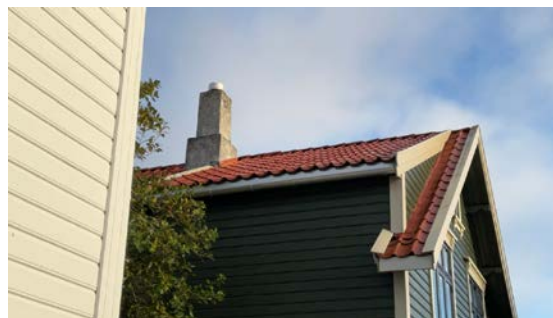
- Det er påvist sprekker og/eller riss i pipe.

Det er registrert mindre riss/sprekker i pussede flater på brannvegg og selve pipen.

Det bør foretas lokal utbedring av riss og sprekker i pussede flater på brannvegg og pipe for å hindre videre forringelse og redusere risiko for at skader utvikler seg og påvirker brannsikkerheten.

Etablering av nytt foringsrør i pipen anbefales.

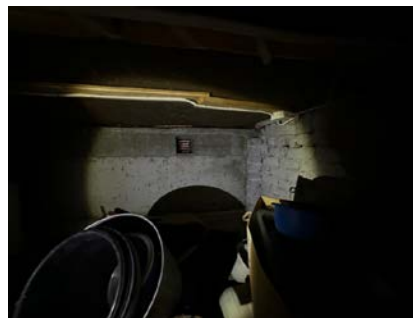
## TG 2 Rom Under Terreng

- Det er påvist indikasjoner på noe fuktgjennomtrenging i kjellergulv.

- Det påviste fuktnivå gir grunn til å overvåke konstruksjonen jevnlig for å se utvikling over tid, og eventuelt foreta tiltak for å unngå fuktskader.

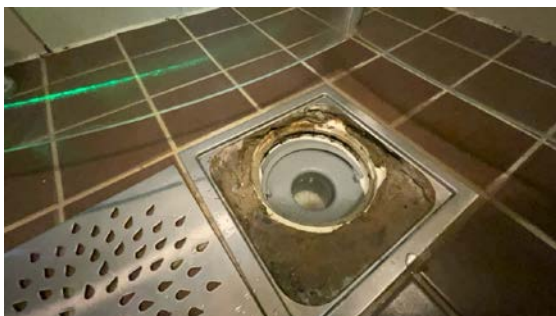
### Vurdering av avvik:

- Dersom det ikke foreligger dokumentasjon i forhold til våtrommets utførelse kan det ikke med sikkerhet sies om våtrommet er bygget i henhold til gjeldende forskrifter og standarder på byggetidspunktet.
- Eldre sluk av plast er ofte utsatt for lekkasjer og særlig i overganger. Eventuelle lekkasjer kan medføre fuktskader på tilleggende konstruksjoner.
