# Tilstandsrapport

Enebolig

Hafrakerskrenten 1 , 3962 STATHELLE

Befaringsdato: 09.03.2026

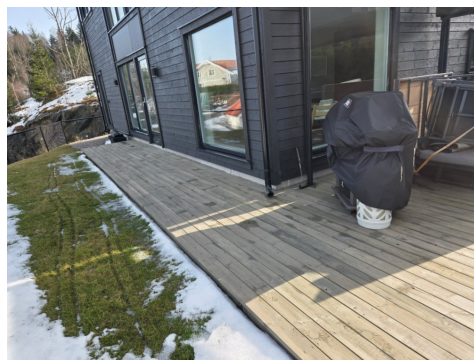
Boligen har etablert romslig impregneret plating på grunn mot øst og nord. Plating etablert rett på grunn.

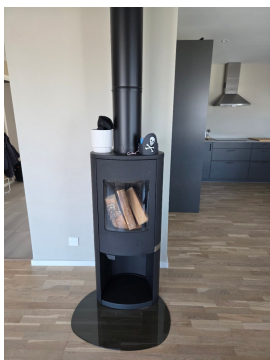
Pipe oppført i isolert stål-elementer. Peisovn etablert i stue. Pipe og ildsted har forskriftsmessig avstand til brennbart trevirke.

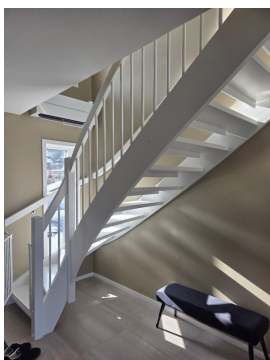
Trapp mellom etasjer i malt trevirke. Malt trinn. Rekkverk i malt trevirke. Forskriftsmessig rekkverk og håndlist etablert.

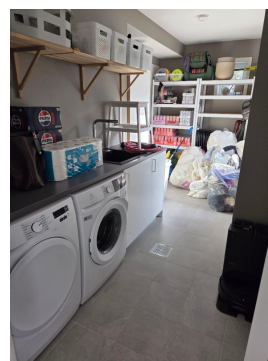
Vaskerom har etablert fliser på gulvflater med sokkelflis på vegg. Malt veggflater. Det er montert våtbenk og opplegg til vaskemaskin. Ventilasjon består av sentral avtrekk. Det er etablert sluk i gulv. Sluk består av plastsluk type Joti. Gulv har fall til sluk. Varmekabel i gulvflater. FDV er innhentet i bolig mappe/dokumentasjon på utført våtromsarbeider.

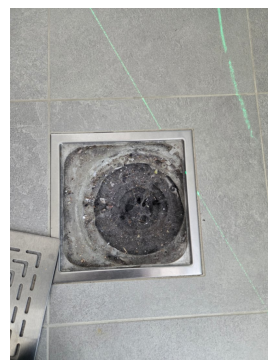
Utførelsen vedrørende tettedetaljer i rørgjennomføring i gulv i dusj er dokumentert i FDV. Synlig membran og mansjett i sluk.

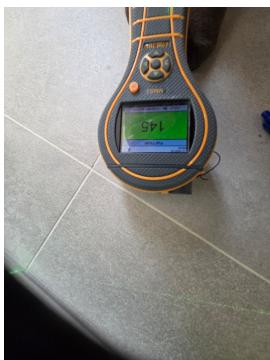
Ved bruk av fuktindikator ble det ikke indikert noen unormale fuktverdier på vaskerom eller tilstøtende rom.

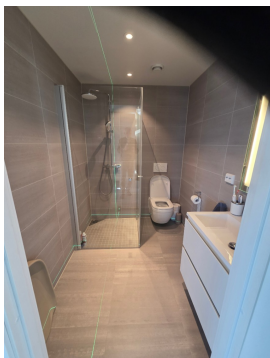
Bad har etablert fliser på vegg og gulvflater. Det er montert veggmontert toalett, innredning med heldekkende servant med etthånds armatur og dusjnise med glassdører. Ventilasjon består av sentral avtrekk. Det er etablert sluk i dusjnise. Sluk består av plastsluk. Gulv har fall til sluk med nedsenket gulv i dusjnise. Varmekabel i gulvflater.

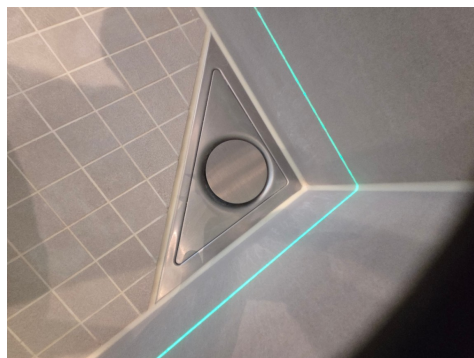
Utførelsen vedrørende tettetdetaljer i rørgjennomføring i gulv i dusj er dokumentert i FDV/boligmappe. Synlig membran og mansjett i sluk.

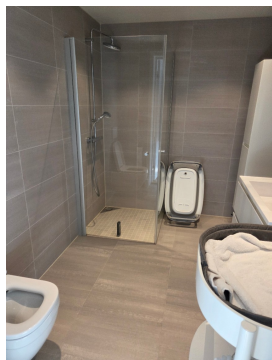
Bad i 2. etasje har etablert fliser på vegg og gulvflater. Det er montert veggmontert toalett, innredning med heldekkende servant med etthånds armatur og dusjnise med glassdører. Ventilasjon består av sentral avtrekk. Det er etablert sluk i dusjnise. Sluk består av plastsluk. Gulv har fall til sluk med nedsenket gulv i dusjnise. Varmekabel i gulvflater. FDV er innhentet i bolig mappe/dokumentasjon på utført våtromsarbeider.

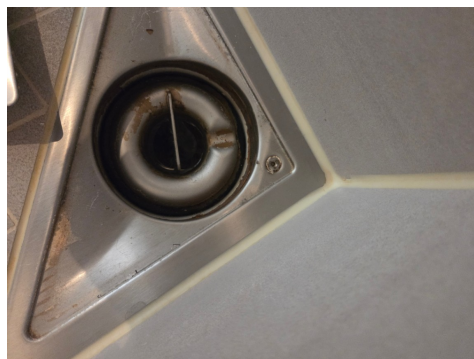
Utførelsen vedrørende tettetdetaljer i rørgjennomføring i gulv i dusj er dokumentert i FDV/boligmappe. Synlig membran og mansjett i sluk.

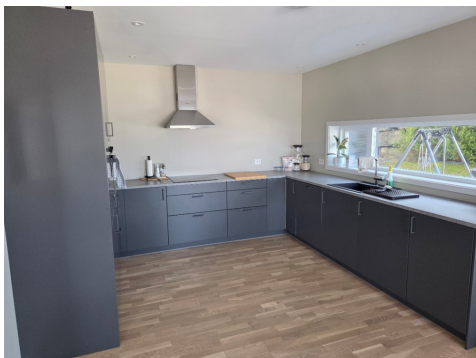
Boligens kjøkkeninnredning består av slette dør og skuffronter type Drømmekjøkken. Dekkside med laminerte skrog. Avtrekk til komfyr ført ut i yttervegg. Benkeplate i laminat med benkebeslag i komposit. Integrert hvitevarer. Innvendige overflater på kjøkkenet består av parkett på gulvflater og malt slette flater på veggflater.
