Tilstandsrapport

Enebolig

Solørvegen 211, 2407 ELVERUM

Befaringsdato: 05.09.2024

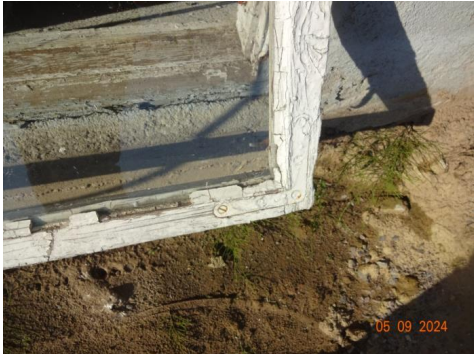
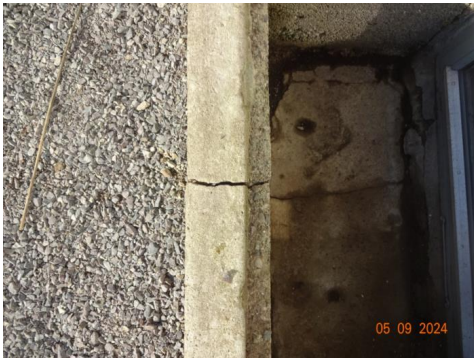
! TG 2 Utvendige trapper

Støpt trapp ved inngang til eldre del.

Det er påvist sprekk i utvendig støpt trapp ved inngang.

- Det må foretas tiltak for å lukke avviket.

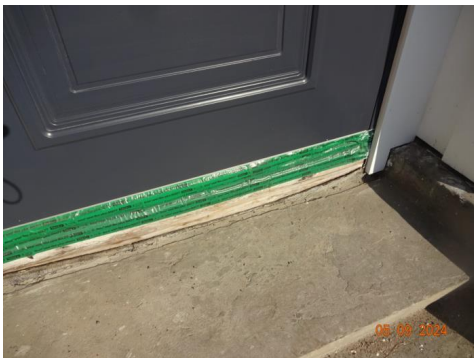
! TG 1 Balkonger, terrasser og rom under balkonger

Overbygget uteplass ved inngang til tilbygget del.
Belagt med heller.
Areal på ca. 12m²

- Det må foretas tiltak for å lukke avviket.

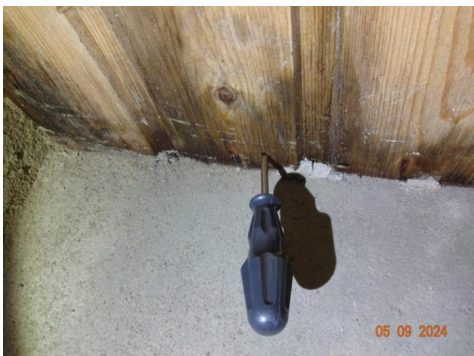
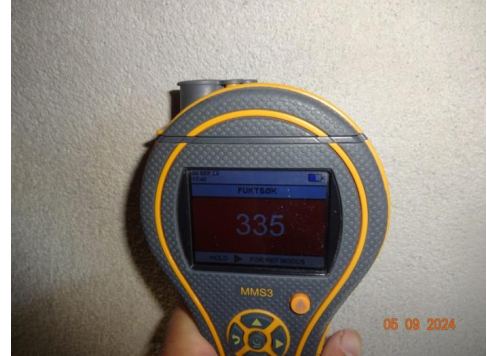
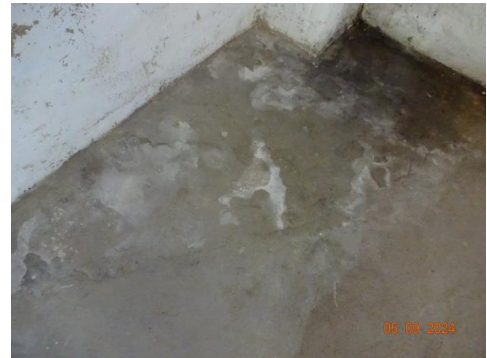
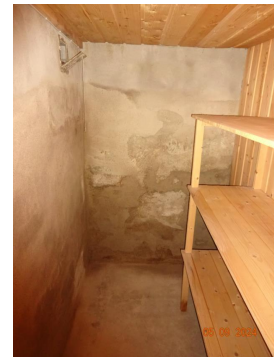
! TG 2 Krypkjeller

Del med krypkjeller under eldre del.

- Det er ikke tilfredsstillende ventilering av krypkjeller.
- Det er manglende fuktsperre på bakken.

Ved fuktmåling i etasjeskille over krypkjeller ble det målt verdier som ligger i grenseland for hva som er skadelig for treverk, kjelleren må holdes tørr og luftig.

- Bedre ventilering må etableres.
- Fuktsperre på bakken bør etableres.

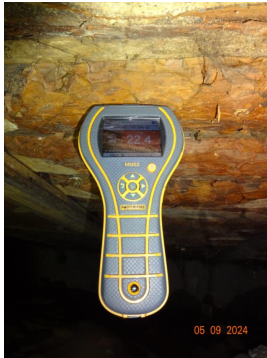
! TG 1U Kryp Kjeller - 2

Del med blindkjeller under tilbygget del.
Blindkjeller med ringmur, uten besiktigelse mulighet til innvendig konstruksjon.
Blind- kryptjellere er på generelt grunnlag en risikokonstruksjon, og en konstruksjon med hyppig skadefrekvens.

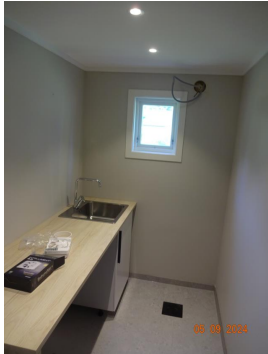
TG 2 Overflater vegger og himling

- Det er påvist andre avvik:
Ikke fuktsikre overflater i våtsonen over skyllekar.

Overflater bør fuktbeskyttes for å lukke avviket.
