Solørvegen 211, 2407 ELVERUM

Salgsobjekt: Enebolig
Eierform: Eiet
Byggeår: 1925
BRA-i/BRA Total 191/191 kvm
Tomtstr.: 2385.7 m²
Gnr./bnr. Gnr. 28, bnr. 87
Oppdragsnr.: 1211240366

Befaringsdato: 05.09.2024

Rapportdato: 10.09.2024

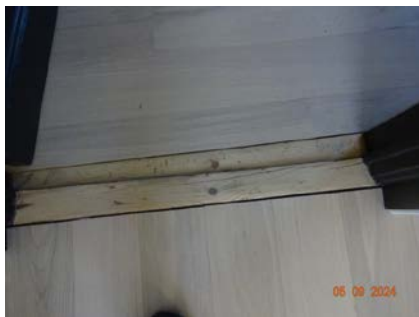
ⓘ TG 2 Etasjeskille/gulv mot grunn

Eldre del:
Støpt gulv i kjeller.
Trebjelkelag i etasjeskillere, antatt isolert med flis.
Del av etasjeskille over krypkjeller er etterisolert med mineralull.

- Det anbefales at alt treverk i kjeller fjernes og at kjelleren har mest mulig åpne murkonstruksjoner med god utlufing.

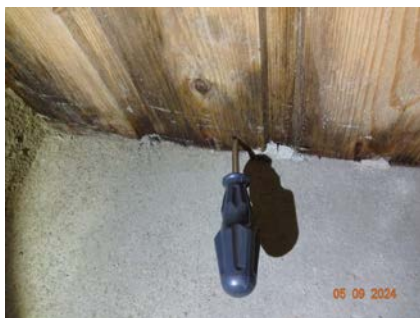
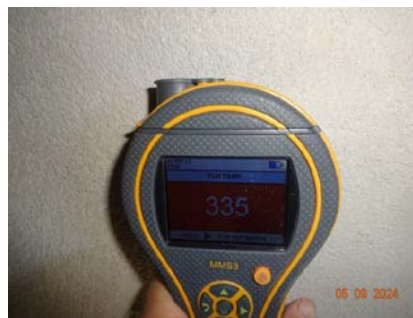
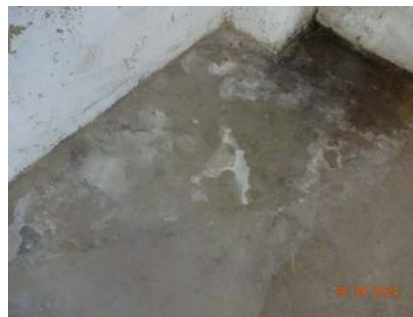
! TG 2 Kryp Kjeller

Del med krypkjeller under eldre del.

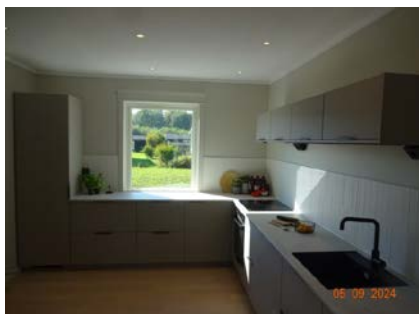
1. ETASJE > STUE/KJØKKEN

TO 2 Avtrekk
