Solørvegen 211, 2407 ELVERUM

## Velkommen til Hanstad og Solørvegen 211!

Befaringsdato: 05.09.2024

# Tilstandsrapport

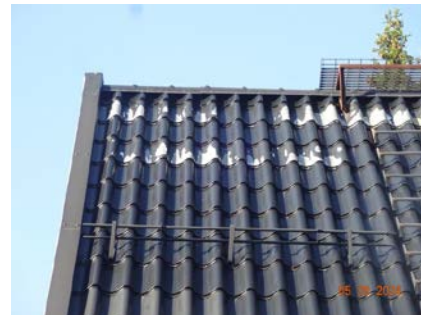
- Tidspunkt for utskiftning av taktekkning nærmer seg.
- Overvåk tilstanden jevnlig. For å få tilstandsgrad 0 eller 1 må tekkingen skiftes ut, men tidspunktet for når dette er nødvendig er vanskelig å si noe om.
- Tidspunkt for utskiftning av undertak nærmer seg.

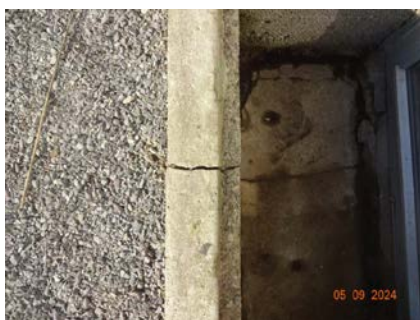
## TO 2 Dører

Malt ytterdør med glassfelt fra 2023.  
Malt ytterdør med glassfelt fra 2023.

- Det må foretas tiltak for å lukke avviket.

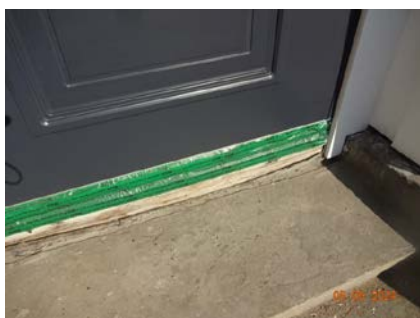
## TO 1 Balkonger, terrasser og rom under balkonger

Overbygget uteplass ved inngang til tilbygget del.  
Belagt med heller.  
Areal på ca. 12m<sup>2</sup>

- Det må foretas tiltak for å lukke avviket.

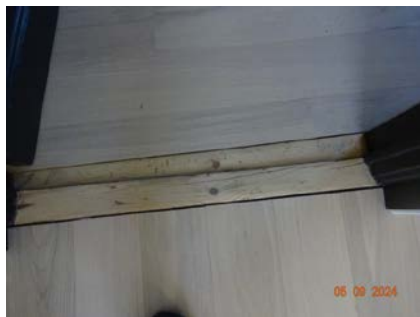
## TG 2 Etasjeskille/gulv mot grunn

Eldre del:

- Det anbefales at alt treverk i kjeller fjernes og at kjelleren har mest mulig åpne murkonstruksjoner med god utlufting.

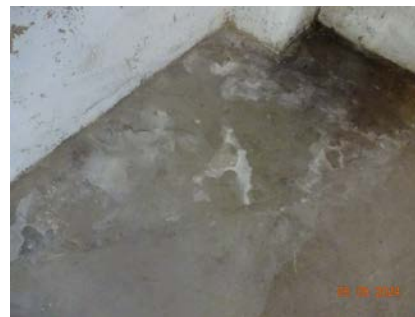
## ! TG 2 Krypkjeller

Del med krypkjeller under eldre del.
